**PREFEITURA MUNICIPAL DE CONGONHAS**  
CIDADE DOS PROFETAS

COMUNICAÇÃO INTERNA

**INFORMAÇÃO Nº 54/DISBM-MG/ANM/2021**

## PARECER TÉCNICO Nº 29/2020/DISBM-MG/GER-MG

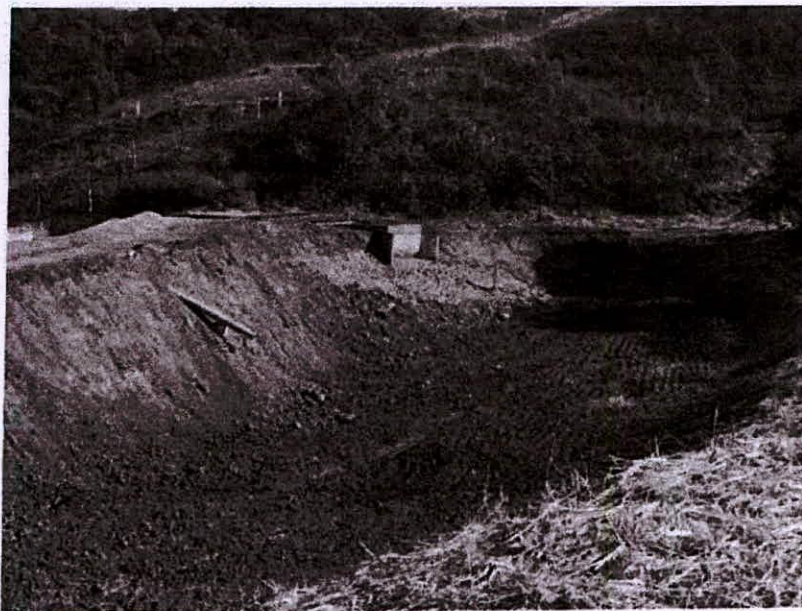
No momento da vistoria, o reservatório estava seco e desassoreado. Os taludes de montante e jusante estavam roçados e limpos. A crista não apresentava abatimentos e/ou trincas.

Foto 1: Reservatório, talude de montante e vertedor.

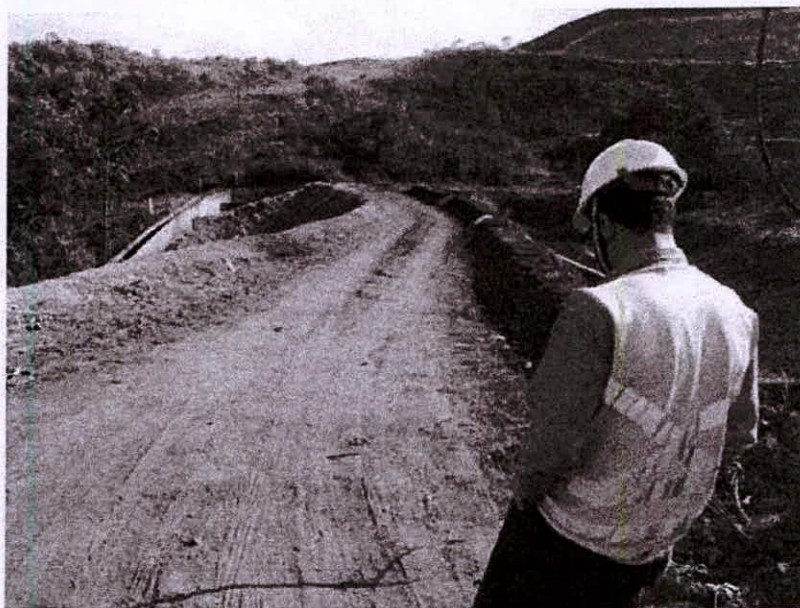
Foto 2: Crista.

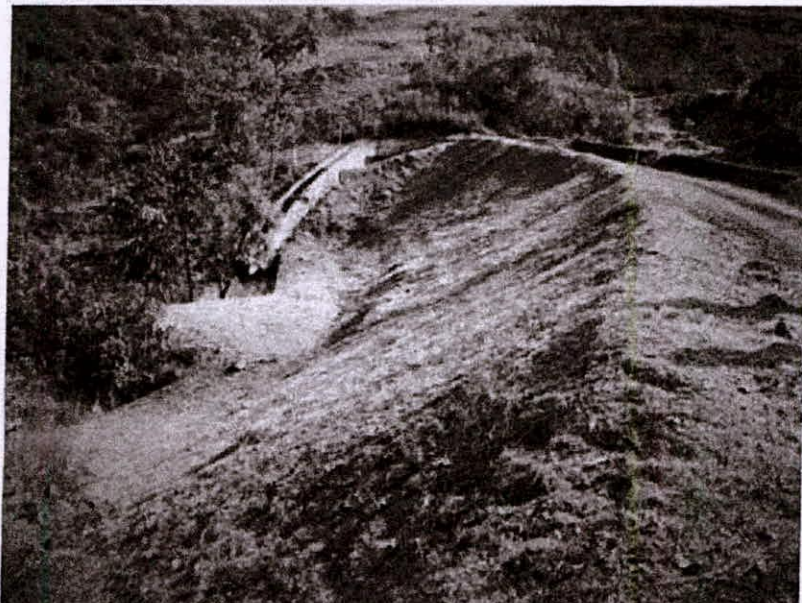
Foto 3: Talude de jusante.

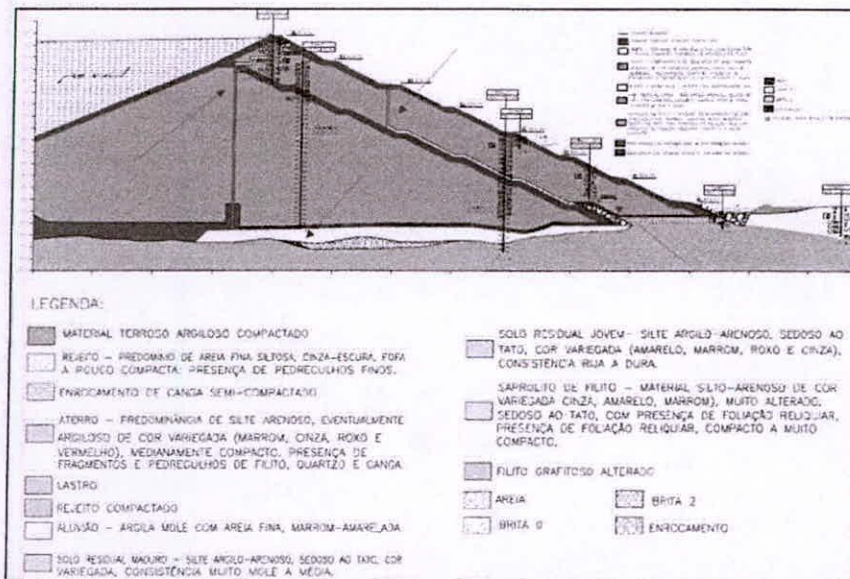
- Algumas seções apresentadas não estão validadas por sondagens, notadamente a posição do filtro vertical, a espessura do filtro horizontal e a espessura das camadas dos materiais presentes na fundação tanto para a estrutura do barramento principal (Figura 10, Figura 12 e Figura 13), como para o dique de sela;
- Não foram localizados documentos do projeto do *As Built* da segunda etapa de alteamento do maciço principal que validem a geometria interna do alteamento até El. 933 m, com descrição da posição do filtro, dos tapetes drenantes e do controle tecnológico realizado para o aterro (Figura 10);

Figura 10 – Seção geológico-geotécnica DD, barragem Casa de Pedra, com detalhes para posição do filtro inferida e ausência de sondagens de confirmação.

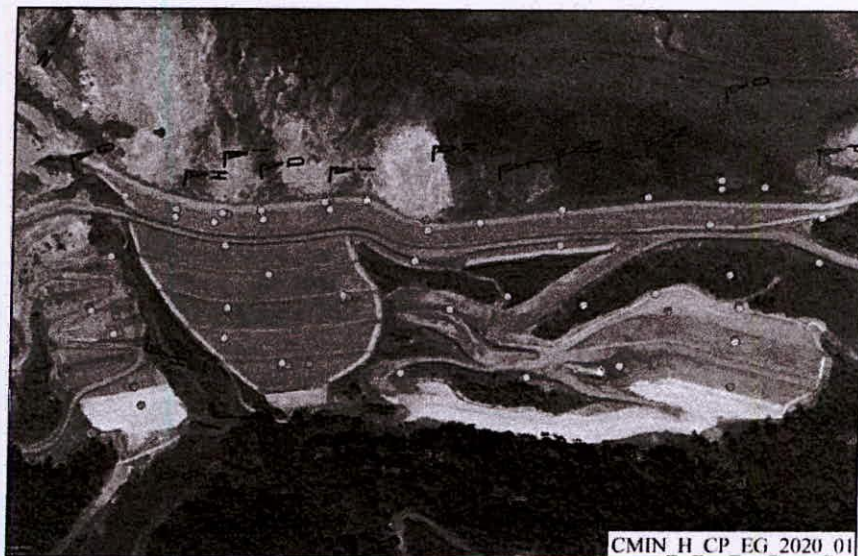
Figura 25 – Localização das seções instrumentadas, dique de sela (ausência da nomenclatura dos instrumentos).

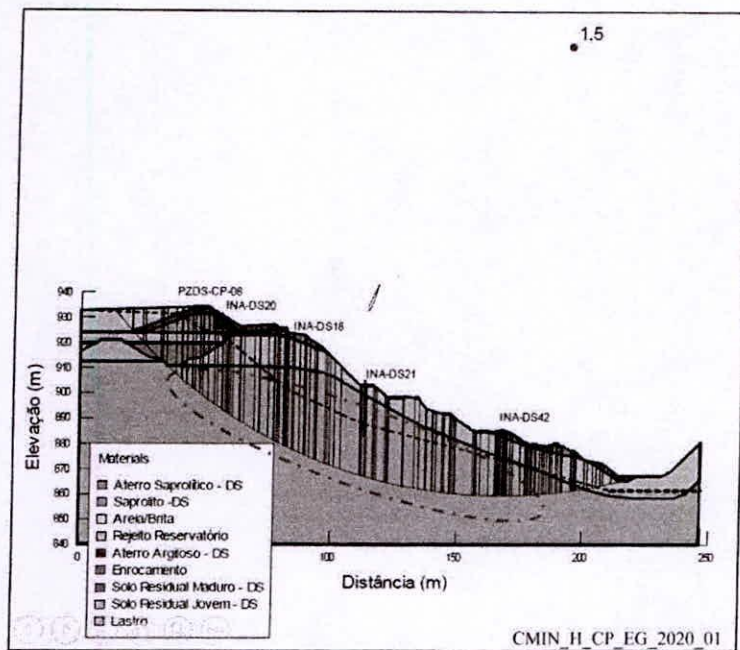
Figura 44 – Seção de estabilidade KK, dique de sela, com detalhe para a cunha de ruptura global na região da fundação.

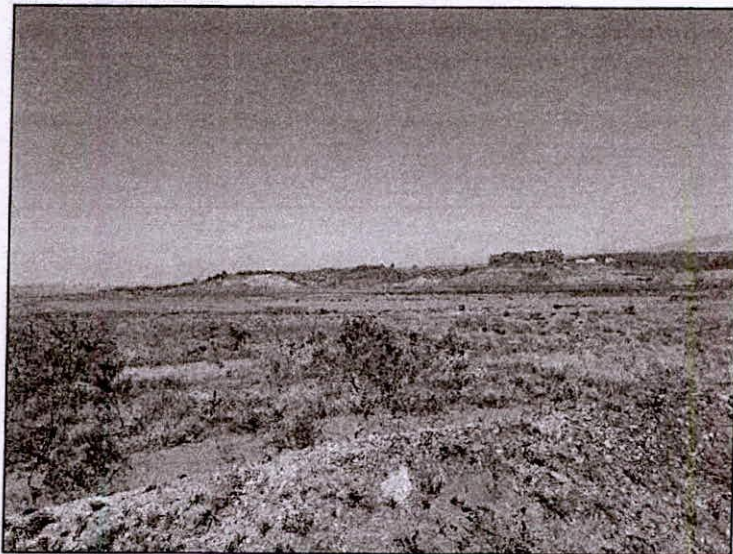
- O reservatório da barragem de Casa de Pedra encontrava-se quase que totalmente preenchido por rejeitos. A região próxima à ombreira esquerda e ao fundo do reservatório encontram-se secos, sendo que ocorre formação de lago apenas próximo à ombreira direita (Foto 1 e Foto 2);

Foto 1 – Vista do reservatório da barragem de Casa de Pedra a partir da ombreira esquerda.

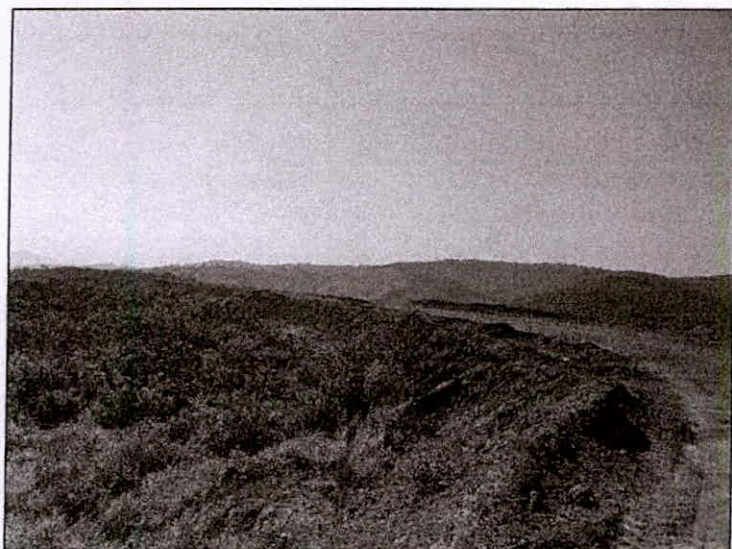
- O talude de montante da barragem não apresentava proteção, encontrando-se conformado com solo lançado. Nota-se a presença de vegetação alta e arbustiva no interior do reservatório próximo à crista e o solo lançado sobre o talude de montante aparenta ser recente, pois recobre parte desta vegetação (Foto 3);

Foto 3 – Vista do talude de montante a partir da ombreira direita.

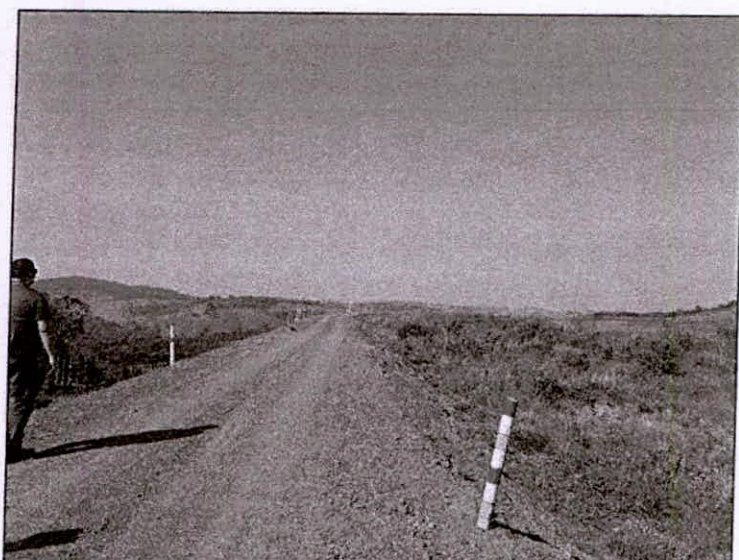
- A crista da barragem encontrava-se em boas condições de manutenção, revestida com material para permitir o tráfego de veículos sobre ela, e não foram observados abatimentos ou trincas (Foto 4).

Foto 4 – Vista da crista a partir da ombreira esquerda.

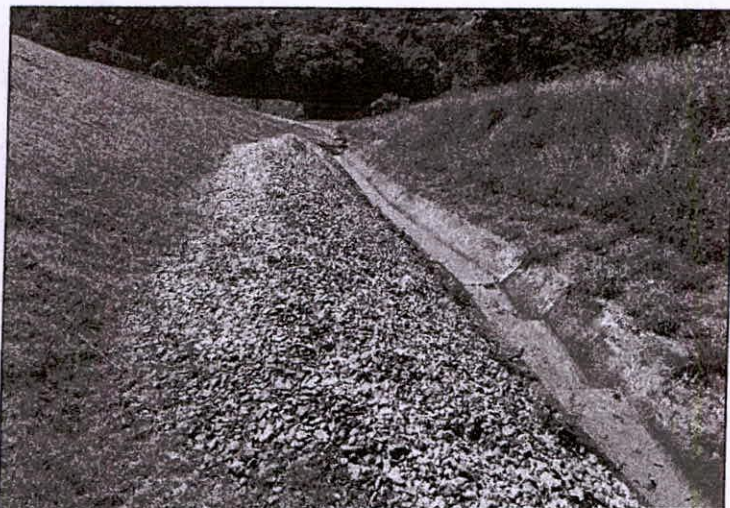
- Não foram observadas presença de trincas, erosões ou abatimentos nos taludes;
- Na transição do aterro do maciço com as canaletas de drenagem de descida de ambas as ombreiras existe uma faixa de brita com cerca de 1 metro de espessura (Foto 6);

Foto 6 – Detalhe para a presença de transição com brita entre o maciço e as canaletas de drenagem superficial.

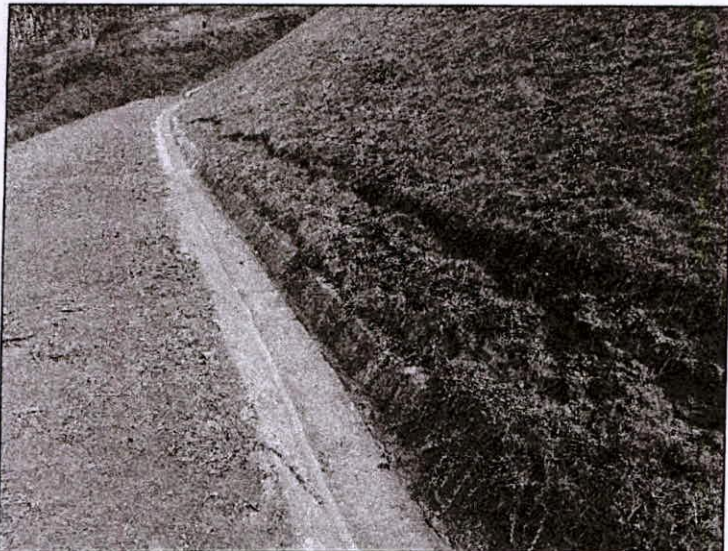
- Foi observada a presença de feições horizontais em torno de um metro acima da canaleta de drenagem de berma no talude da elevação 894 m, aparentemente relacionado à um processo de corrugamento de face, tendo em vista a inclinação elevada dos taludes do dique (Foto 10);
- No talude entre as bermas de elevação 904 e 894 m, a cerca de 5 metros da ombreira direita, foram observadas duas trincas transversais com abertura em torno de 1 cm, comprimento entre 1 a 2 metros e profundidade de pelo menos 10 cm (Foto 11);

Foto 10 – Presença de feições horizontais próximo às canaletas de drenagem de berma.

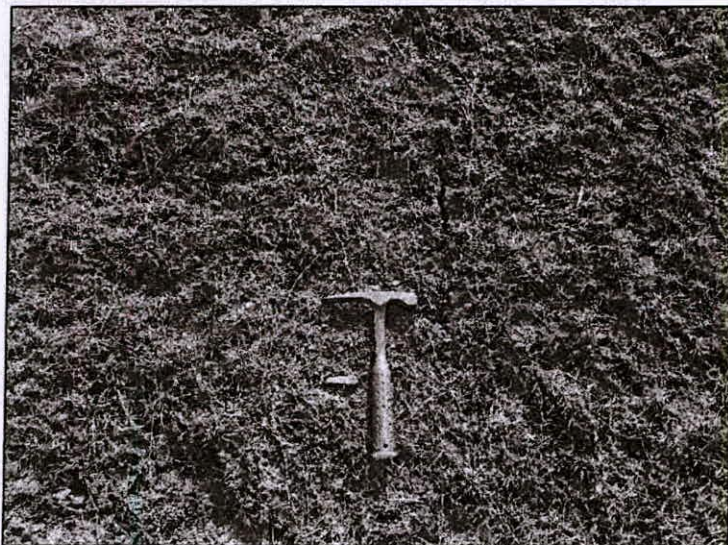
Foto 11 – Presença de trinca no talude de jusante, próximo à ombreira direita.

- ✓ Recomendação\_51\_Casa\_de\_Pedra\_Casa\_de\_Pedra: A AECOM recomenda à ANM que solicite ao empreendedor que investigue, trate e monitore as trincas observadas no talude de jusante do dique de sela;

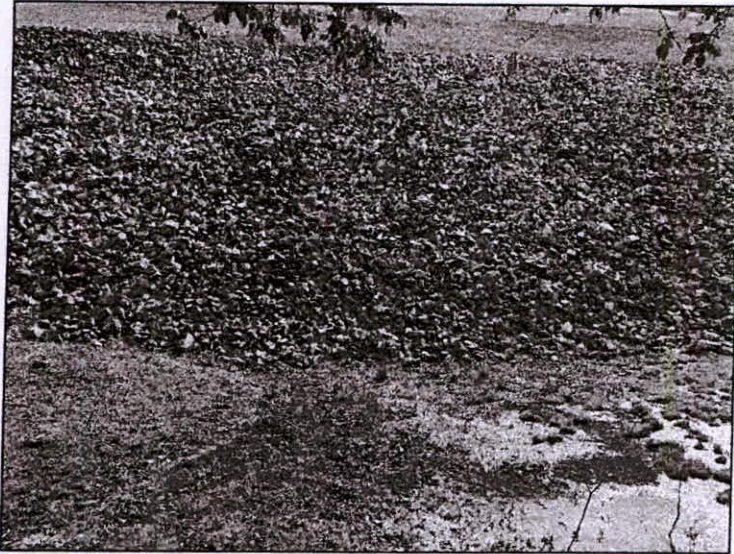
Foto 12 – Vista da saída da drenagem interna do dique com detalhe para a presença de material de coloração ferruginosa.

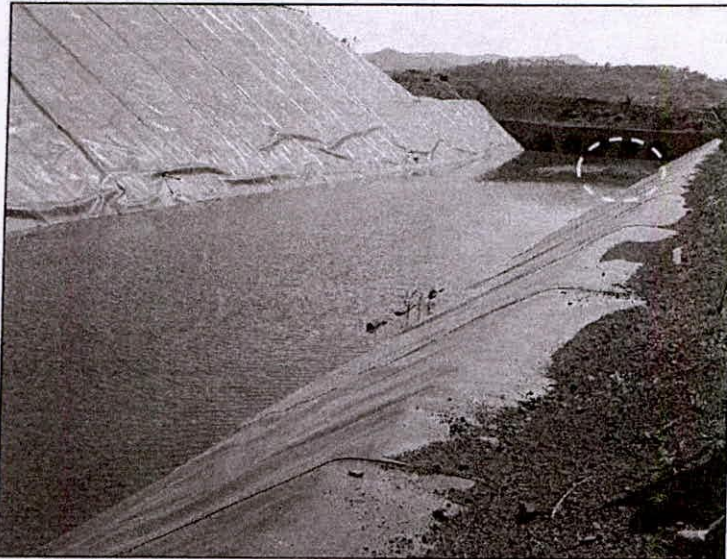
- No canal de aproximação, foram identificados alguns pontos com acúmulo de sedimentos e um deles, próximo ao desemboque dos bueiros, com vegetação formada sobre os sedimentos. Também foram observadas tubulações dispostas na calha desse canal (Foto 15);

Foto 15 – Vista do canal de aproximação. Observar alguns pontos de sedimentos acumulados (próximo ao desemboque, já com formação de vegetação) e tubulações inativas na calha.

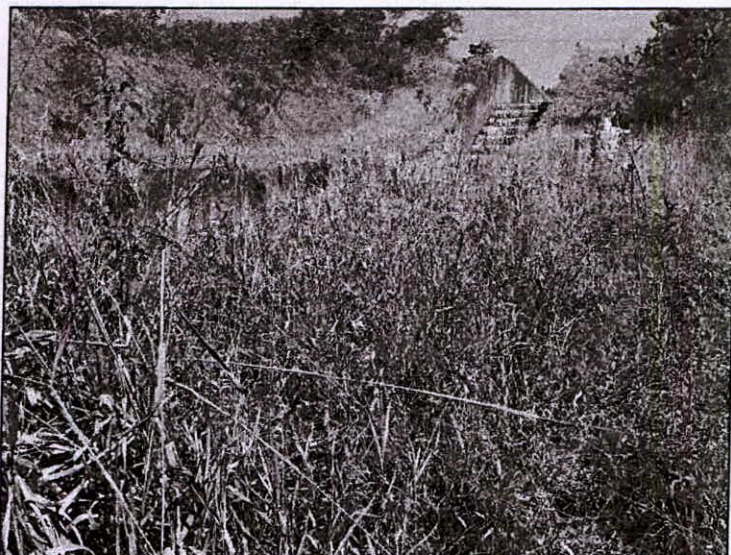
- A região da ombreira direita, adjacente ao canal extravasor apresentava vegetação alta, impossibilitando a inspeção no trecho inicial do canal com degraus (Foto 19);
- Havia vertimento na data da inspeção.

Foto 19 – Região adjacente ao canal extravasor, com vegetação alta, não permitindo o acesso até o trecho inicial.

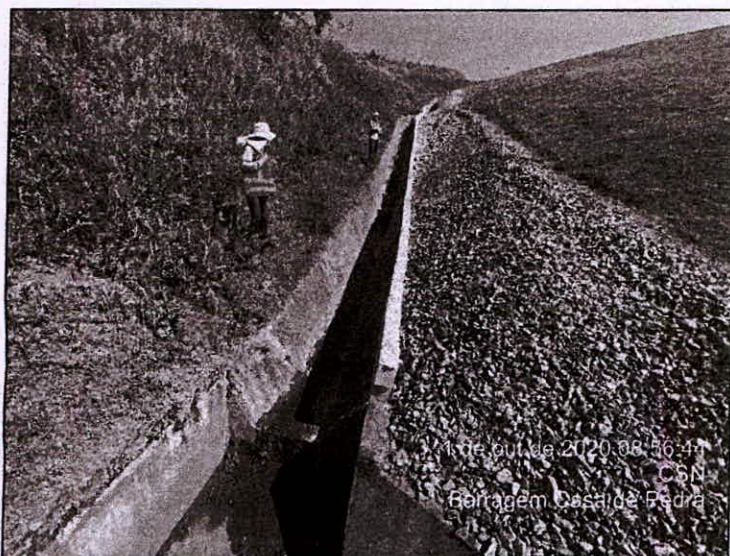
- Na descida d'água da ombreira direita da Barragem Casa de Pedra, foram observados pontos de surgência nas paredes da estrutura, sendo a maior parte, provenientes da parede adjacente ao terreno natural (Foto 23 e Foto 24);

Foto 23 – Vista da descida d'água, na ombreira direita do maciço, onde observaram-se algumas surgências.

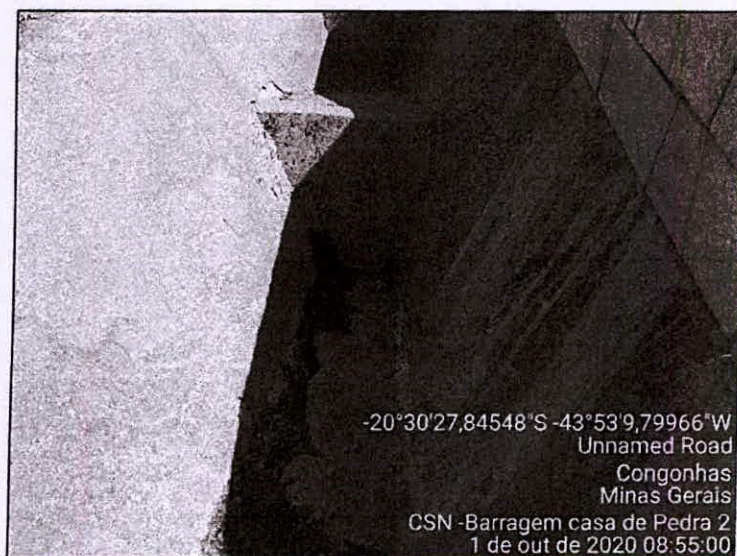
Foto 24 – Detalhe de pontos de surgência nas paredes da descida d'água de drenagem superficial.

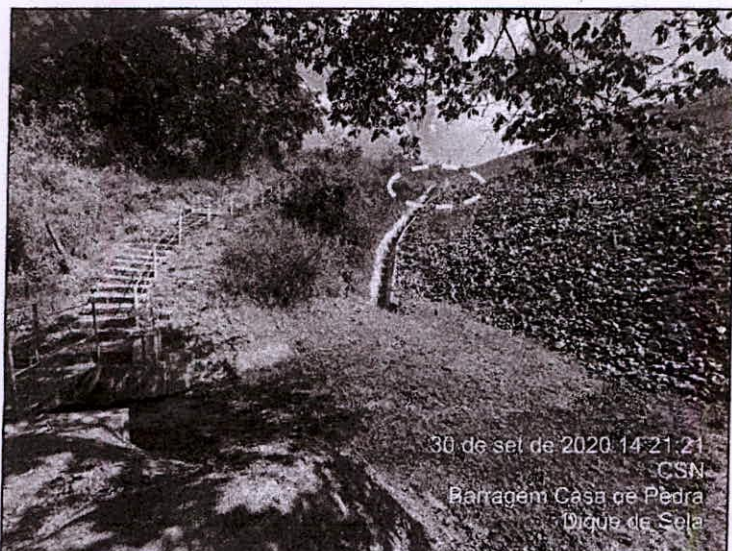
- As estruturas de drenagem do dique de sela estavam limpas e desobstruídas na data da inspeção;
- Observou-se que as descidas d'água (ombreiras esquerda e direita) do dique de sela, em seu trecho final, foram redirecionadas para que o fluxo conduzido por essas estruturas não interfira nas leituras do medidor de vazão do dreno de fundo (Foto 25 e Foto 26). O fluxo conduzido pelo último trecho das descidas d'água ainda é direcionado para o medidor. No entanto, essa contribuição é muito pequena.

Foto 25 – Trecho final da descida d'água do sistema de drenagem superficial do dique de sela. Em destaque, ponto de desvio do fluxo, para que não seja coletado pelo medidor de vazão.

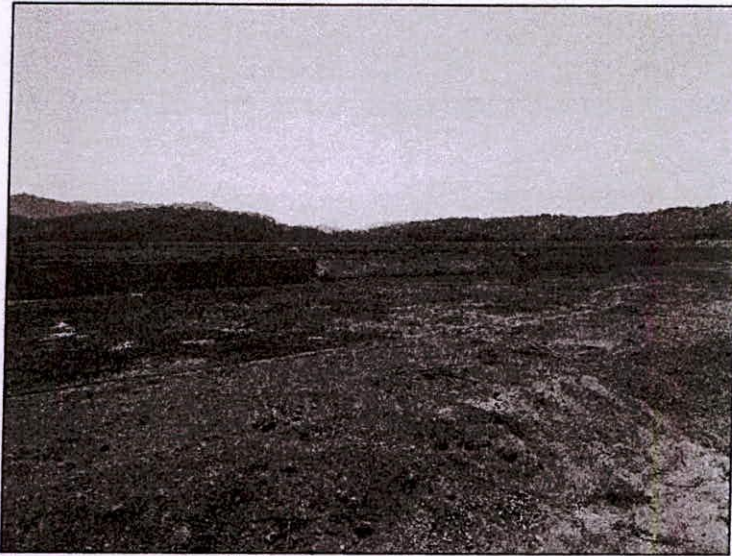
- O reservatório da barragem B4 encontrava-se seco e sem formação de lago no momento da vistoria (Foto 27);

Foto 27 – Vista do reservatório a partir da crista.

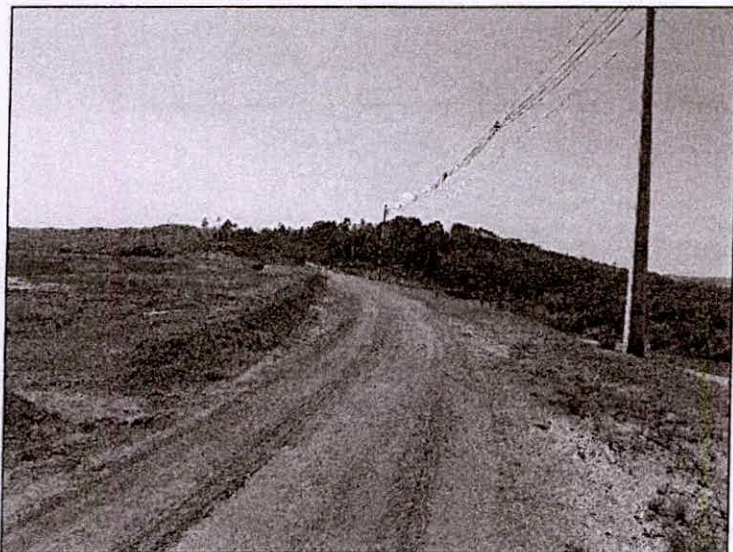
- A crista da barragem encontrava-se em boas condições no momento da vistoria, não sendo observadas trincas ou abatimentos (Foto 29).

Foto 29 – Vista da crista da barragem a partir da ombreira direita.

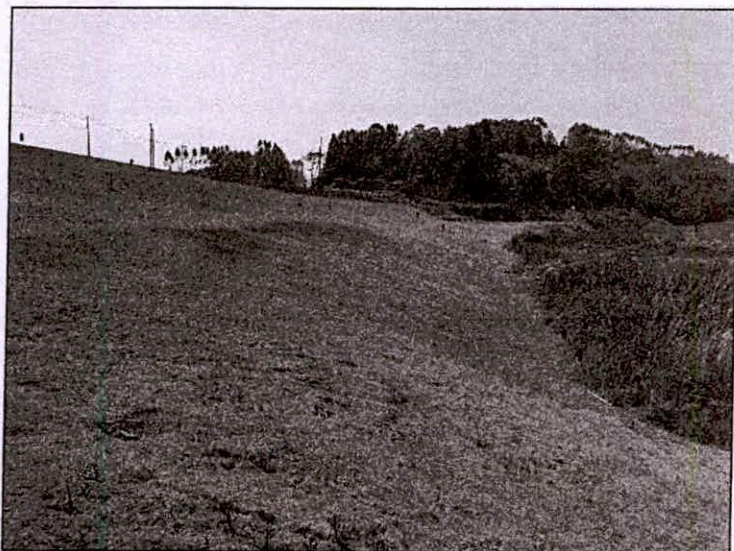
- Sobre a crista do segundo alteamento passa uma estrada municipal (estrada Casa de Pedra);
- A estrutura encontra-se parcialmente soterrada no pé pelos rejeitos do reservatório da barragem de Casa de Pedra, que já encobriu totalmente o maciço inicial;
- Observa-se uma porção do talude da berma de reforço com presença de vegetação diferenciada, não tendo sido observados, contudo, a presença de surgências no talude (Foto 32);

Foto 32 – Porção do talude da berma de reforço com cobertura vegetal com coloração diferenciada.

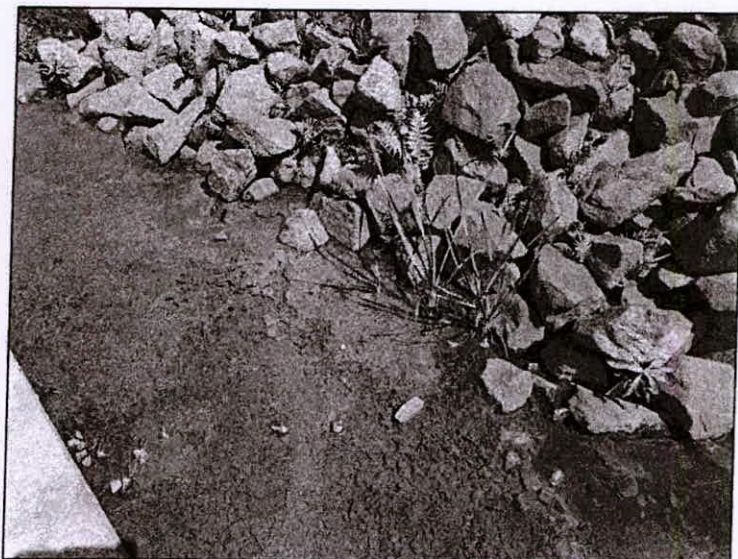
- Observou-se a presença de colóides na saída do dreno de fundo da ombreira direita MV-B4-01 (Foto 38).

Foto 38 – Presença de colóides na saída do dreno de fundo MV-B4-01.

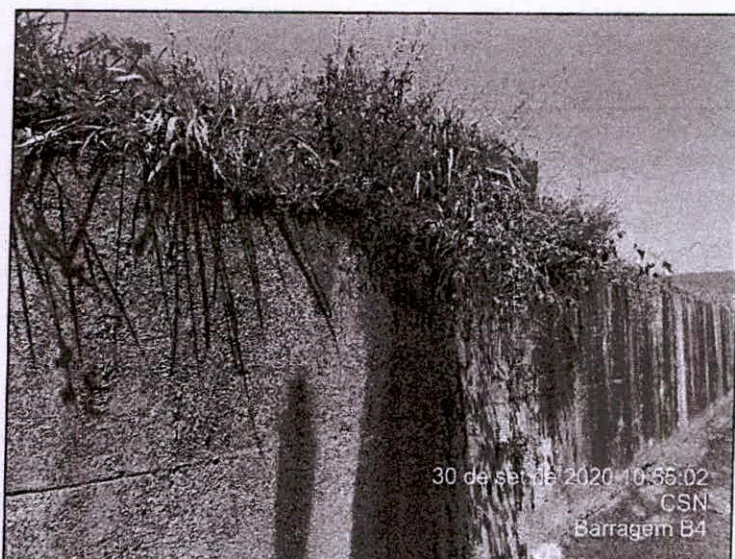
Foto 42 – Surgência observada na parede esquerda do canal extravasador, provenientes do terreno natural.

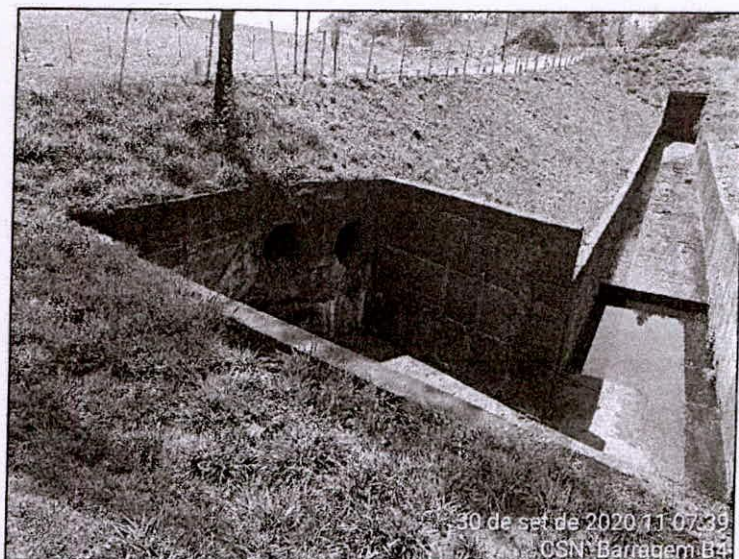
Foto 46 – Vista do desentupimento da drenagem superficial, no canal extravasor.

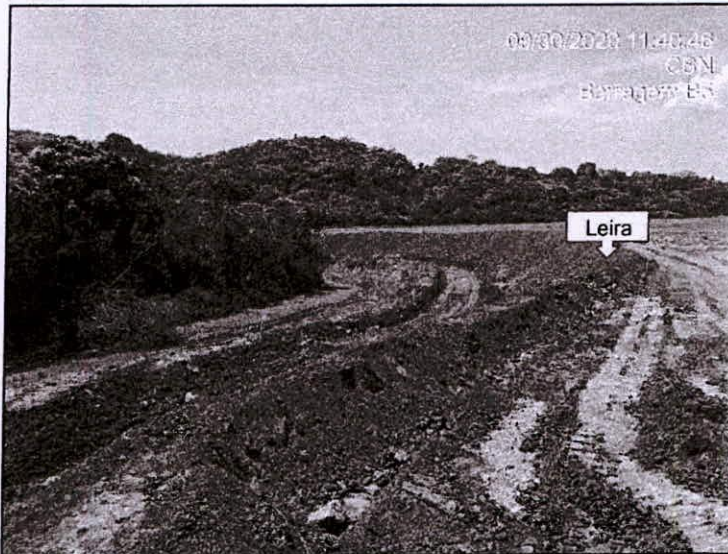
Foto 50 – Vista de leira contornando o reservatório (sem proteção vegetal), cuja drenagem é conduzida para o acesso e para o canal de cintura, na margem esquerda.

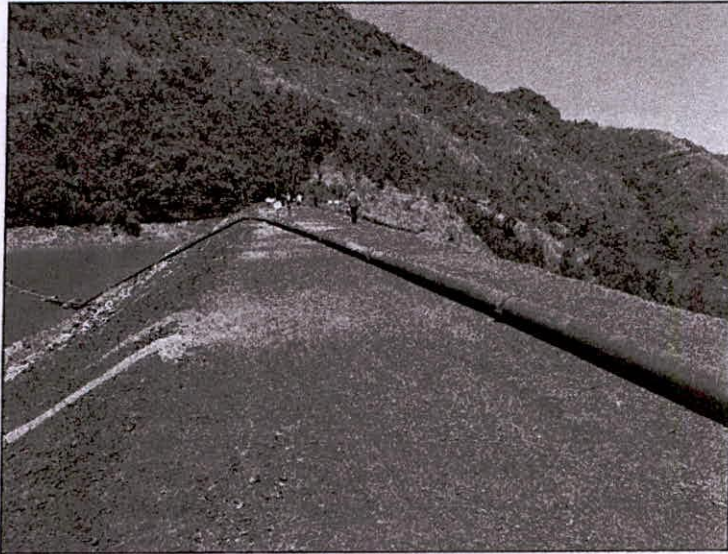
- A crista do dique encontrava-se em bom estado de manutenção, não se observando presença de trincas, abatimentos ou erosões (Foto 56).

Foto 56 – Vista da crista da estrutura apartir da ombreira direita.

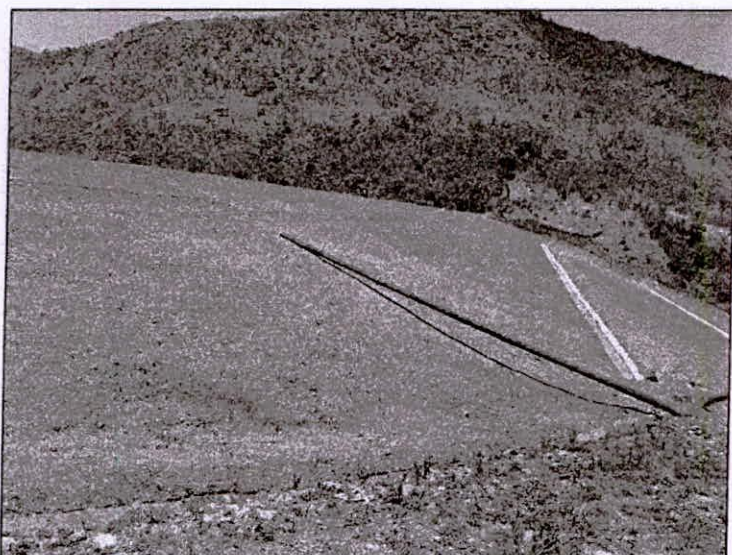
- Não foram observados indícios de processos erosivos, abaulamentos, trincas ou surgências nos taludes (Foto 58 e Foto 59).

Foto 58 – Vista dos taludes de jusante superiores.

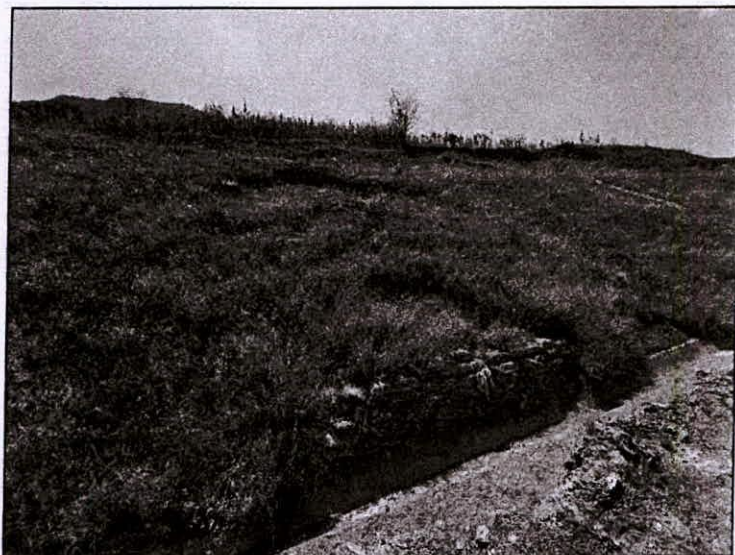
Foto 64 – Vista do escorregamento mais a jusante. Detalhe para o tratamento executado no pé do talude com sacos de solo/cimento.

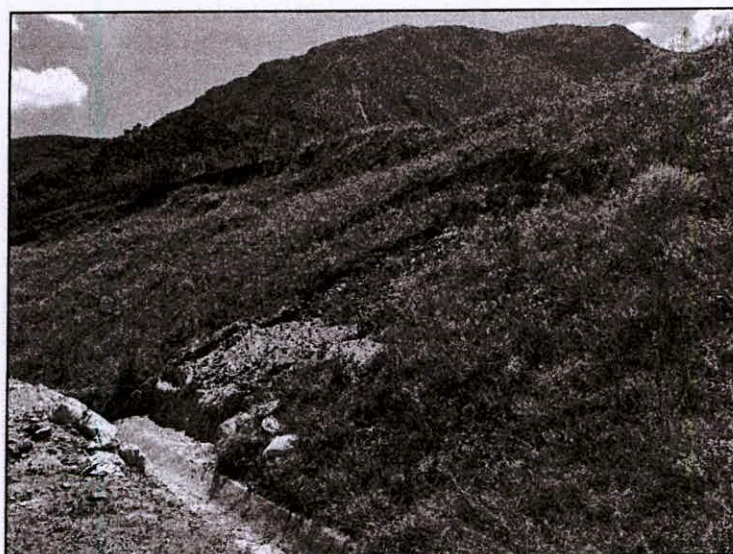
Foto 65 – Vista do escorregamento mais a montante. Detalhe para a preparação do local para tratamento do pé do talude com sacos de solo/cimento.

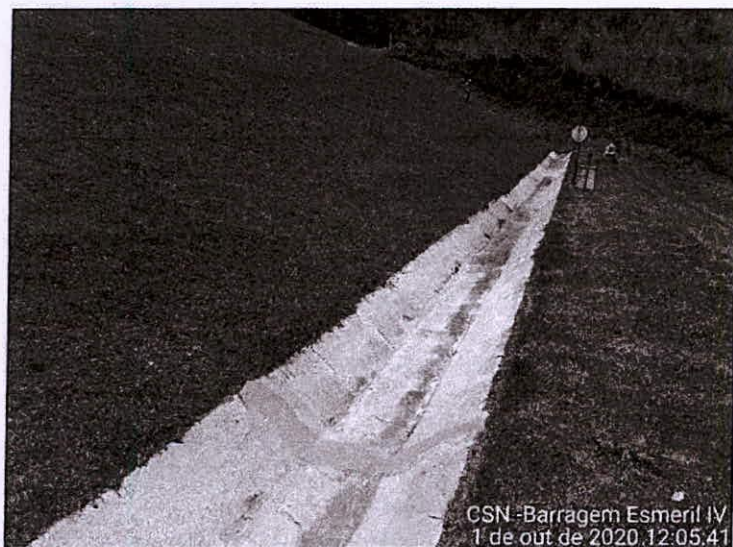
- Não há estruturas de drenagem na ombreira esquerda. Não foram observadas erosões nessa região;
- Não foram observados acúmulo de água ou obstruções nas estruturas de drenagem superficial. Alguns pontos das canaletas de berma apresentavam trincas já tratadas (Foto 75).

Foto 75 – Canaleta de drenagem com trinca tratada.
