Laudo de Vistoria – N°088/2023

II – ASSUNTO: Denúncia contida no Atendimento n°491/2023 relativo a água da cachoeira muito suja, assoreamento da piscina natural no Parque da Cachoeira Santo Antônio.

LAUDO DE VISTORIA – Nº 089/2023

II – ASSUNTO: Realização de vistoria para atender a denúncia contida no Atendimento SEMAD Nº491/2019, referente à água muito suja, assoreamento da piscina natural no Parque da Cachoeira.

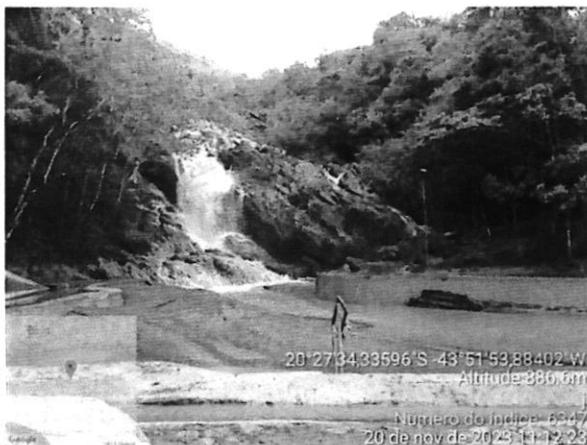
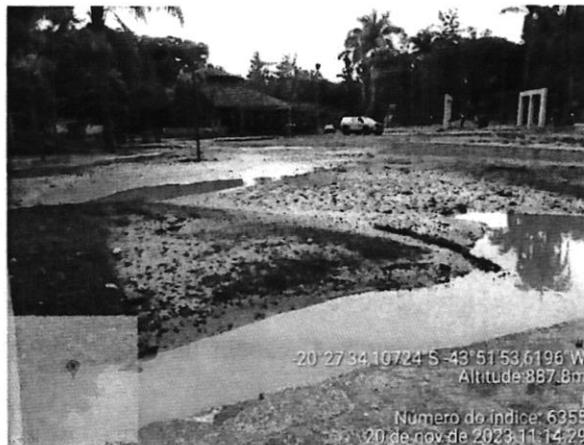
- Coloração com turbidez elevada na queda da Cachoeira e Rio Santo Antônio, presença de sedimentos / lama de mineração, proveniente de atividade mineradora localizada a montante da mesma (fotos 1 e 2);

Fotos 1 e 2 - Vista da queda da Cachoeira / piscina natural, mostrando a elevada turbidez, presença de lama da atividade de mineração, e que causou estragos nas estruturas do Parque.

- Adequar o sistema de drenagem de forma a garantir a qualidade dos recursos hídricos – Prazo 20 dias
- Apresentar relatório com medidas mitigadoras e/ou corretivas para a contenção de sedimentos da atividade mineradora carreados ao curso d'água – Prazo 20 dias
- Apresentar um Relatório contendo o monitoramento em pontos a montante e jusante de atividades da empresa, relativo as águas superficiais direcionadas ao Córrego do Meio, o Relatório deve conter dados referentes ao mês de novembro 2023, imagem georreferenciada com indicação dos pontos de coleta – Prazo 20 dias
- Apresentar relatório das medidas com cronograma realizadas e a serem realizadas com relação aos danos causados no Parque da Cachoeira de Santo Antônio – Prazo 7 dias

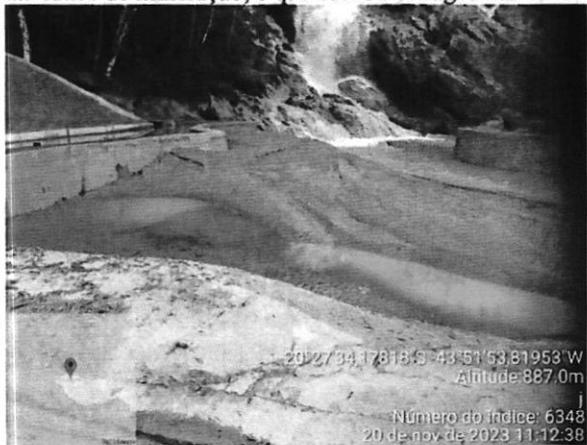
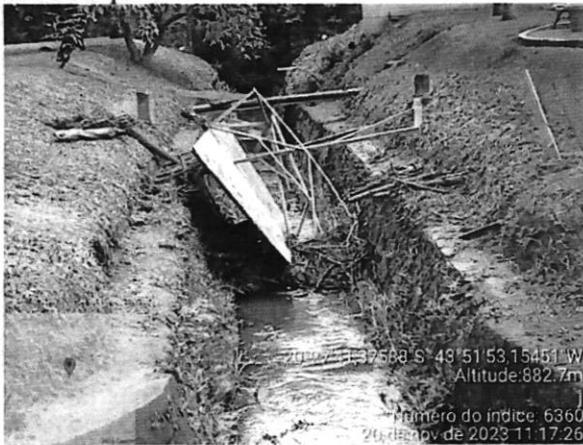
Fotos 3 e 4 - Vista da queda da Cachoeira / piscina natural, mostrando a elevada turbidez, presença de lama da atividade de mineração, e que causou estragos nas estruturas do Parque

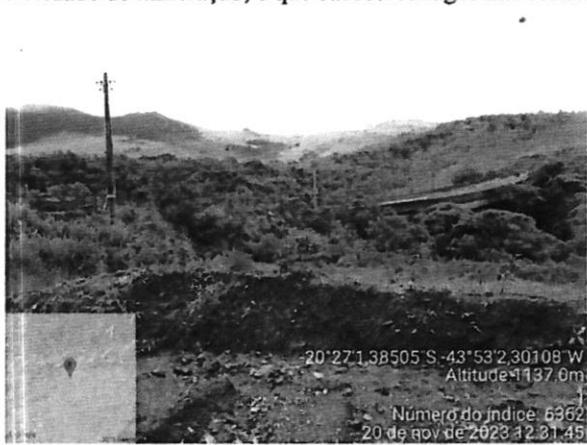
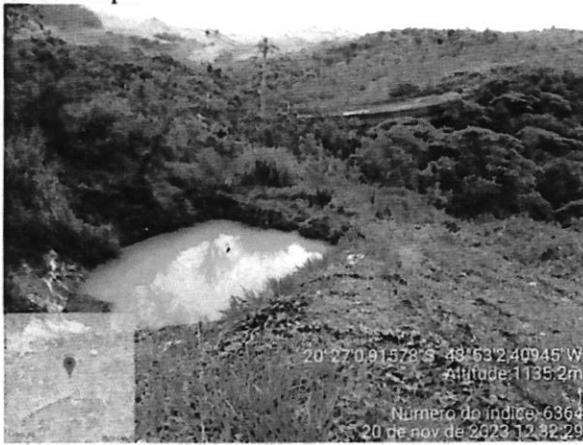
- As estruturas “sumps” destinada a contenção de sedimentos instaladas próximo a ponte sobre o córrego Poço Fundo, apresentavam a presença de sedimentos sendo necessário a urgente manutenção das mesmas (fotos 5 a 11);
- Observamos que, as leiras muito próximas à ponte “Poço Fundo” apresentavam pequenos *sulcos*, indicando a propensão do material (terra) escorrendo para o curso d’água sem nenhum tratamento (foto 8);
- Carreamento de material sobre a vegetação do entorno do Córrego Poço Fundo (fotos 9 a 11);
- Diques de contenção assoreados e com características que demonstram que nenhum tipo de manutenção tem sido realizado na área;
- Elevada turbidez do Córrego Poço Fundo em ponto sobre a ponte (fotos 9 e 11);

Fotos 5 – Imagem da Ponto sobre o córrego Poço Fundo Foto 06 – Vista da primeira estrutura de contenção sedimentos vindos de drenagem da estrada do Engenho, utilizando toda a capacidade.

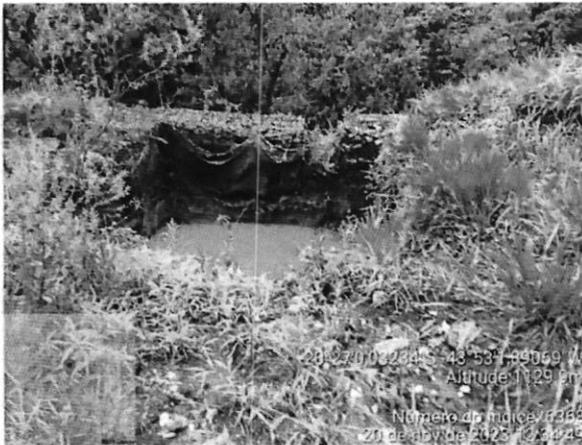
Fotos 7 - Vista de um 2º Sumps próximo a ponte sobre o córrego.

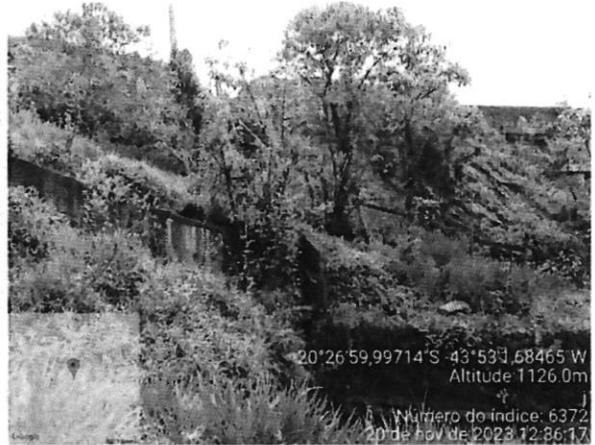
- Leiras da beira da estrada Engenho – Pires deformadas, sendo os sedimentos (lama) carregados sem as drenagens adequadas ou pontos de contenção;
- Excesso de lama (resíduo de mineração) na Ponte sobre Córrego do Meio, inclusive descendo pelos canos instalados no decorrer da ponte;
- Áreas da estrada, ponte e bacias de contenção com excesso de sedimentos de mineração sendo carregados para o Córrego do Meio, e com sinais de não estarem sendo realizadas as devidas manutenções e medidas mitigadoras (fotos 12 a 14).

Foto 08 - Vista das leiras que delimitam a estrada, as mesmas se encontram deformadas e a lama proveniente da estrada e leiras é carregada sem drenagem adequada

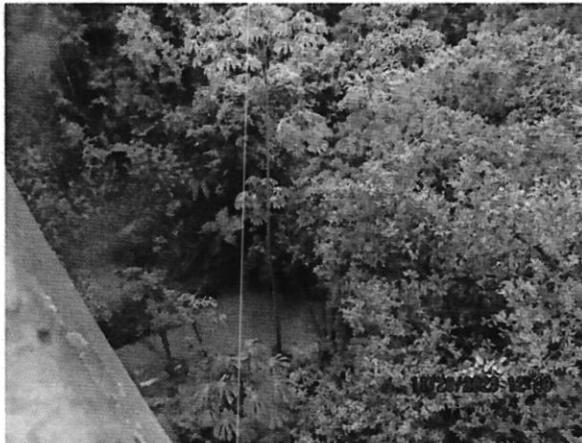
Fotos 9 e 10- Vista da ponte acima do Córrego Poço Fundo com excesso de lama e a água do córrego Poço Fundo com aspecto turvo e ainda as árvores abaixo da chuva sujas de lama.

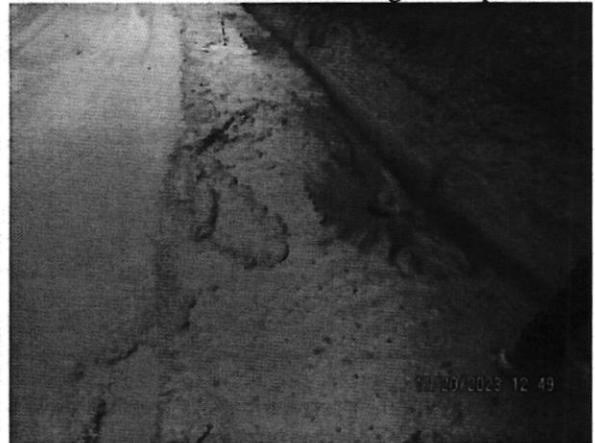
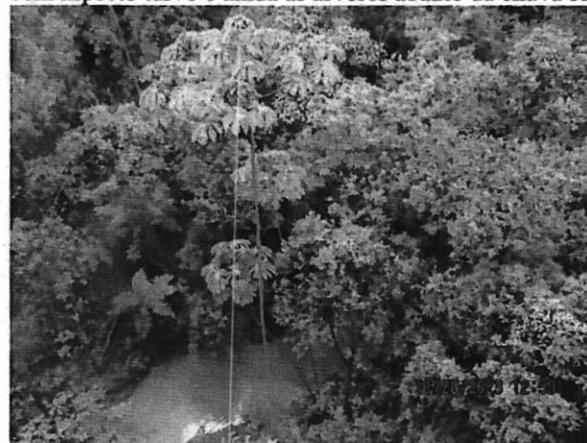
Foto 11- Vista da ponte acima do Córrego do Poço Fundo com excesso de lama sobre a vegetação.

Foto 12 - Vista de uma área de fundo de vale, que segundo a representante da empresa Sra. Sueila, não há presença de curso d'água se tratando apenas de água proveniente de drenagens

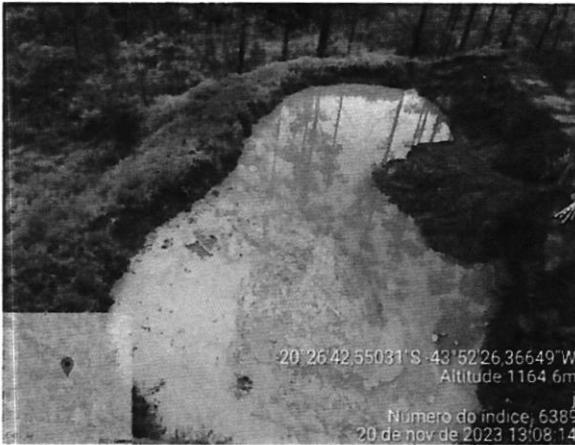
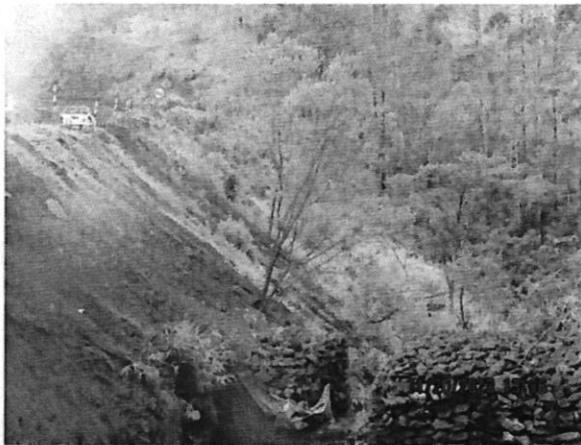
Fotos 13 e 14- Vista de duas estruturas instaladas na estrada Engenho / Pires necessitando de manutenção/melhorias.

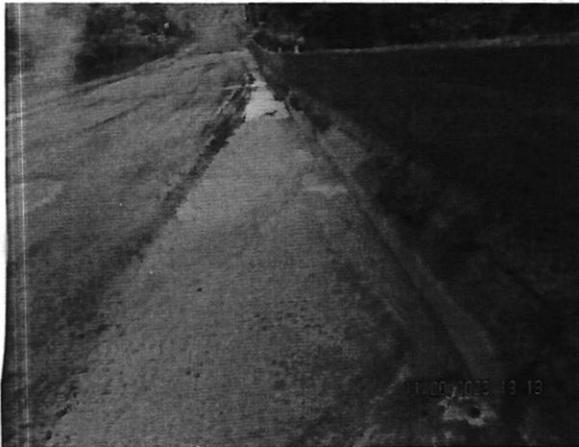
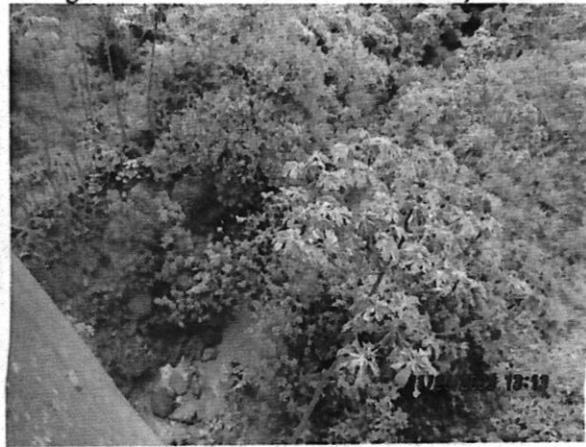
Fotos 14 e 15- Vista da ponte sobre o córrego do meio com excesso de resíduos na saída do cano, e ainda a presença de lama na água e nas árvores próximo a ponte.

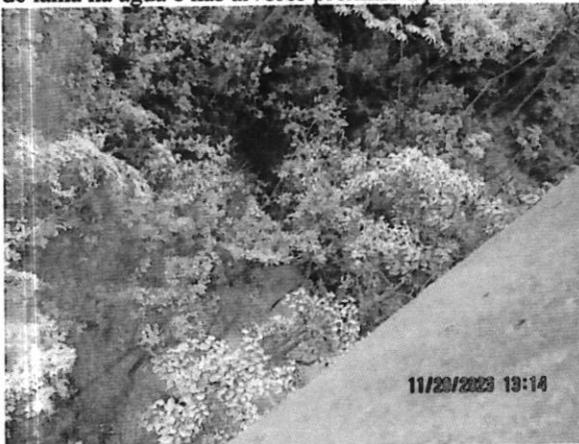
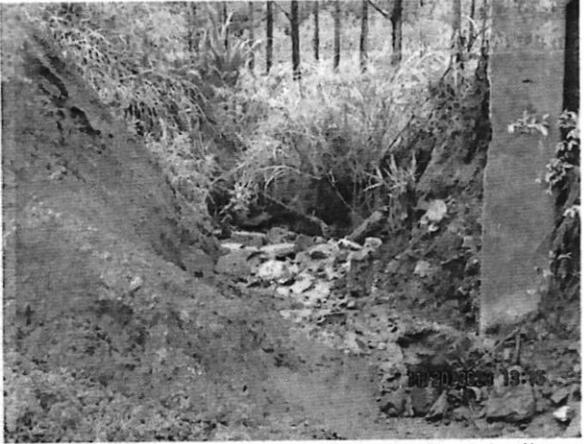
Fotos 16 e 17- Vista de ponto abaixo da Ponte do Córrego do Meio, mostrando carreamento de lama (sedimento de mineração) pela vegetação.

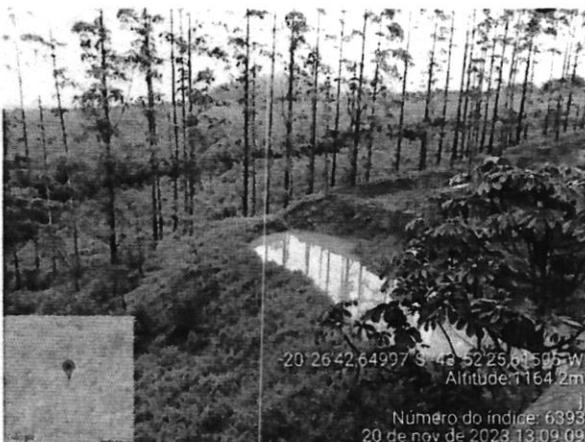
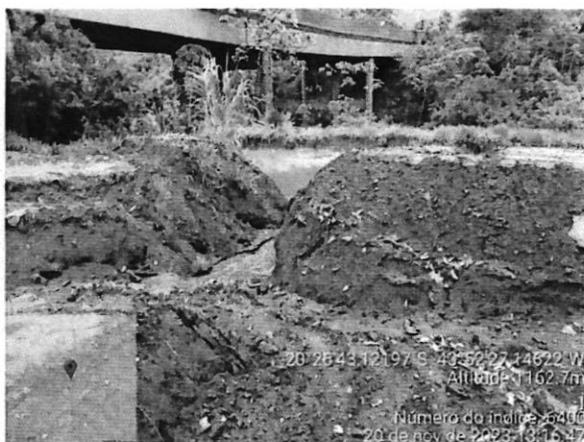
Fotos 18 e 19- Vista de bacia de contenção ao Córrego do Meio assoreada, nítida a falta de manutenção recente na mesma

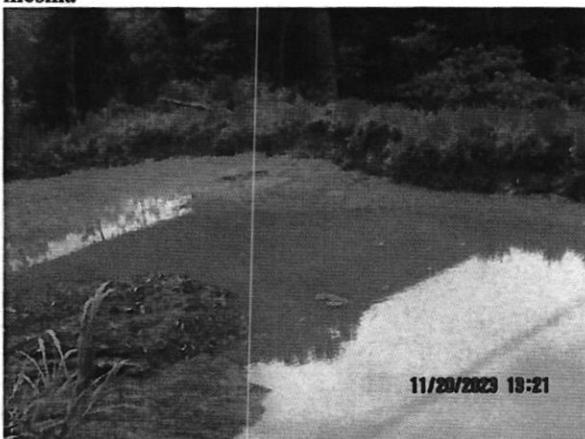
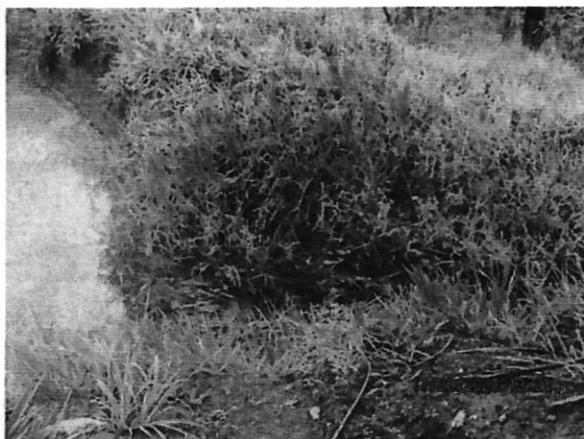
Fotos 20 e 21- Vista de bacia de contenção ao Córrego do Meio assoreada, nítida a falta de manutenção recente na mesma.

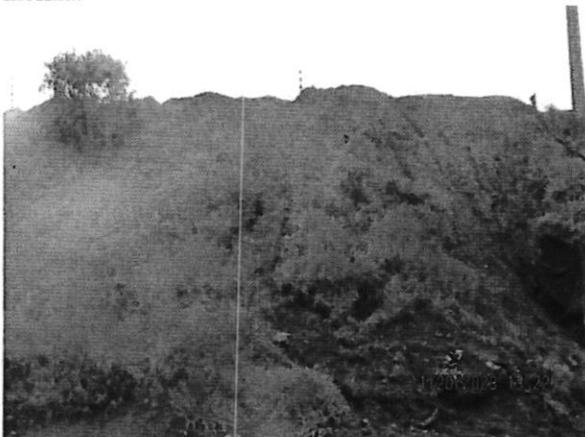
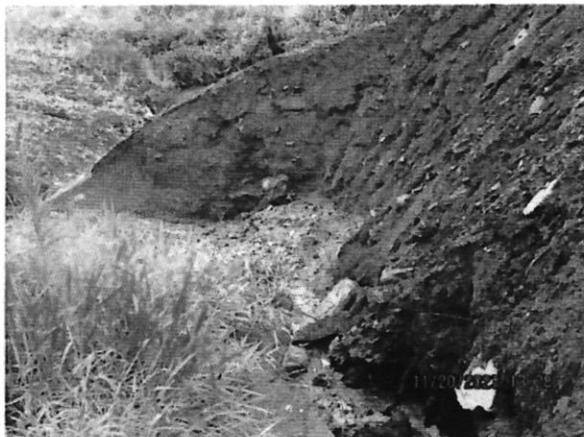
Fotos 22 e 23 - Vista de talude acima do Córrego do Meio descoberto de vegetação, sendo propício aos processos erosivos carregando material para o córrego do meio.

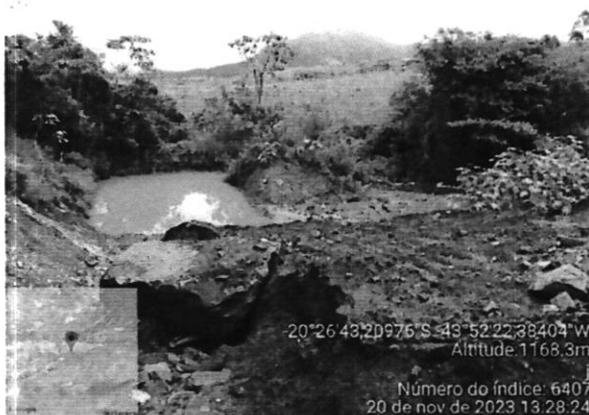
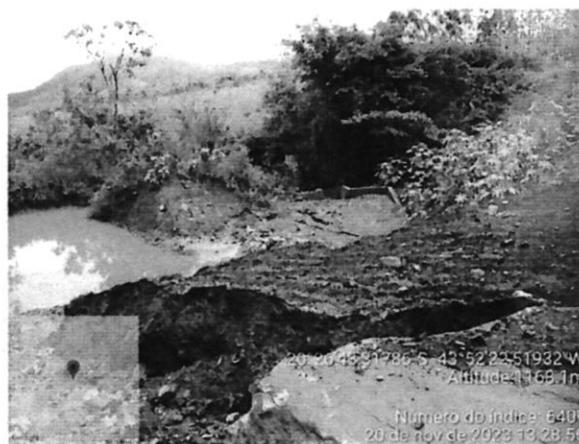
Fotos 24 e 25- Vista de bacia de contenção ao Córrego do Meio assoreada, nítida a falta de manutenção recente na mesma.

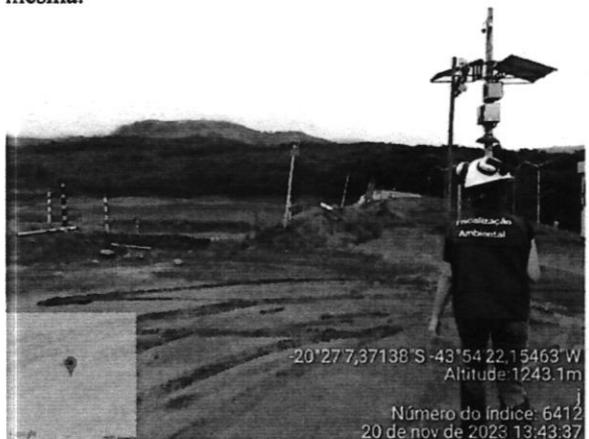
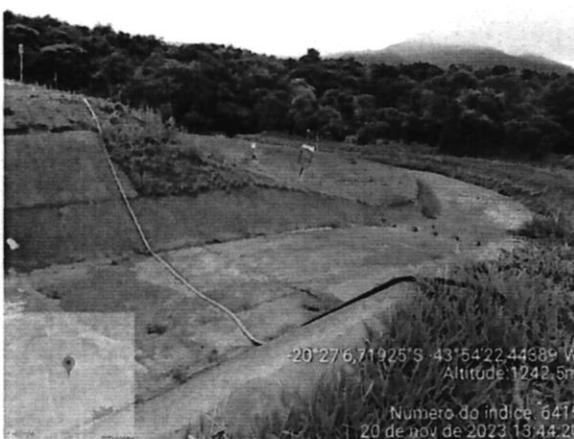
Foto 26 e 27 – Vista da barragem do Lagarto, cujo seus efluentes são lançados no Córrego Poço Fundo.

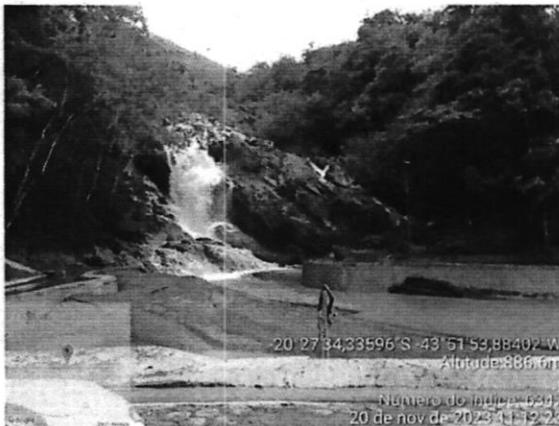
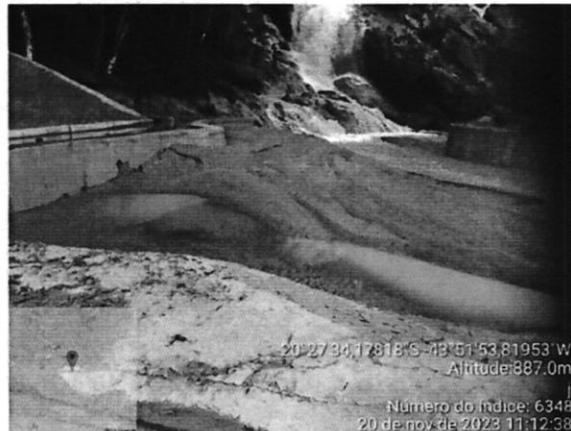
- Elevada turbidez nas águas do Parque e Rio Santo Antônio e excesso de lama de mineração que causou além de danos ambientais danos materiais às estruturas do parque (fotos 1 a 12).

Foto 01 e 02 – Vista da Cachoeira de Santo Antônio e da grande quantidade de lama acumulada na área da piscina natural.

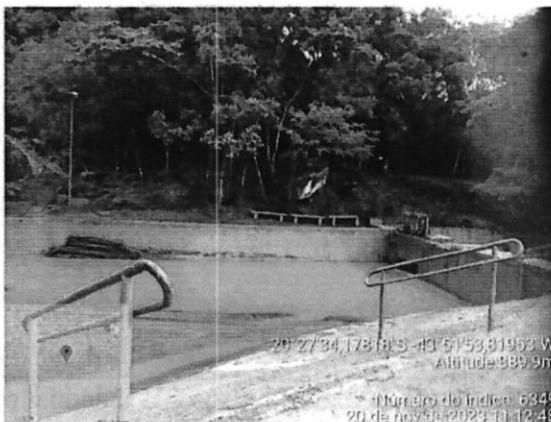
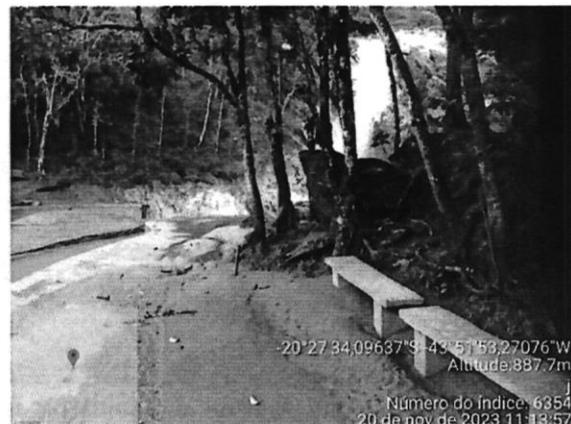
Foto 03 e 04 – Vista da grande quantidade de lama acumulada na área da piscina natural e entorno.

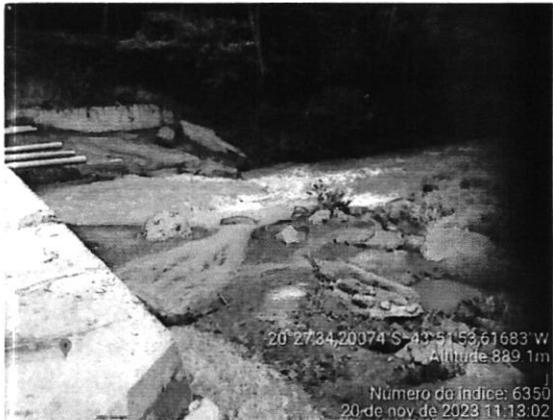
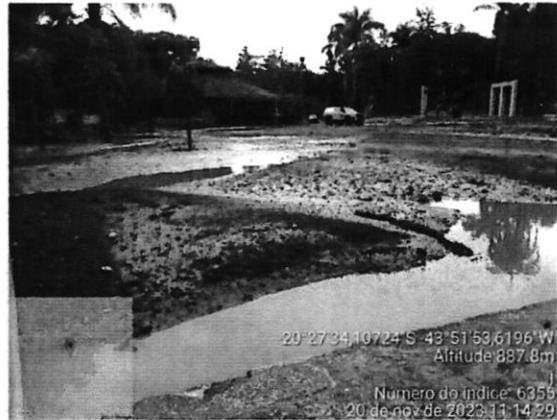
Foto 05 e 06 – Vista do Rio Santo Antônio na saída da piscina natural e da lama acumulada no entorno.

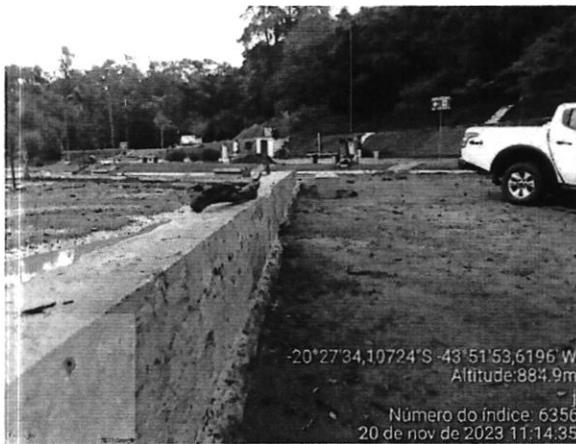
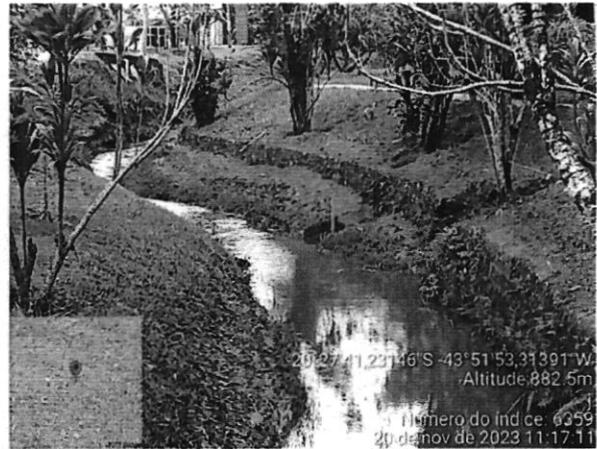
Foto 07 e 08 – Vista da lama acumulada no parque e dos danos causados.

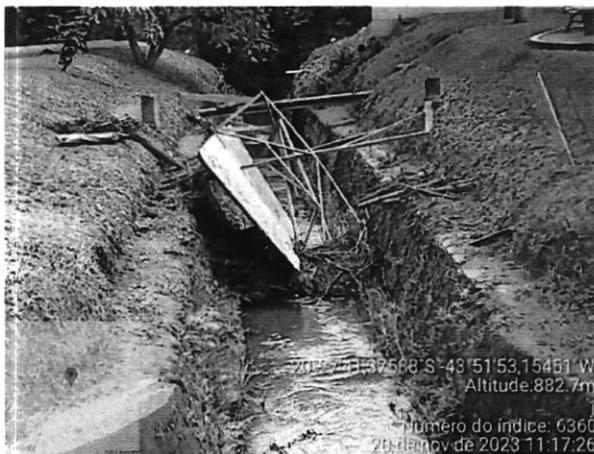
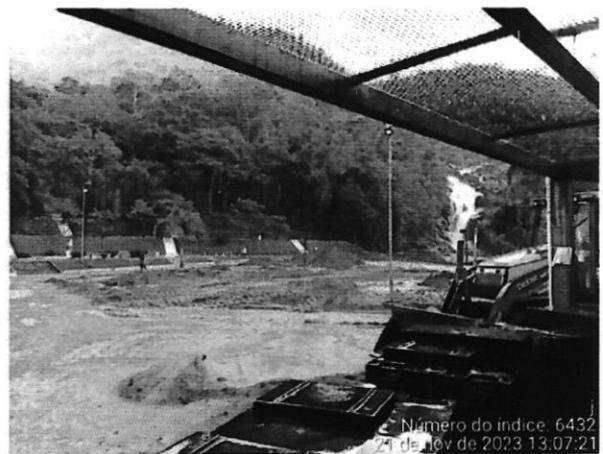
Foto 09 e 10 – Vista da lama acumulada no parque e dos danos causados. Na foto 08 já iniciado o processo de limpeza da área.

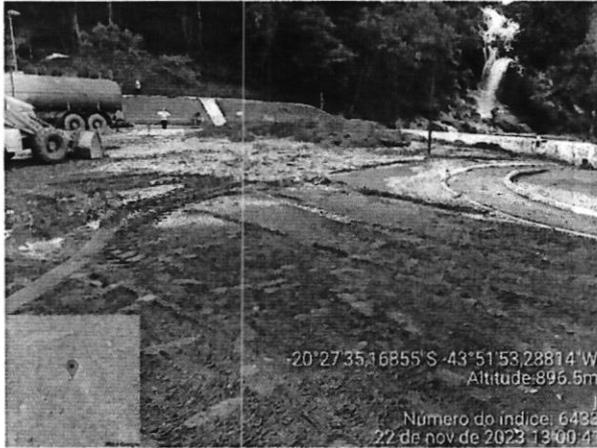
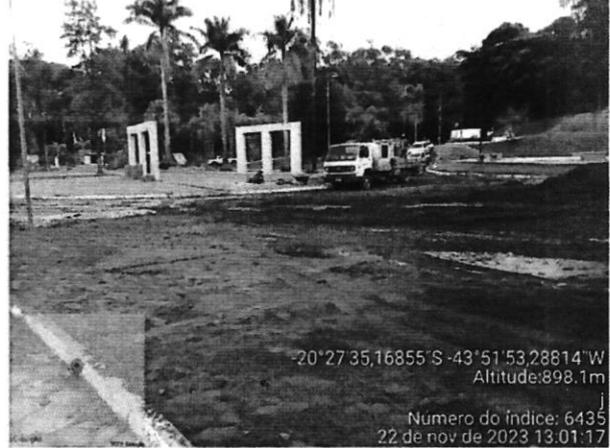
Foto 11 e 12 – Vista da lama acumulada e do processo de limpeza em realização.

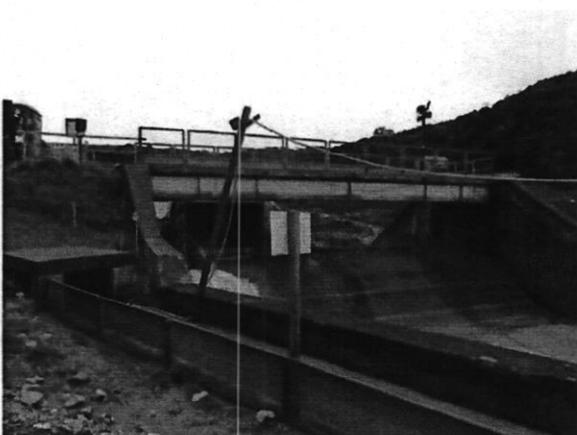
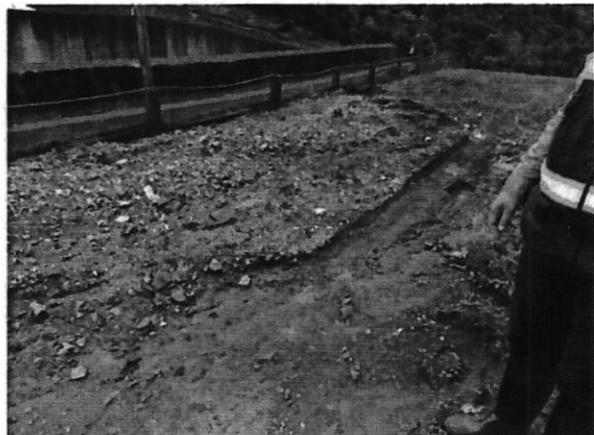
- Houve carreamento de sedimentos em área adjacente ao vertedouro da Barragem Baixo João Pereira e deposição dos mesmos em canaleta lateral e conseqüente lançamento no Córrego do Cedro à jusante (fotos 16 a 19);
- A ponte existente na saída do vertedouro da Barragem Baixo João Pereira estava sendo reparada por funcionário dos danos ocasionados pelo volume excessivo extravasado que possivelmente passou sobre ela na noite anterior (fotos 19 a 21);
- O Córrego do Cedro, a jusante da Barragem Baixo João Pereira, apresentava aspecto visual levemente turvo, sendo visualizado ainda acúmulo de sedimentos (lama) entre as rochas em seu leito (foto 22 a 24);
- O Córrego do Meio, a jusante da Barragem Barnabé I, apresentava aspecto visual de elevada turbidez, sendo visualizado ainda acúmulo de sedimentos (lama) em sua margem (foto 27 e 28);

Foto 15 – Vista da Barragem Baixo João Pereira.

Foto 16 – Vista do carregamento de sedimentos em área adjacente ao vertedouro da barragem.

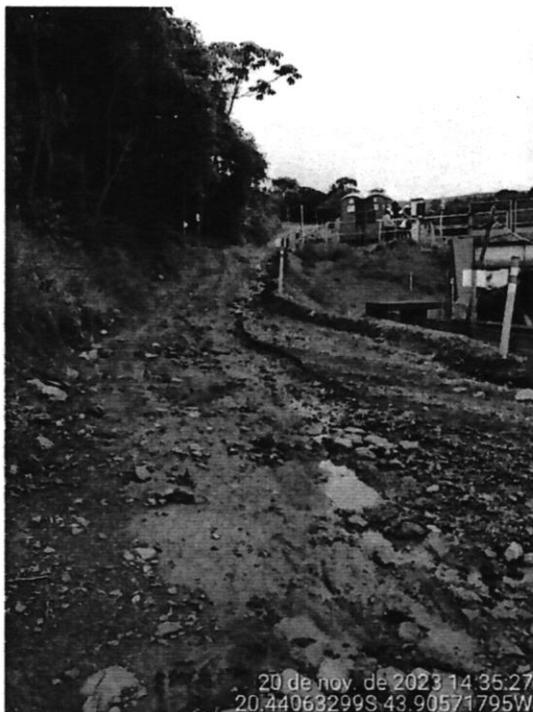
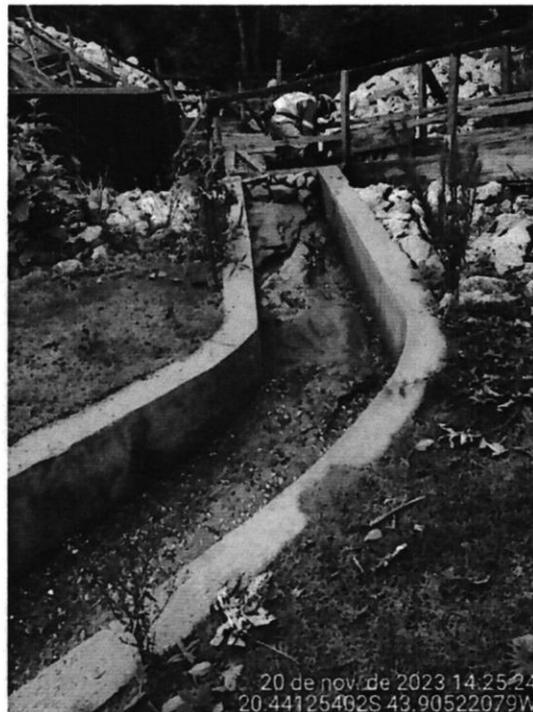
Foto 17 e 18 – Vista do carreamento de sedimentos em área adjacente ao vertedouro da barragem e do acúmulo do mesmo em canaleta lateral.

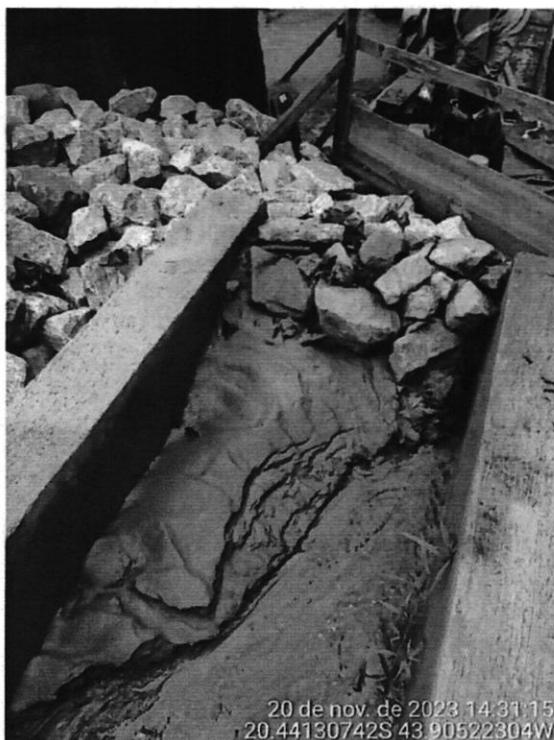
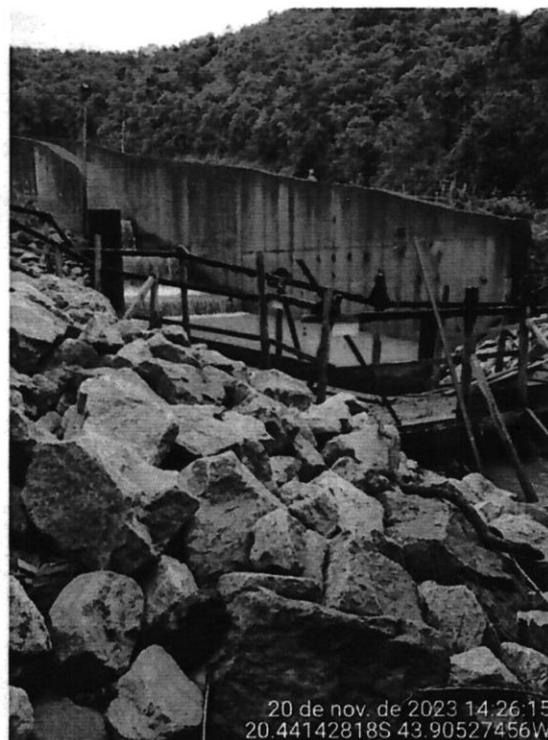
Foto 19 e 20 – Vista de estrutura (ponte) que estava sendo reparada por funcionário em razão de danos ocasionados pelo volume excessivo extravasado na noite anterior, que possivelmente passou sobre a mesma.

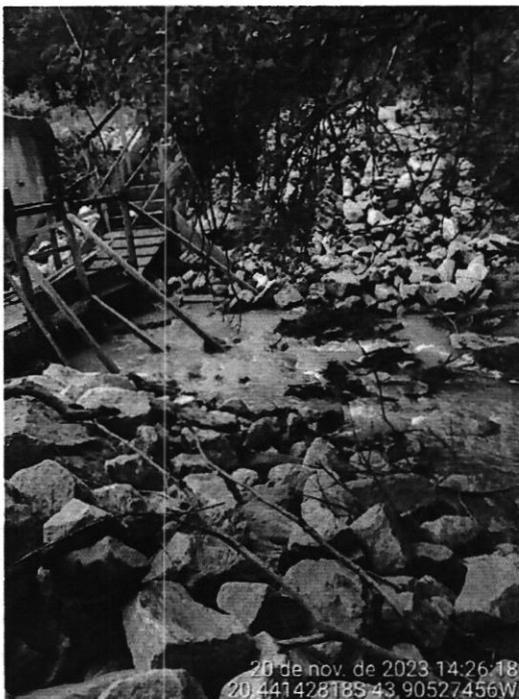
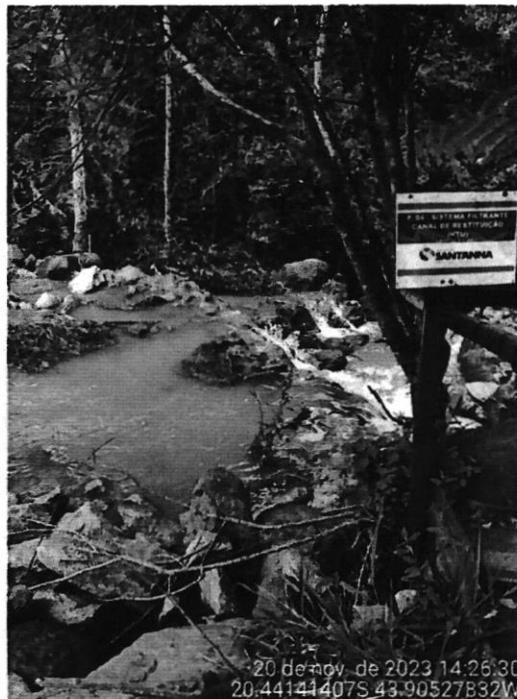
Foto 21 e 22 – Vista de estrutura (ponte) danificada pelo volume excessivo extravasado na noite anterior e de lama acumulada nas rochas no leito do Córrego do Cedro.

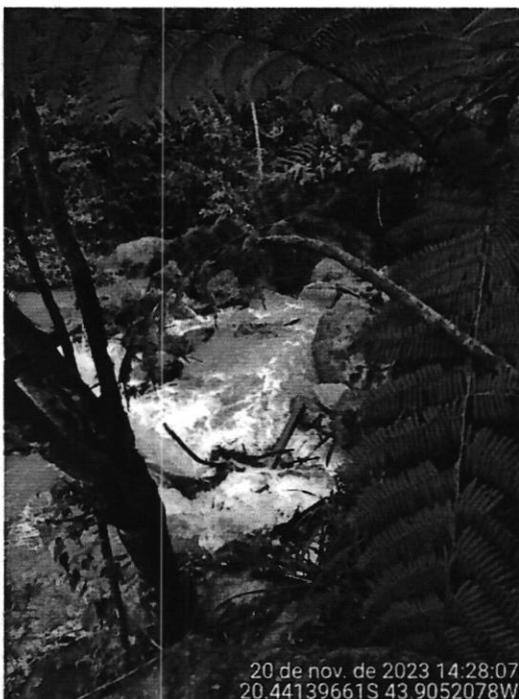
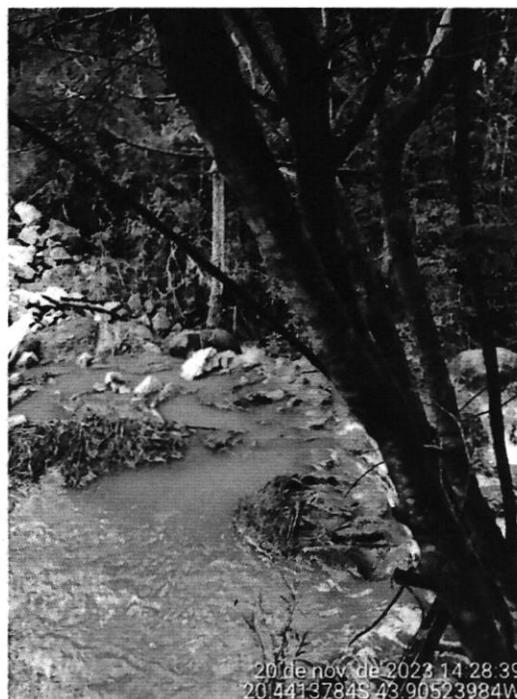
Foto 23 e 24 – Vista de lama acumulada nas rochas no leito do Córrego do Cedro.

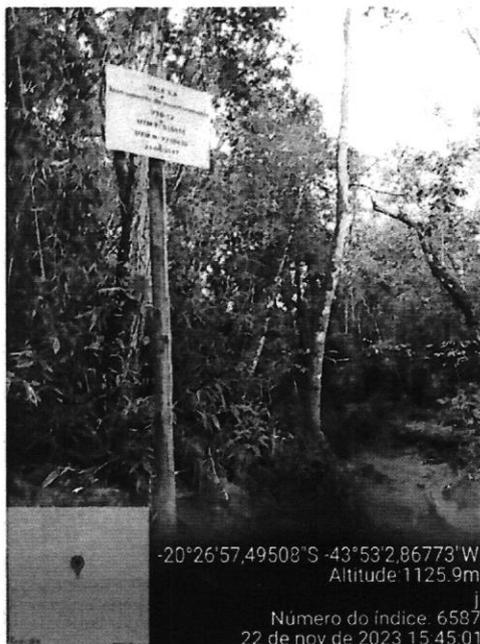
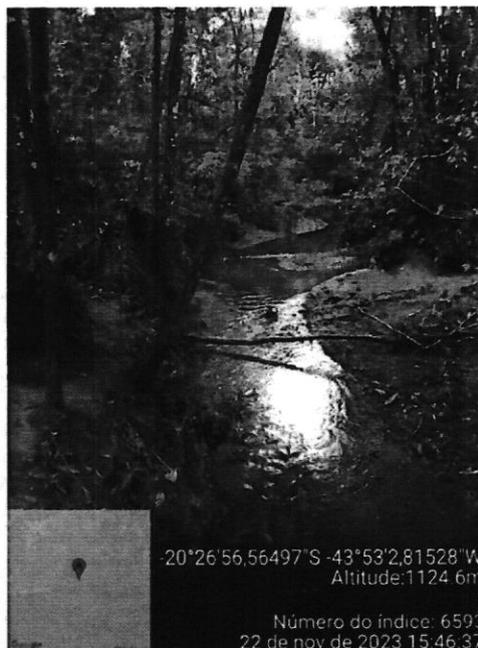
Em vistoria, realizada no dia 22 de novembro de 2023, no ponto de monitoramento da Vale no Córrego Cedro, constatamos resíduos de mineração em seu leito (fotos 25 e 26).

Foto 25 e 26 – Vista da lama/resíduos de mineração acumulados no leito do Córrego do Cedro.

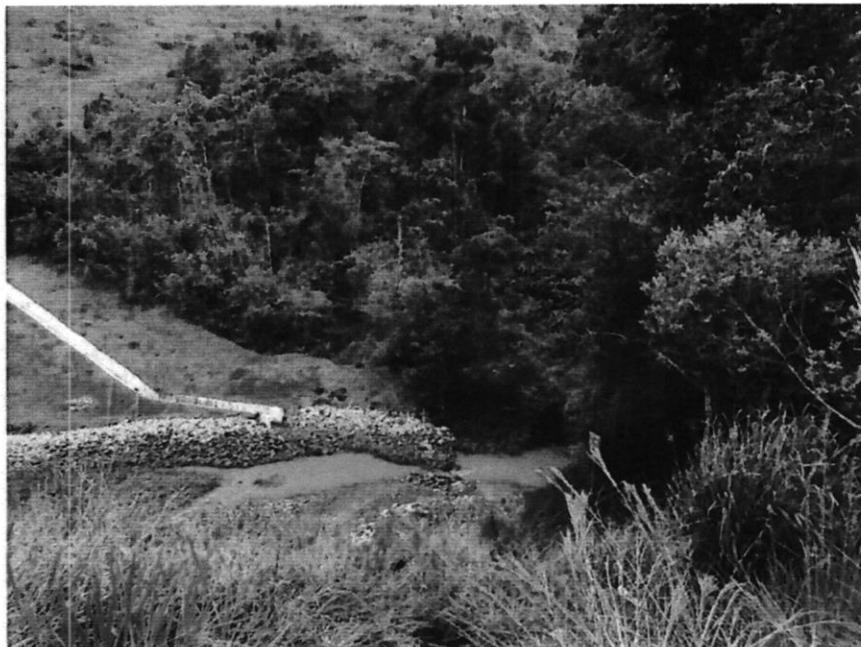
Foto 28 – Vista da turbidez da água, acúmulo de sedimentos e consequente carreamento para o Córrego do Meio, à jusante da Barragem Barnabé I.
