**Ofício nº 010/2025 – Secretaria Municipal de Segurança Pública e Trânsito**

Em atenção ao ofício nº 08/CMC/GAP/25, informamos que a Defesa Civil realizou vistoria na Igreja Santo Antônio, localizada à Praça Santo Antônio S/n, Bairro Joaquim Murtinho e não foi identificado nenhum risco de desabamento, conforme relatório em anexo.

**PREFEITURA MUNICIPAL  
SECRETARIA DE SEGURANÇA PÚBLICA  
E TRÂNSITO  
DIRETORIA DE SEGURANÇA SOCIAL  
COORDENADORIA PROTEÇÃO E  
DEFESA CIVIL**

Nº064/2025

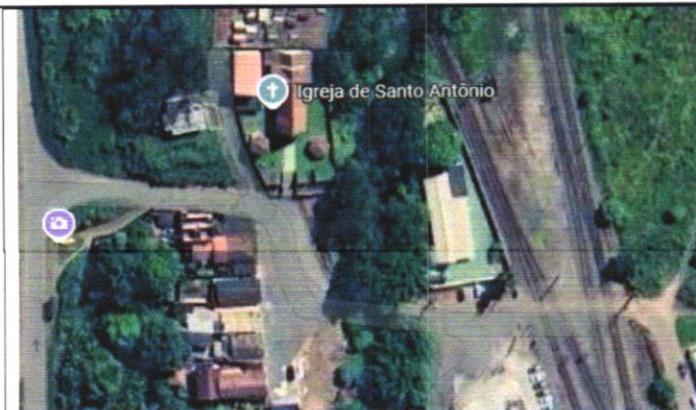
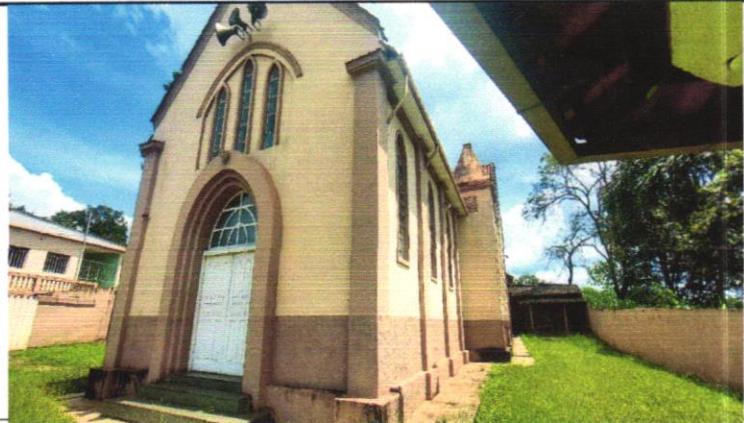
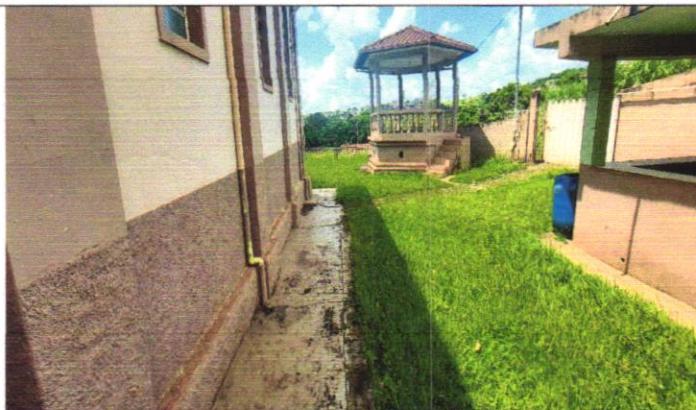
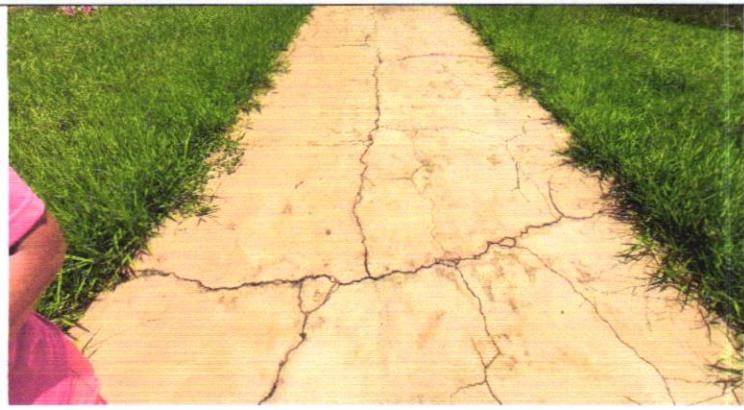
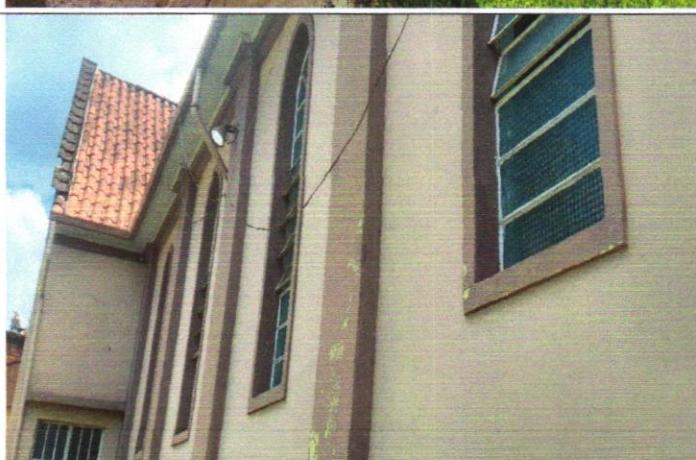
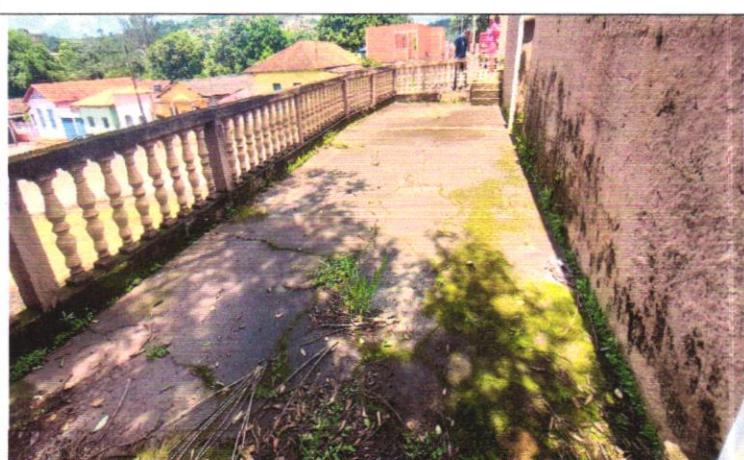
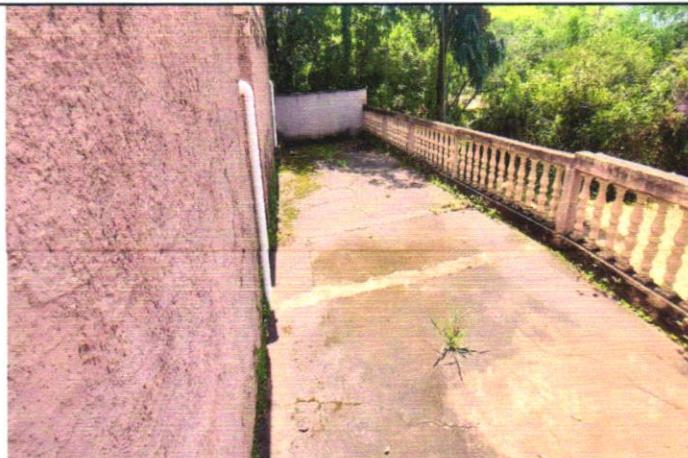
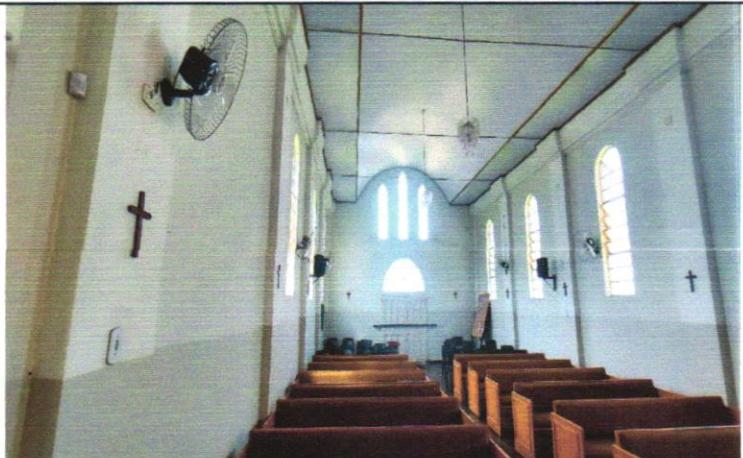
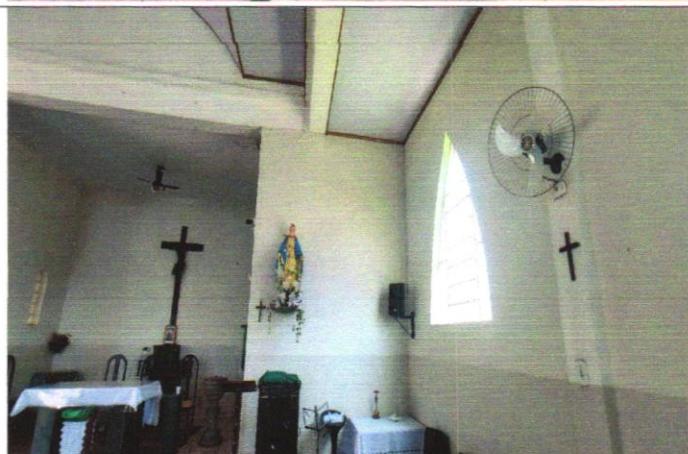
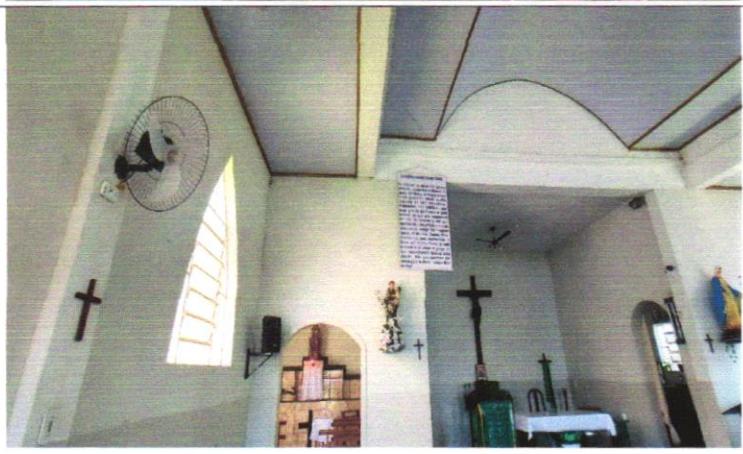
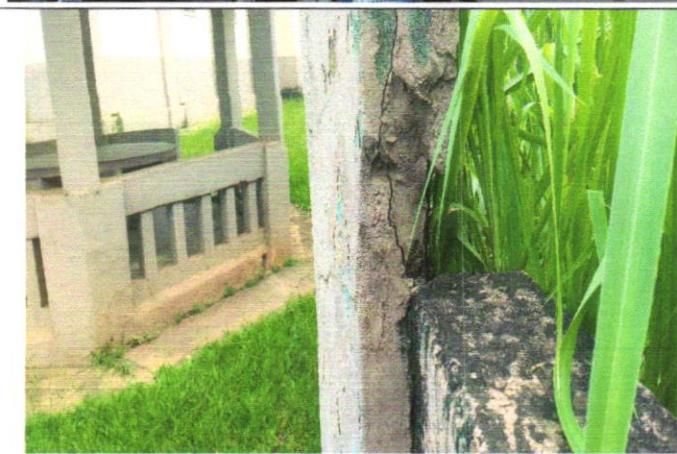
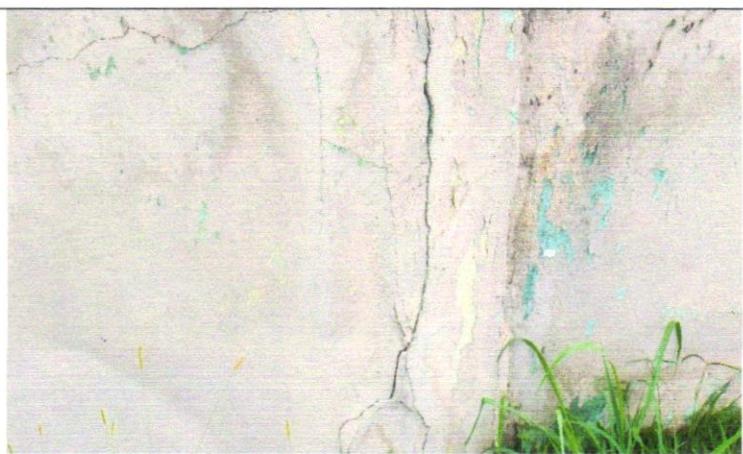
Relatório A Defesa Civil compareceu para vistoria na Igreja de Santo Antônio ao endereço Praça com o mesmo nome s/n, Joaquim Murtinho. A parte estrutural da Igreja se encontra em bom estado conservação, faltando algum vidro, porém sem a presença de rachaduras e ou trincas, exceto no piso de acesso entre portão de entrada e a porta principal que apresenta algumas trincas por dilatação, também o mato está precisando ser retirado. Na lateral esquerda da igreja tem uma área e um muro de divisa com o Rio Bananeira, esse é um ponto de maior atenção, pois não tem muito solo entre eles, porém não apresenta risco iminente, além de nível topográfico bem elevado da igreja em relação ao rio. Na presente data, não identificamos nenhum risco aos fieis e demais pessoas que circulem pelo local. A Defesa Civil se coloca à disposição para maiores esclarecimentos que se fizerem necessários. RESPOSTA AO OFÍCIO Nº08/CMC/GAP/25.
