OFÍCIO PMC/SESP/057/2025

PREFEITURA MUNICIPAL
SECRETARIA DE SEGURANÇA PÚBLICA
E TRÂNSITO
DIRETORIA DE SEGURANÇA SOCIAL
COORDENADORIA PROTEÇÃO E
DEFESA CIVIL

Nº472/2025

Endereço: Rua: Mica, nº 107, Bairro: Jardim Profeta CEP: 36412-142

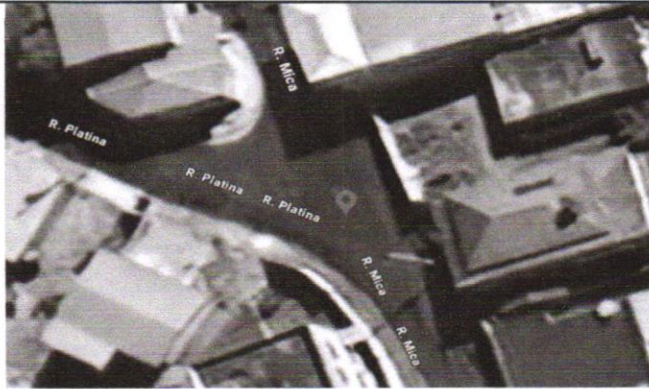
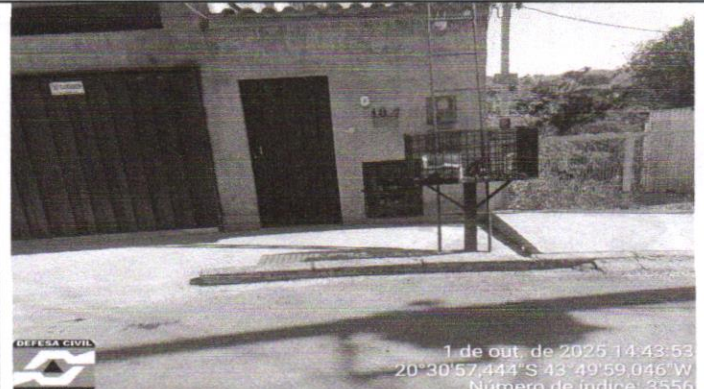
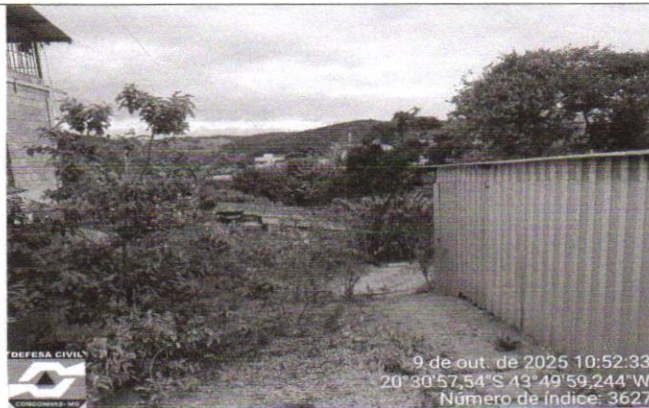
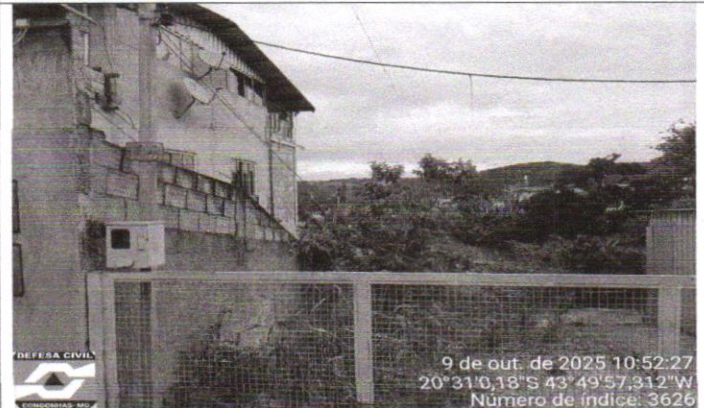
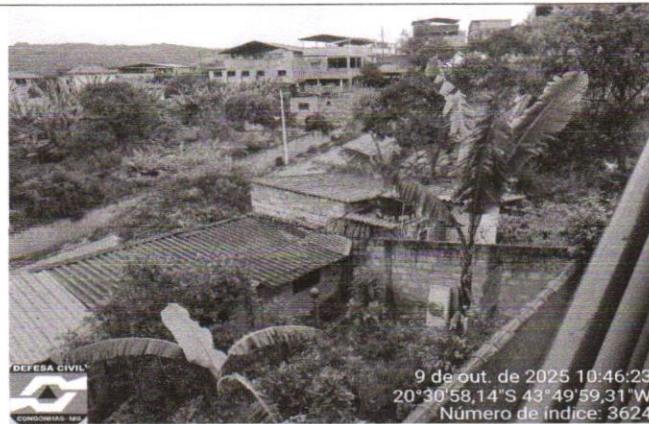
Durante a vistoria, a equipe técnica deslocou-se até a parte posterior do imóvel, onde foi constatado um desaterro 90º realizado de forma desordenada, sem critérios técnicos.

A análise in loco identificou que as condições atuais do terreno configuram potencial risco de movimentação de solo, especialmente em períodos de chuvas intensas ou prolongadas.

Tal situação pode comprometer a estabilidade da residência superior (nº 109), colocando em risco seus ocupantes e o patrimônio.

Conclui-se que a residência nº 107 não está em risco. A residência em risco é a do endereço nº109 encontra-se próximo à crista do talude em situação de vulnerabilidade potencial, em razão da corte para desaterro no terreno vizinho dos fundos.

Informou que o responsável pelo terreno desaterrado deve providenciar projeto e execução de estrutura de contenção adequada, conforme normas técnicas vigentes;

Recomendou o monitoramento contínuo da área, especialmente durante períodos chuvosos;

Recomenda-se a intervenção técnica imediata por parte do responsável pelo desaterro, visando à construção de estrutura de contenção e drenagem pluvial, conforme normas de engenharia civil e segurança estrutural.
