**Nº** PMC/SEMAM/DL 050/2025  
**De:** Diretoria de Licenciamento Ambiental  
Secretaria Municipal de Meio Ambiente e Mudanças Climáticas  
**Para:** Hiago Seabra – Gabinete do Prefeito  
**Assunto:** Atendimento ao vereador Galileu  
**Data:** 30/10/2025

| RELATÓRIO DE VISTORIA Nº 029/2025 | |
| Tipo de Requerimento: Avaliar a captação de água no Córrego Escuro | |
| Atividade: | Avaliar a situação da captação de água no Córrego Escuro que fornece água para os chafarizes do bairro Lobo Leite. |

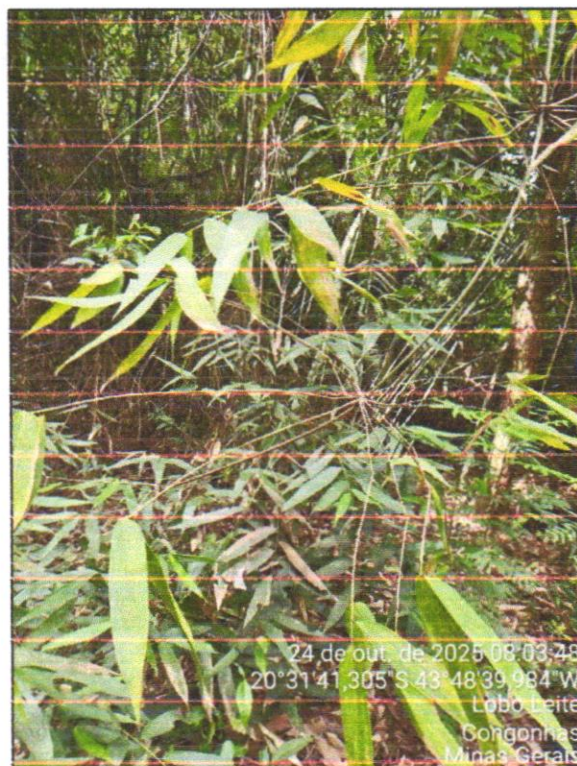
Ao chegar ao bairro Lobo Leite, a equipe encontrou-se com o Sr. Maurício e, em seguida, dirigiu-se ao ponto de acesso à trilha (Figura 1). O Sr. Maurício informou que o caminho usual de acesso à trilha encontra-se tomado pela vegetação, impossibilitando sua utilização (Figura 2), informou ainda, a necessidade de limpeza dessa via. Ressalta-se que o caminho habitual, por ser mais seguro e acessível, é de suma importância durante o período chuvoso, uma vez que o aumento do nível do ribeirão inviabiliza a travessia, evidenciando a necessidade de limpeza imediata do acesso original. Dessa forma, foi necessário utilizar um caminho secundário, atravessando o Ribeirão Soledade.

**Figura 2:** Ponto indicado para iniciar a limpeza da trilha.

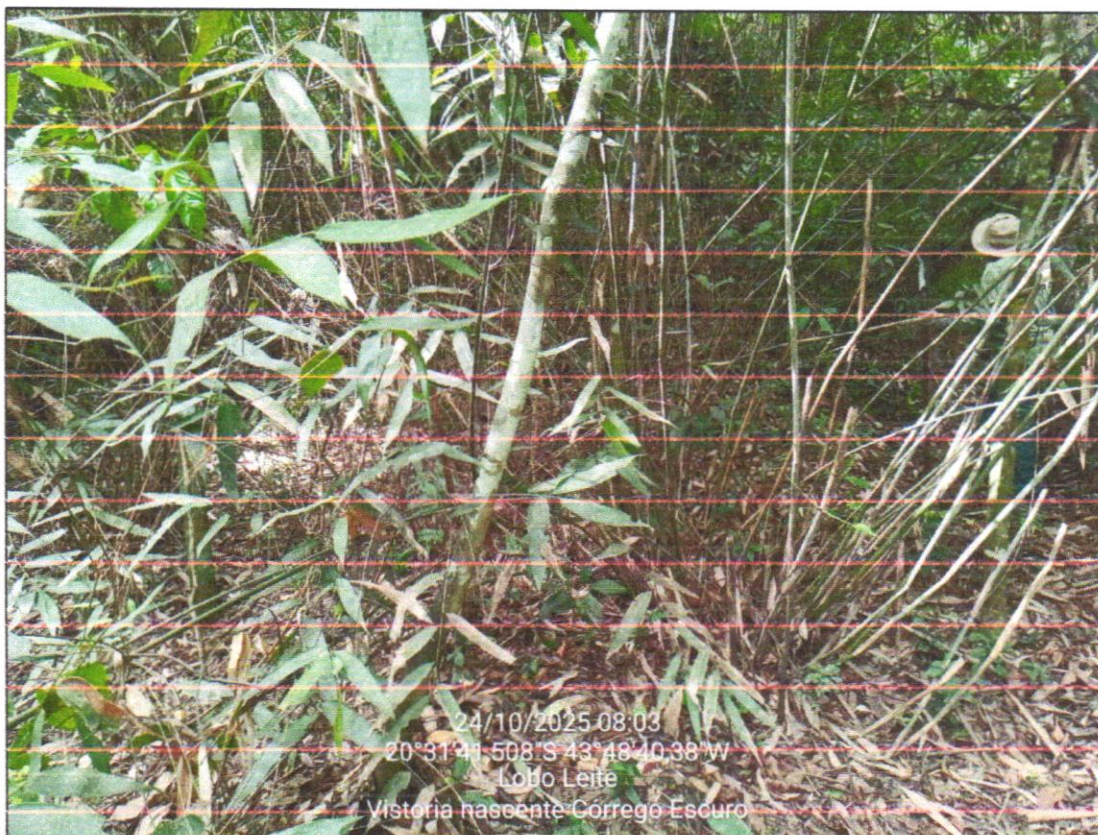
**Figura 3:** Acesso obstruído pela vegetação.

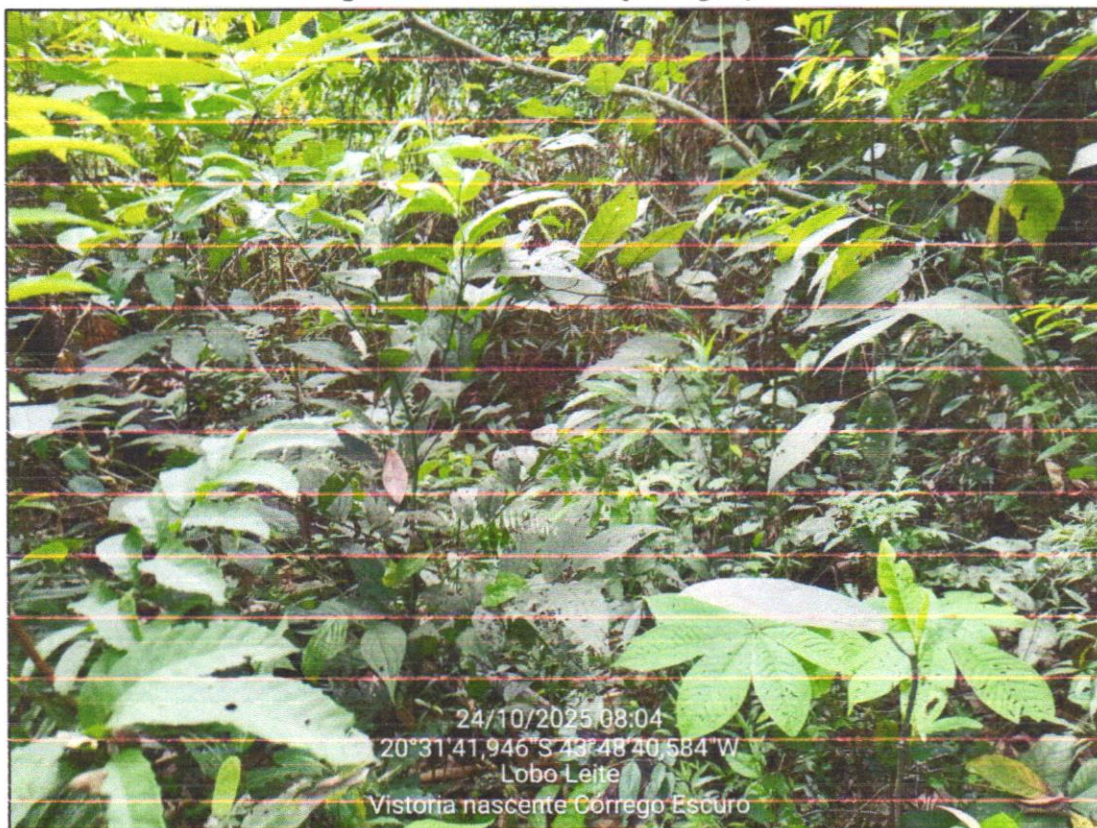
**Figura 4:** Acesso obstruído pela vegetação.

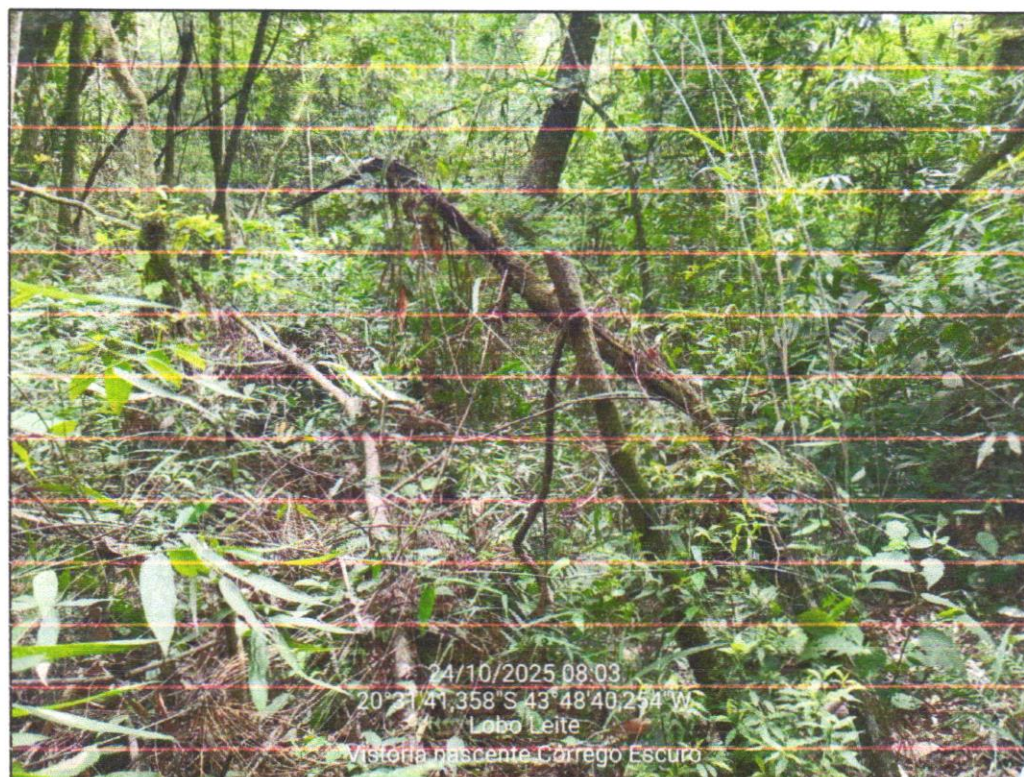
**Figura 5:** Acesso obstruído pela vegetação.

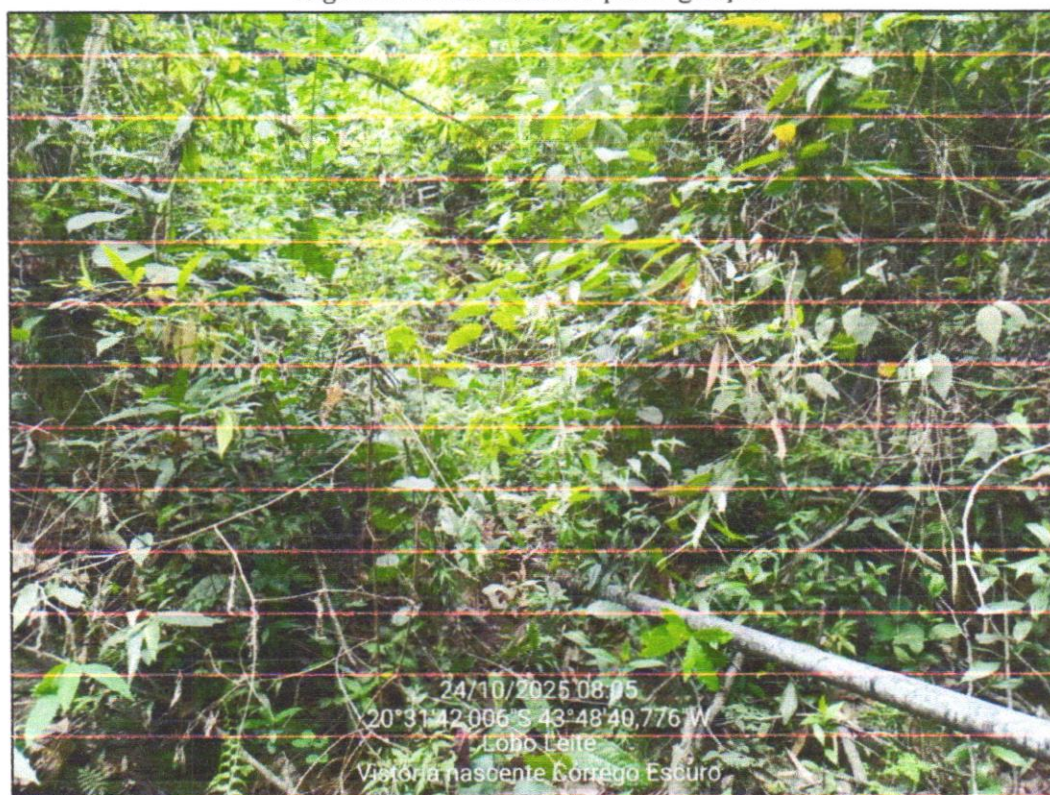
**Figura 6:** Acesso obstruído pela vegetação.

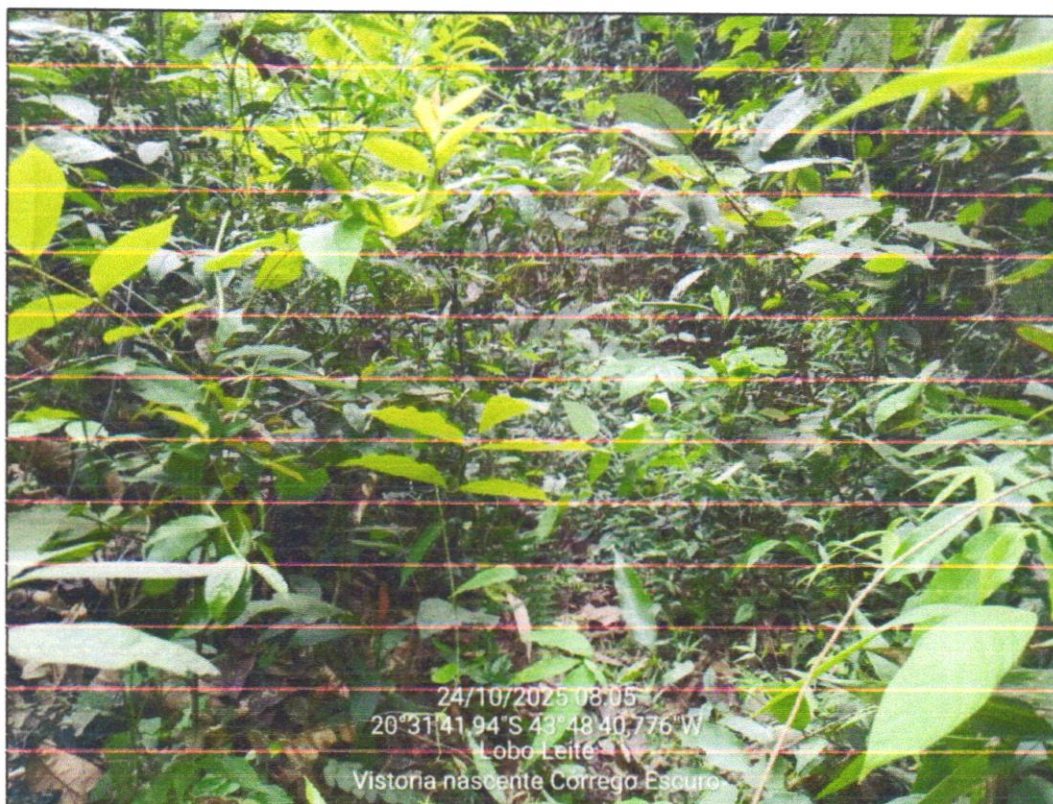
**Figura 7:** Acesso obstruído pela vegetação.

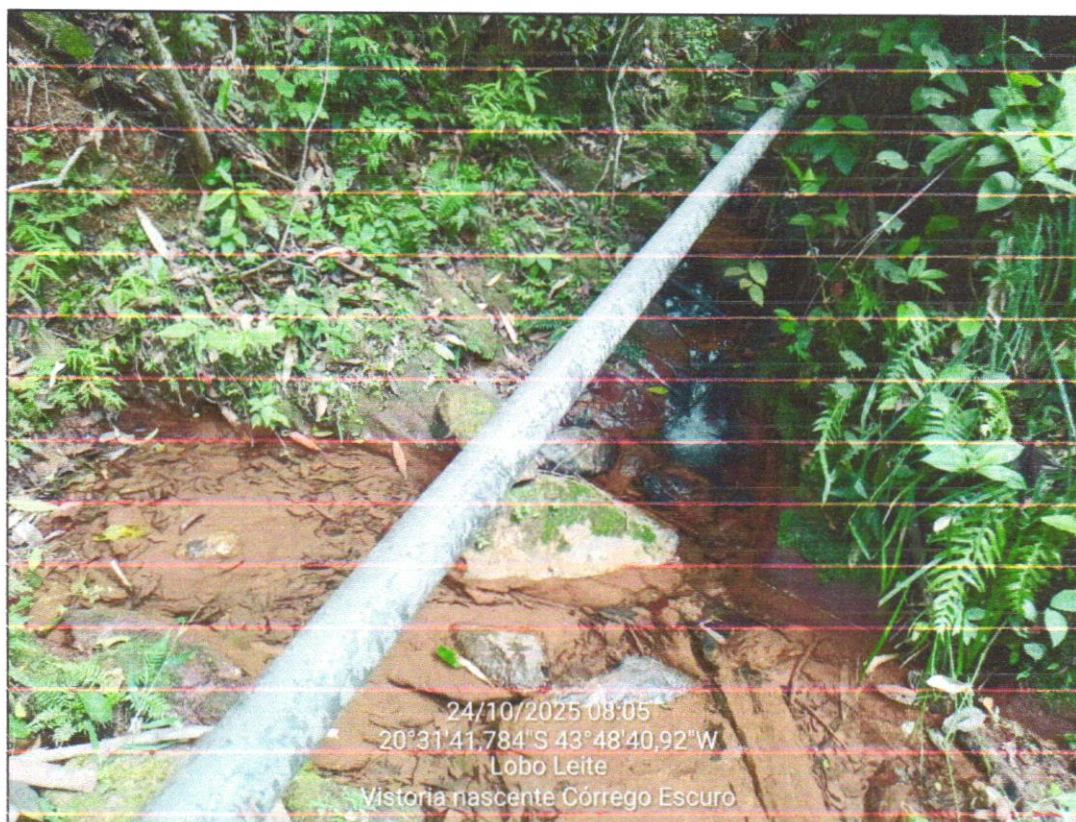
Durante o percurso, foi observada a tubulação metálica que transporta a água até o bairro, sendo realizadas inspeções visuais e auditivas para verificar o fluxo de água. Por meio do som emitido pela tubulação, constatou-se a presença de fluxo em aproximadamente três quartos do trajeto (Figura 8).

**Figura 8:** Ponto onde foi possível observar o fluxo de água.

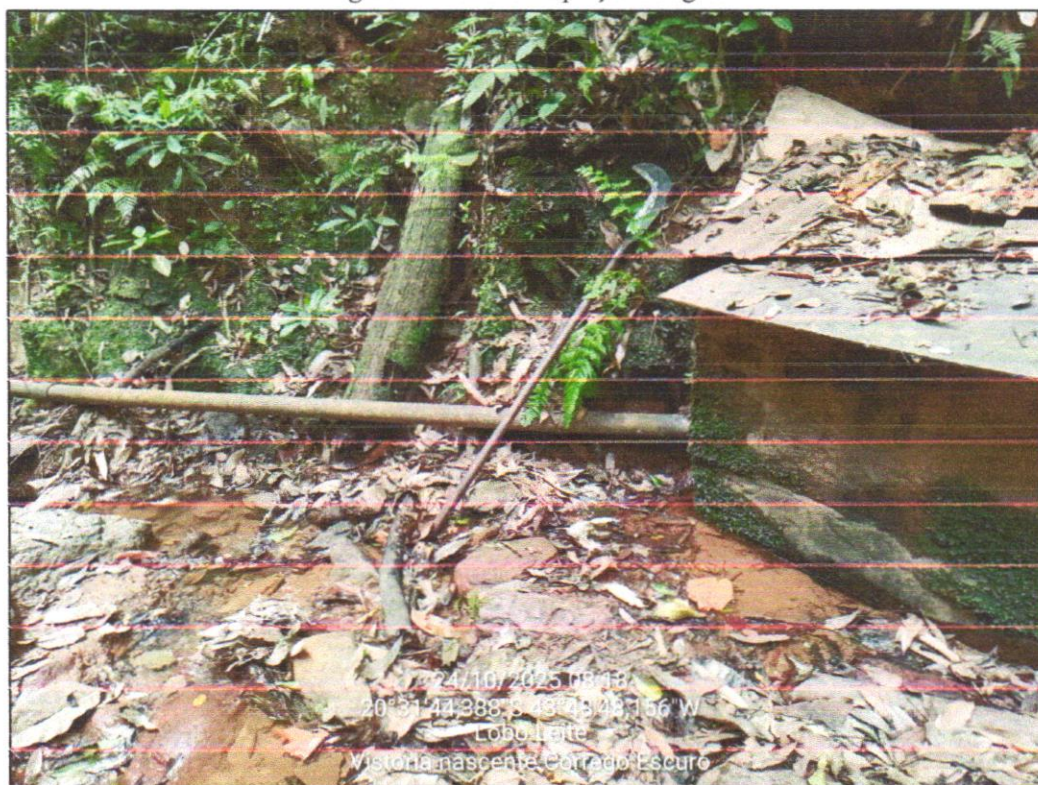
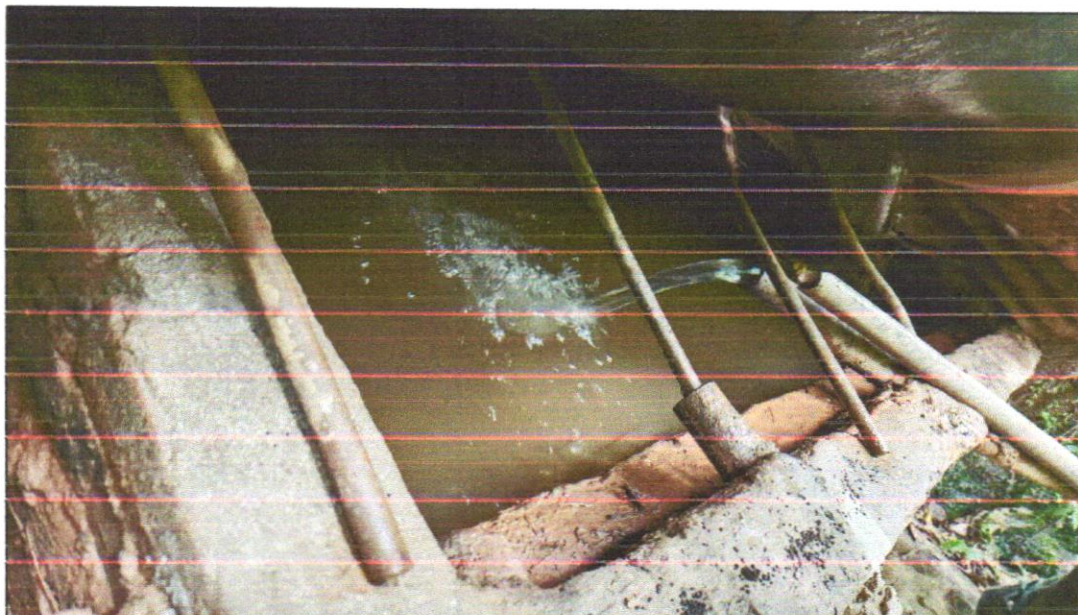
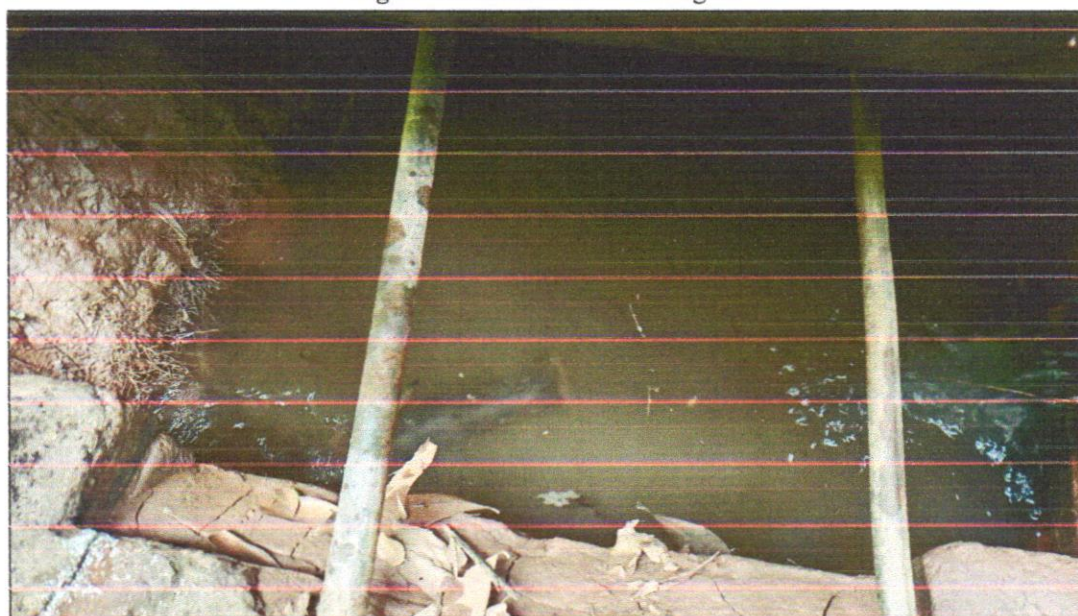
Ao chegar à captação, foi realizada limpeza preliminar da tubulação inicial, com a remoção de folhas acumuladas que acompanham naturalmente o fluxo d'água. Essa tubulação direciona a água para uma caixa d'água em alvenaria (Figura 10 a Figura 12), cuja função é armazenar e aumentar a pressão no sistema de abastecimento. O Sr. Maurício informou que é necessária uma limpeza dessa caixa d'água, visando à remoção de sedimentos acumulados e à otimização do sistema de captação.

**Figura 10:** Caixa d'água e sistema de tubulação.

**Figura 11:** Interior da caixa d'água.

**Figura 12:** Interior da caixa d'água.

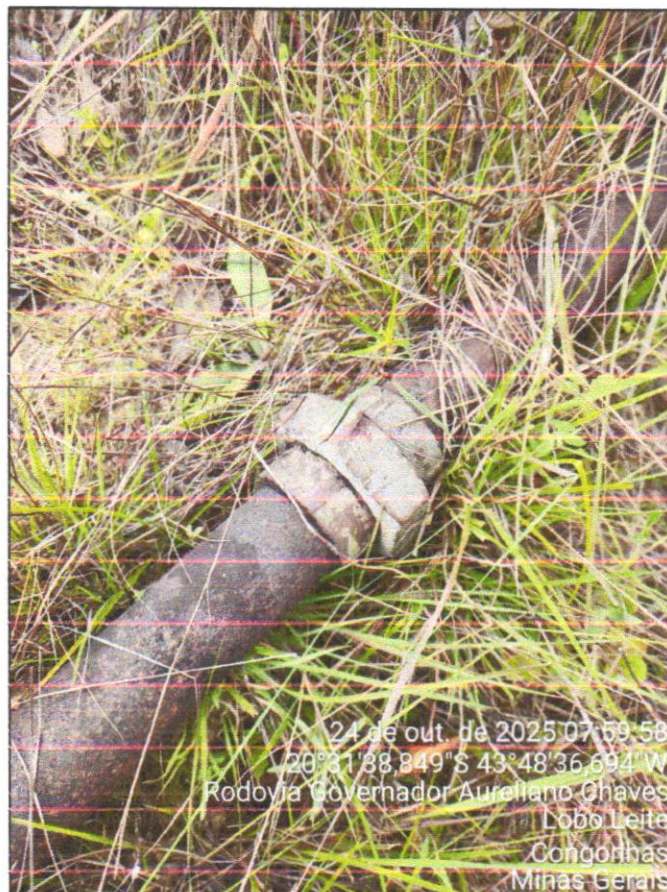
Foi mencionado ainda que, na parte baixa do sistema, próxima à travessia do ribeirão, foi instalada recentemente uma conexão móvel, destinada à limpeza periódica da tubulação (Figura 1 e Figura 13). Quando é necessário realizar a limpeza, as duas partes da tubulação são desconectadas, permitindo que o fluxo de água corra até que toda a sujeira acumulada seja removida. Em seguida, procede-se à reconexão, restabelecendo o fluxo normal.

**Figura 13:** Conexão destinada a limpeza da tubulação.

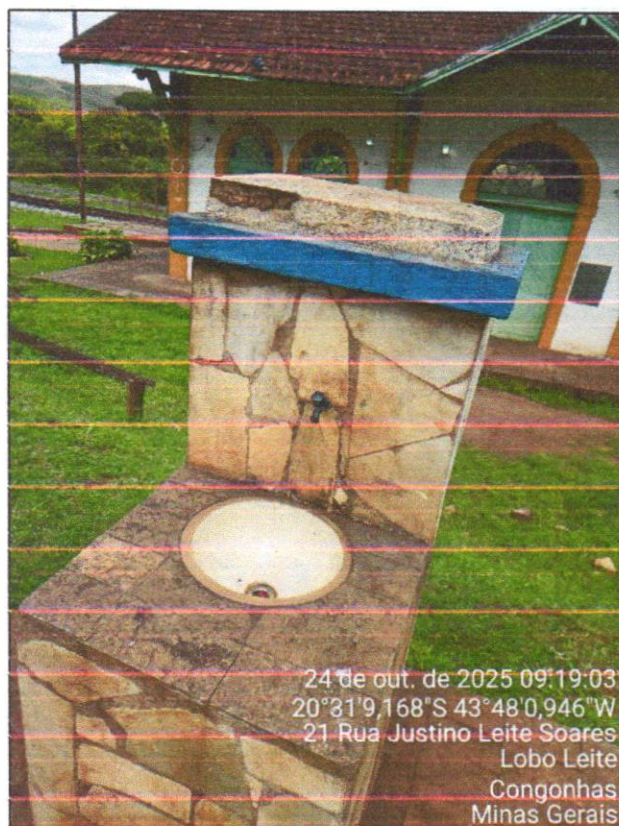
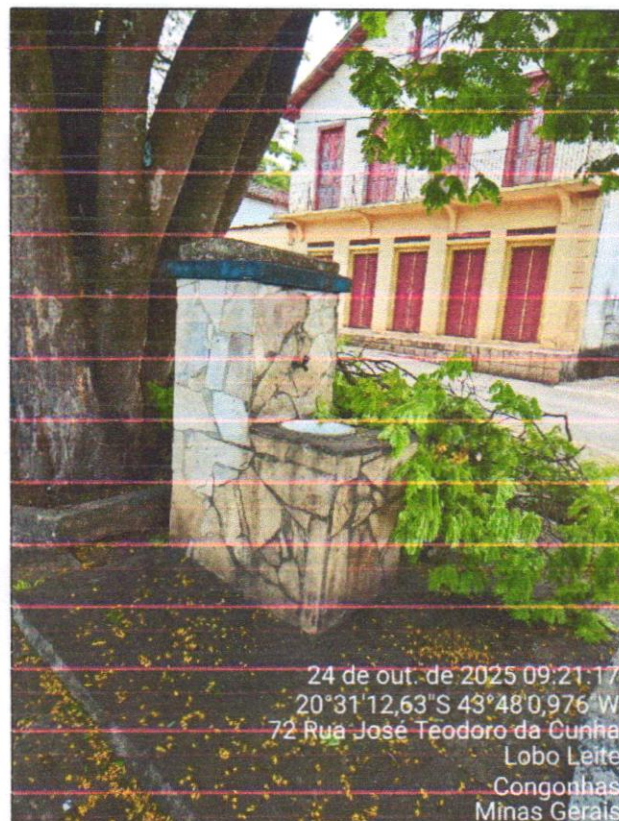
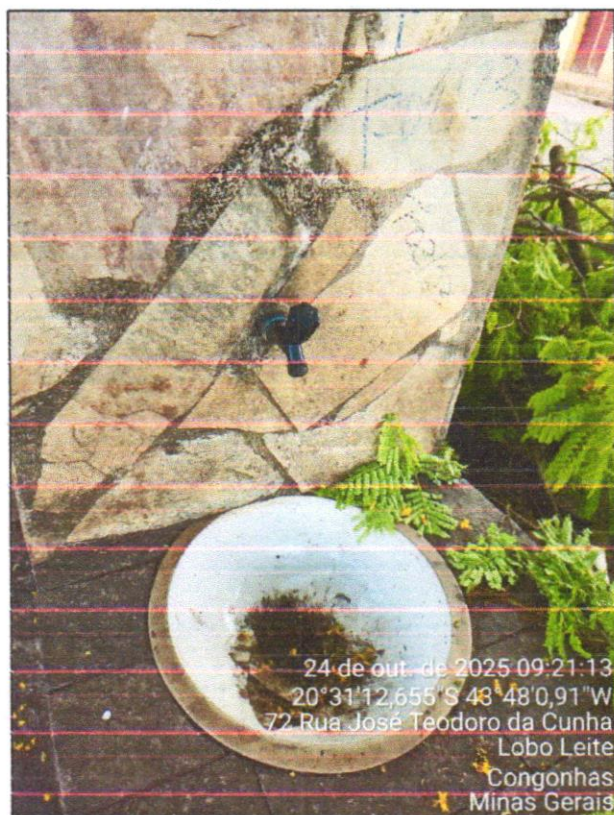
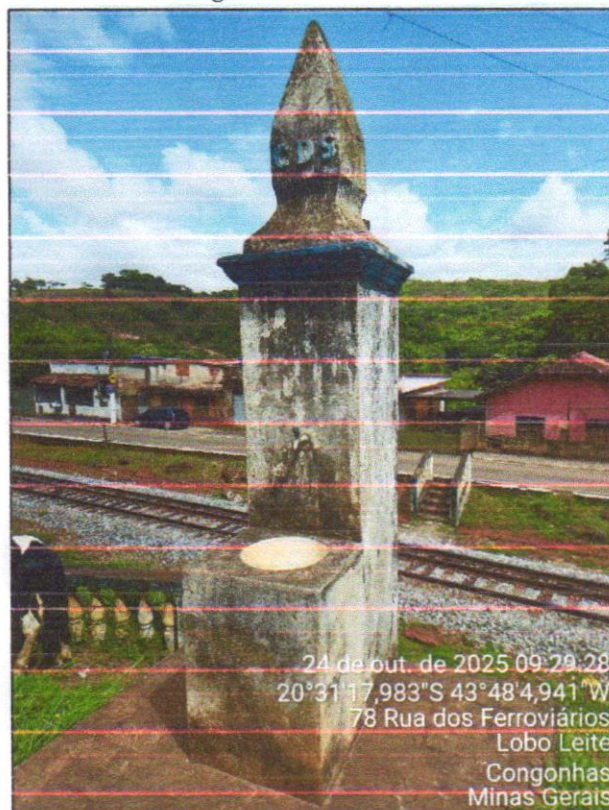
Constatou-se que os quatro chafarizes encontravam-se secos no momento da vistoria, ocasião em que foram abertos seus respectivos registros (menos o Chafariz 3, que não possui registro, onde a água flui constantemente). Contudo, ao avaliar a tubulação que conduz a água até os chafarizes, verificou-se que havia fluxo de água, embora esta não estivesse alcançando o destino final nos chafarizes (Figura 19). Ainda, foi verificada a presença de canos e mangueiras no local, não sendo possível inferir o destino final.

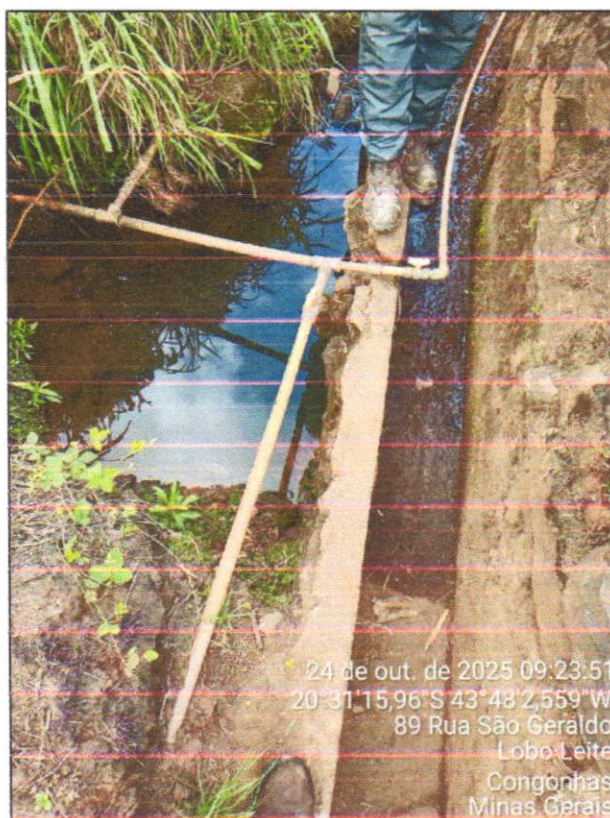
**Figura 19:** Tubulação final que destina água para os chafarizes.

Outro fator mencionado pelo Sr. Mauricio foi que, segundo relatos de moradores do bairro, alguns residentes realizam a captação irregular de água proveniente do Córrego Escuro. Entretanto, durante a vistoria, no caminho da nascente do Córrego Escuro não foi possível identificar nenhum ponto apresentando tal irregularidade, porém, há a presença de tubulações próximas aos chafarizes, no bairro Lobo Leite.

Cumpre nos informar que iremos notificar a COPASA, companhia responsável pelo fornecimento de água ao município de Congonhas, e também o IGAM, Instituto Mineiro de Gestão das Águas, quanto a presença de tubulações (Figura 19) próximo ao Chafariz 3.
