LAUDO DE VISTORIA – Nº 006/2026

REQUERIDO	CSN Mineração S.A Atendimento SEMAD nº 023/2026
PROCESSO	08205/2015
FISCAIS VISTORIANTES	Nair Charles M.B. Assunção Mara Sandra Mateus Oliveira Meirilane Gonçalves Coelho

Denúncia contida no atendimento SEMAD nº 023/2026, referente à “carreamento de sólidos em grande volume para o curso d’água que cruza a ferrovia, com nascentes em áreas da CSN Mineração que estão sendo decapeadas. Alto volume de lama sendo carreado para o Rio Maranhão.”

Relatório de imagem – 26/01/2026 e 27/01/2026
Auto de Infração nº 2431/2026 – CSN Mineração S/A

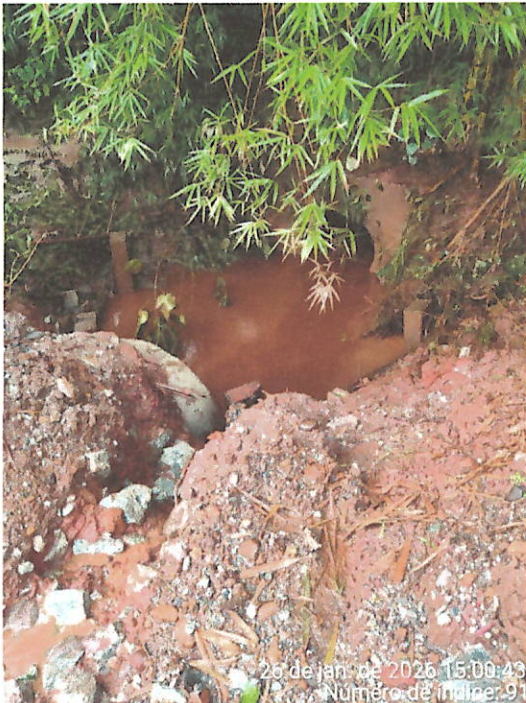
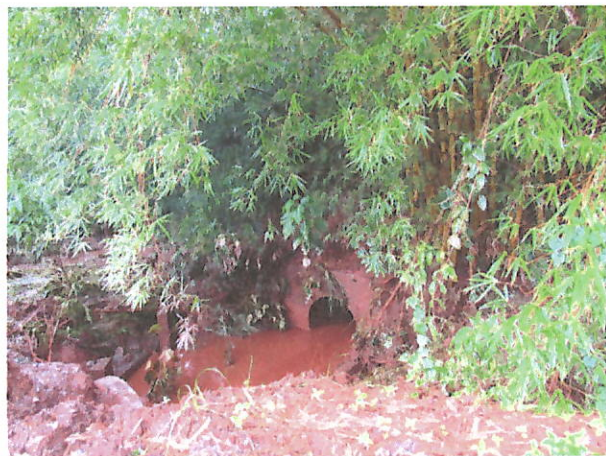
- O efluente/curso d’água, drenado a partir da área interna da empresa CSN, com forte coloração e carreando sedimentos, na saída da manilha abaixo da ferrovia, vindo a desaguar no Rio Maranhão indicando carreamento de resíduos provenientes da atividade para o curso d’água/APP (fotos 01 a 04 – imagem 01 – ponto 1);

Foto 01 e 02 – Vista do efluente/curso d'água, com forte coloração na saída da manilha abaixo da ferrovia (ponto 1).

1. Realizar a remoção do sedimento carregado nas áreas de preservação permanente e nos cursos d'água atingidos – Prazo 30 dias.
2. Apresentar relatório quanto a destinação adequada de todo o material contaminado retirado da área de preservação permanente e recursos hídricos atingidos, tratando-os como resíduos de mineração conforme a PNRS (Lei 12.305/2010) – Prazo 30 dias.

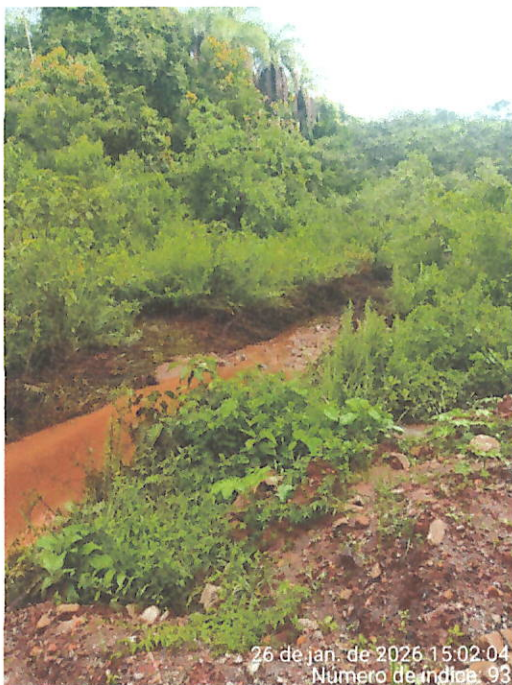
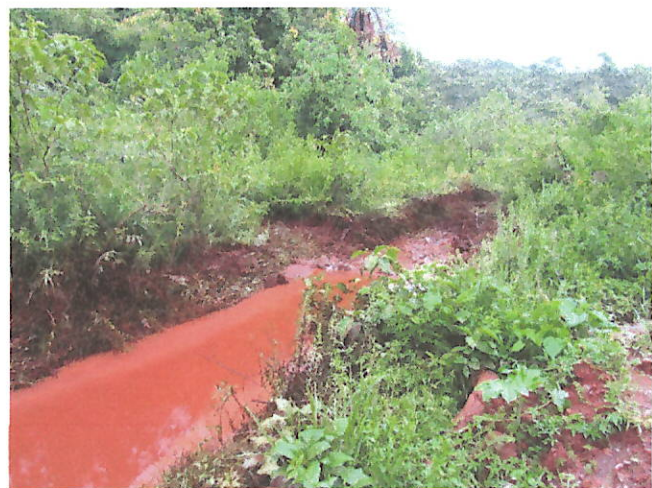
Foto 03 e 04 – Vista do curso d'água, com coloração escura (ponto 1)

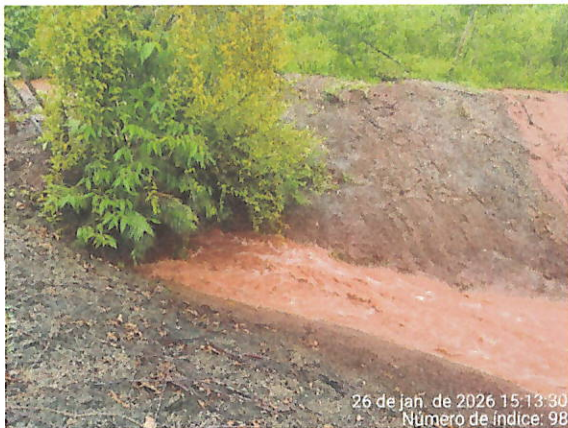
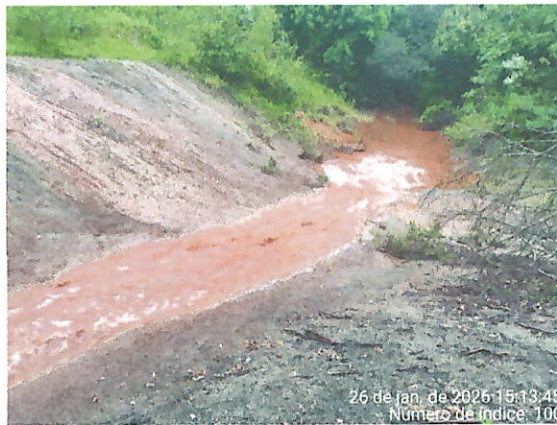
“bancos” de minério nas margens e no fundo do curso d’água indicando carreamento de resíduos provenientes da atividade para o curso d’água/APP (fotos 05 e 06).

Foto 5 e 6 – Vista do efluente da área interna da empresa, após caixa de passagem, com coloração escura, direcionado para o curso d'água afluente do Rio Maranhão.

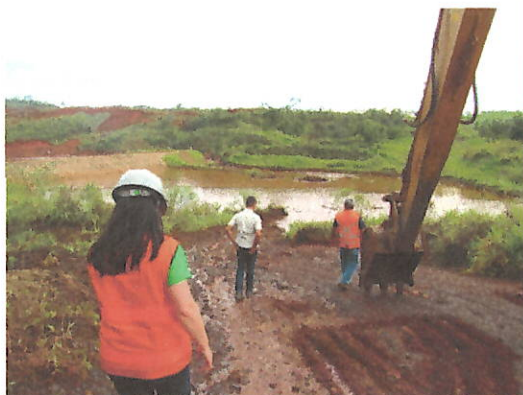
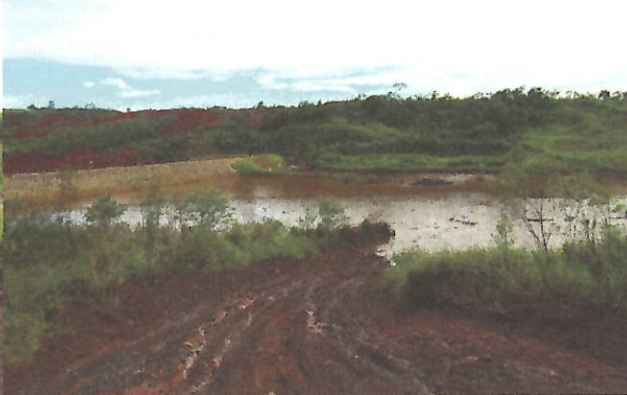
Foto 7 e 8 – Vista do acúmulo de água com sedimentos em área abaixo do Dique 2 do Fraile, paralela à ferrovia.

3. Relatório Técnico com ART apresentando as seguintes informações: justificativa técnica para o acúmulo de água e sedimentos constatados abaixo do Dique 2: Prazo 30 dias

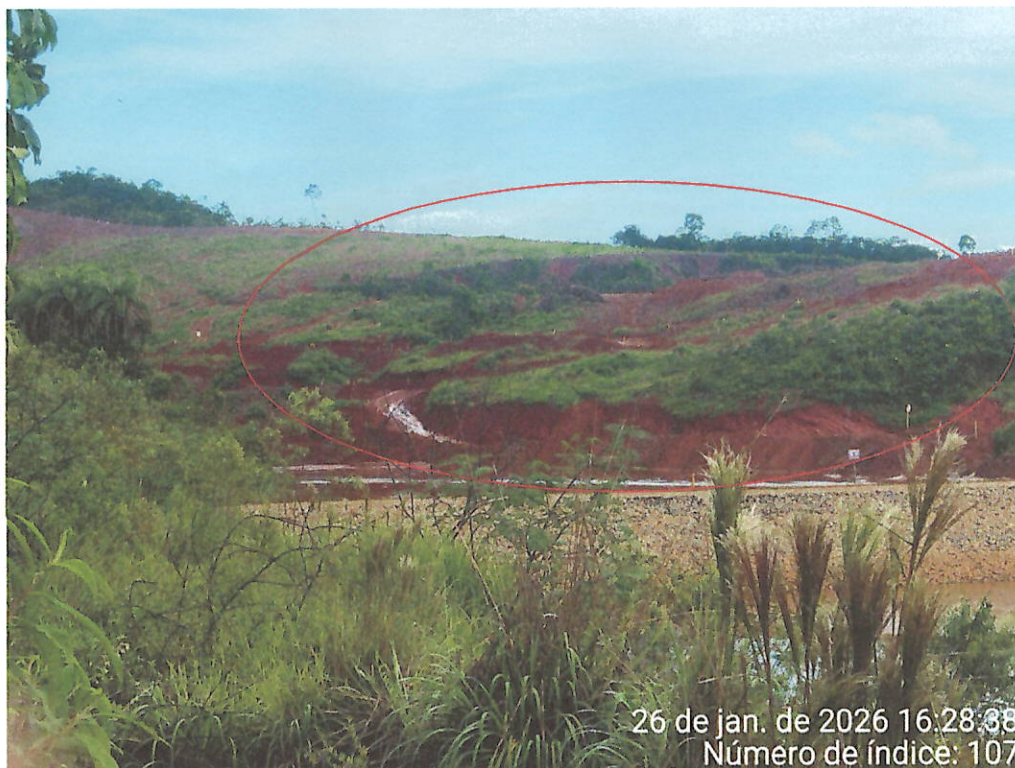
- Acompanhadas pelos funcionários da CSN, os mesmos não esclareceram o fato em questão, porém percebemos a omissão da verdade dos fatos e, ainda não apresentaram os dados técnicos necessários para procedimentos no momento de fiscalização;
- Constatamos o anormal acúmulo de grande quantidade de água com sedimentos, galhos, folhas abaixo do Dique 2 do Fraile, em área paralela à ferrovia (fotos de 07 a 13);
- Área de grande extensão com solo desnudo, que teve recentemente vegetação suprimida, a montante do ponto com acumulação de água e sedimentos, sendo esta contribuinte para o carreamento de sedimentos para curso d’água e deste para o Rio Maranhão e áreas de preservação permanente-APP (foto 09);

Foto 9 – Vista do acúmulo de água com sedimentos em área abaixo do Dique 2 do Fraile, paralela à ferrovia. Destaque para área com solo desnudo.

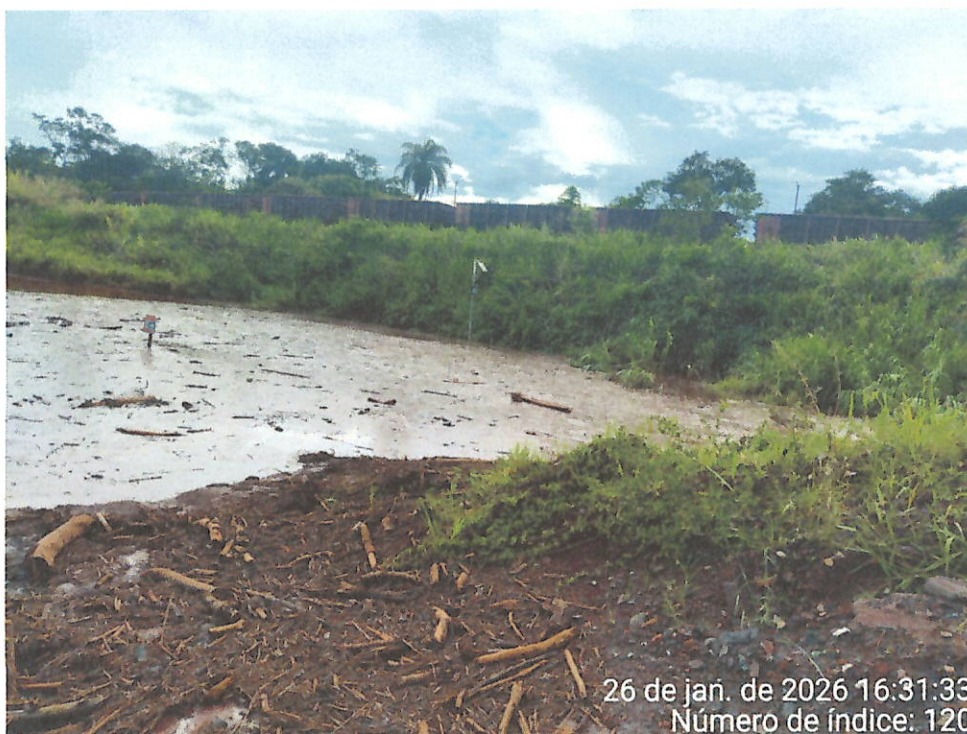
Foto 10 – Vista do acúmulo de água com sedimentos em área abaixo do Dique 2 do Fraile, paralela à ferrovia. Destaque para placa de sinalização quase completamente encoberta.

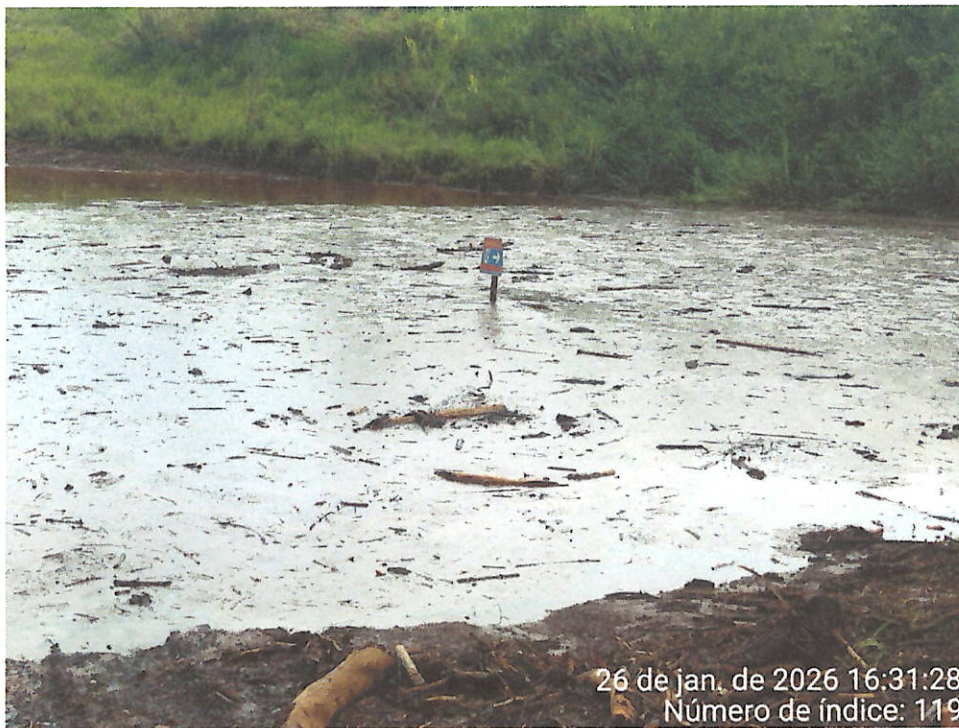
Foto 11 – Vista do acúmulo de água com sedimentos em área abaixo do Dique 2 do Fraile, paralela à ferrovia. Destaque para placa de sinalização quase completamente encoberta.

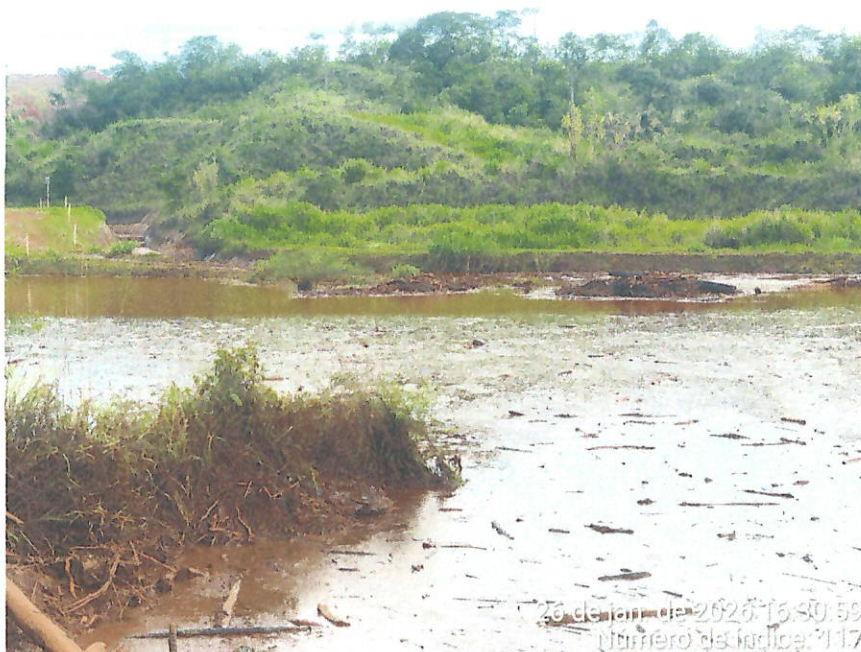
Foto 12 – Vista do acúmulo de água com sedimentos em área abaixo do Dique 2 do Fraile, paralela à ferrovia. Destaque para canaleta.

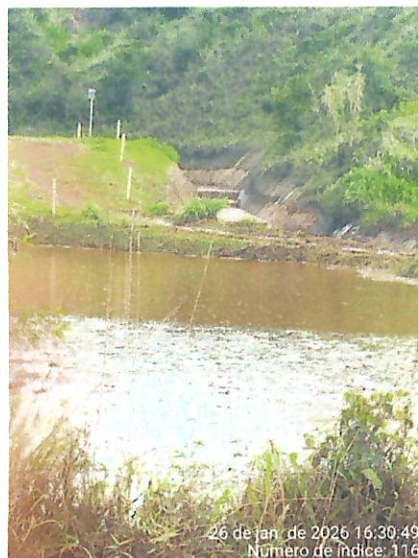
Foto 13 – Vista do acúmulo de água com sedimentos em área abaixo do Dique 2 do Fraile, paralela à ferrovia. Destaque para canaleta.

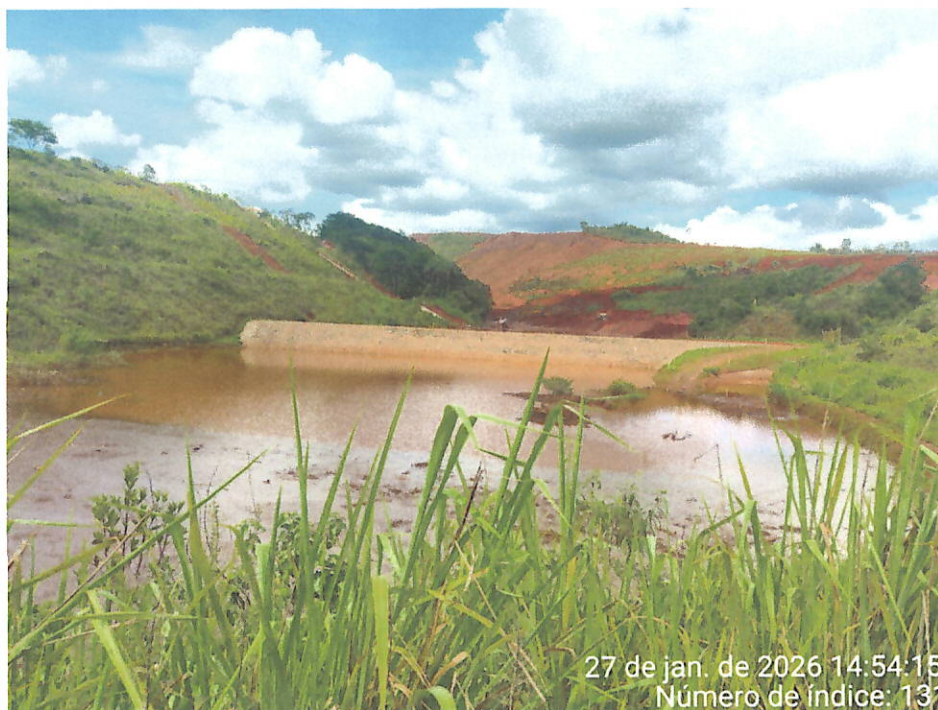
- Havia presença de maquinário e funcionários operando e realizando bombeamento na área onde havia grande acúmulo de água e sedimentos (fotos 14 a 18).
- Percorremos o trecho do curso d’água, afluente do Rio Maranhão, sendo constatado grande acúmulo de sedimentos no seu leito, margens e entorno, evidenciando a grande quantidade de resíduos/sedimentos carreados, provenientes das atividades da empresa CSN Mineração, causando assoreamento do solo (área de preservação permanente) e dos cursos d’água (fotos 19 a 22).

Foto 14 – Vista do acúmulo de água com sedimentos em área abaixo do Dique 2 do Fraile, paralela à ferrovia, além da presença de maquinário operando na área.

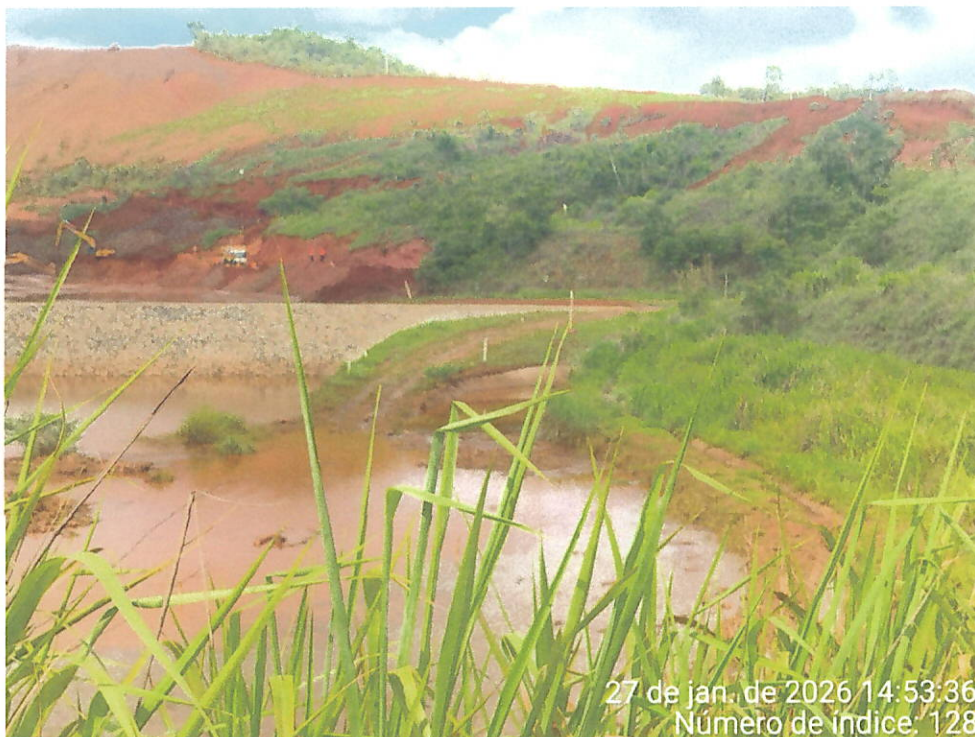
Foto 15 – Vista do acúmulo de água com sedimentos em área abaixo do Dique 2 do Fraile, paralela à ferrovia, além da presença de maquinário operando na área.

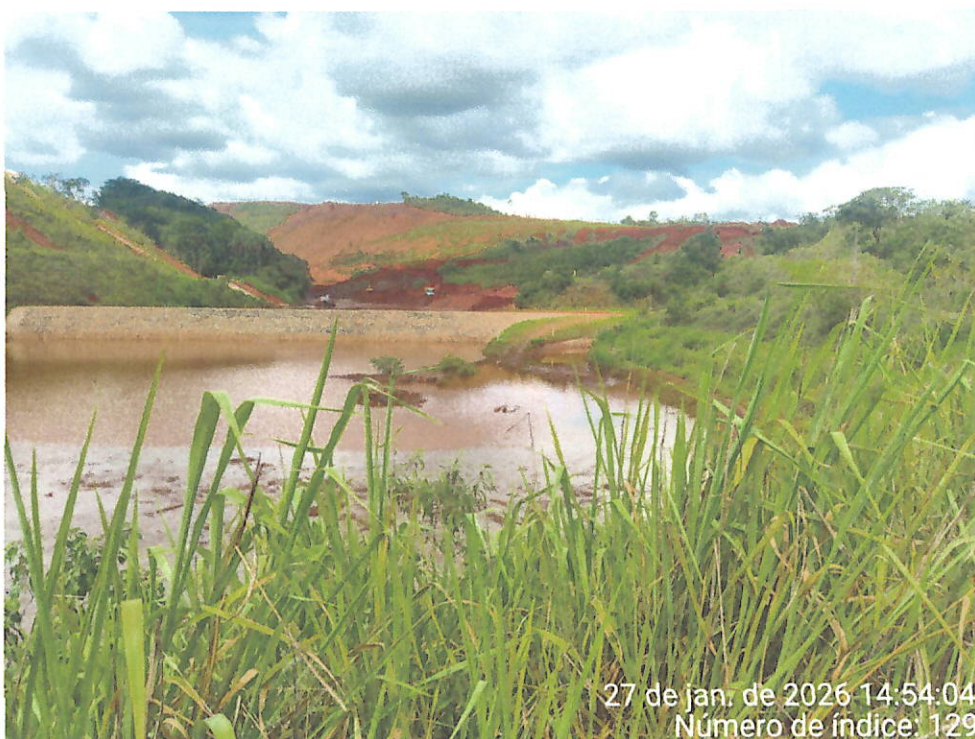
Foto 16 – Vista do acúmulo de água com sedimentos em área abaixo do Dique 2 do Fraile, paralela à ferrovia, além da presença de maquinário operando na área.

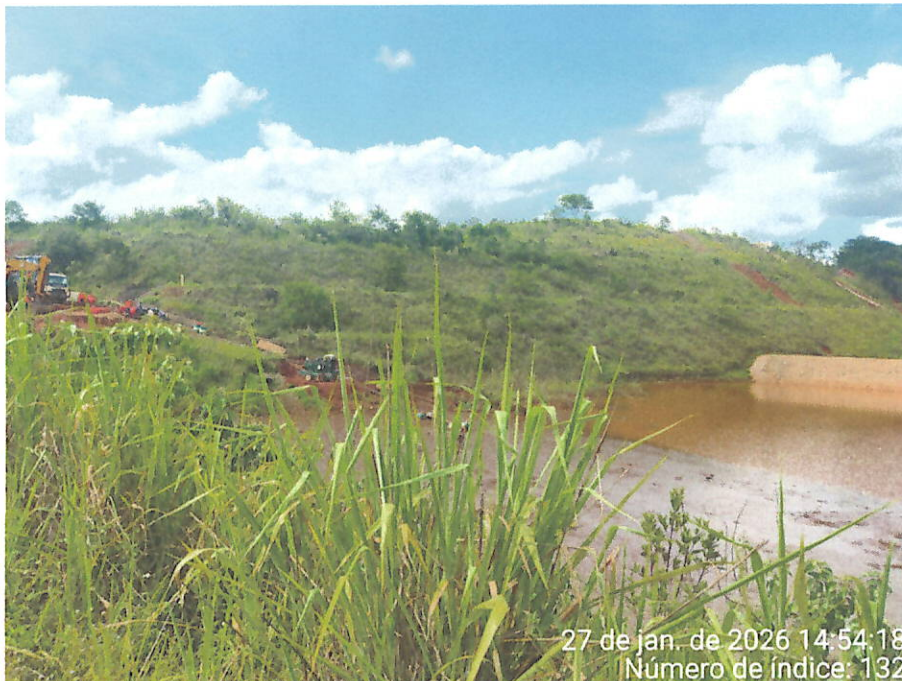
Foto 17 – Vista do acúmulo de água com sedimentos em área abaixo do Dique 2 do Fraile, paralela à ferrovia, além da presença de maquinário e bombeamento operando na área.

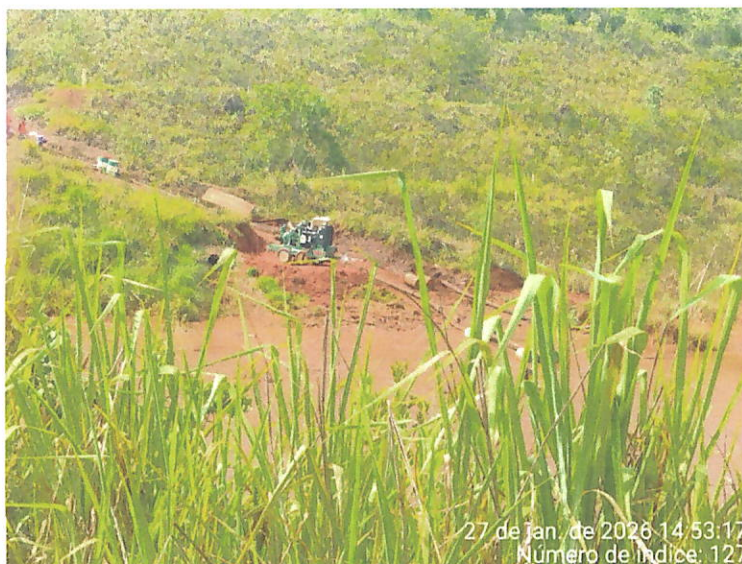
Foto 18 – Vista do acúmulo de água com sedimentos em área abaixo do Dique 2 do Fraile, paralela à ferrovia, além da presença de maquinário e bombeamento operando na área.

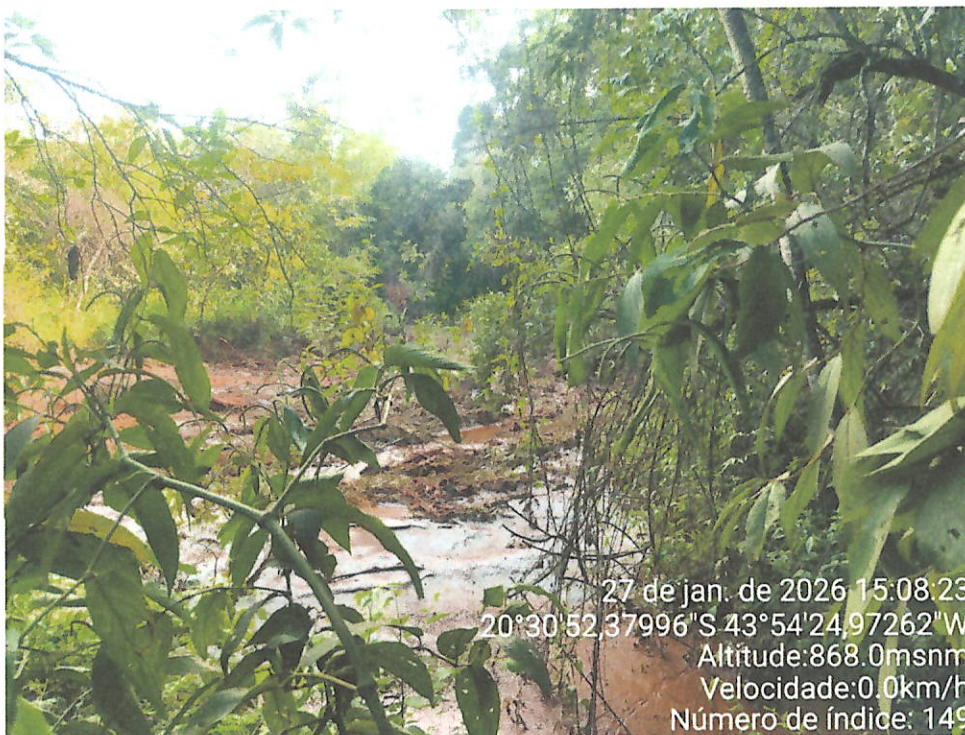
Foto 19 – Vista do acúmulo de lama/sedimentos às margens do afluente do Rio Maranhão.

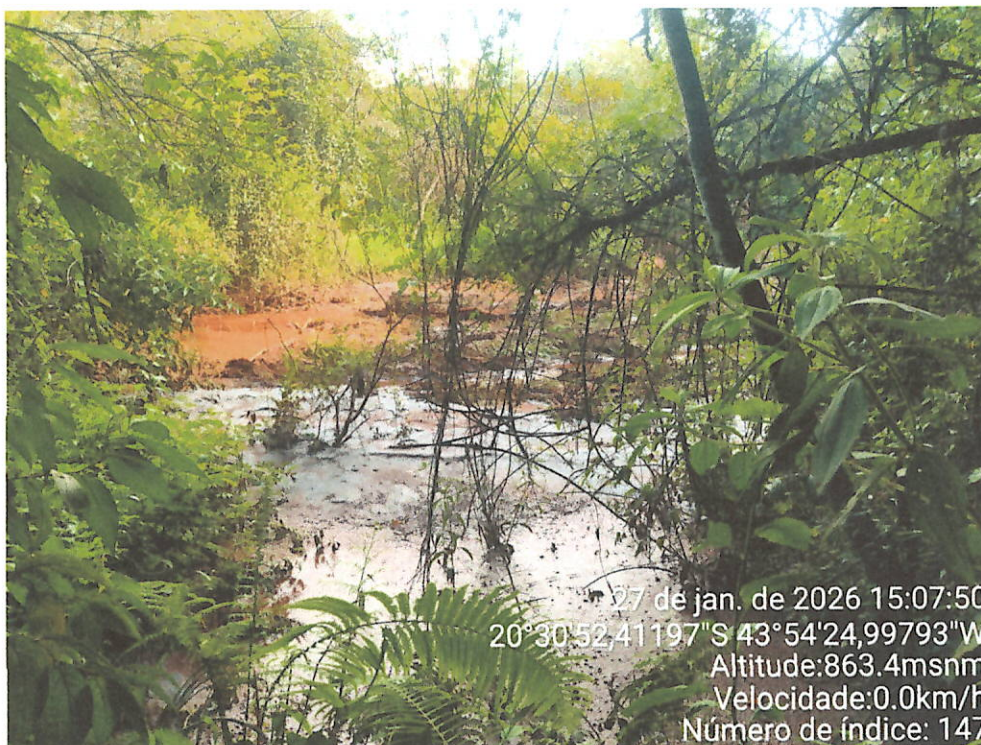
Foto 20 – Vista do acúmulo de lama/sedimentos às margens do afluente do Rio Maranhão.

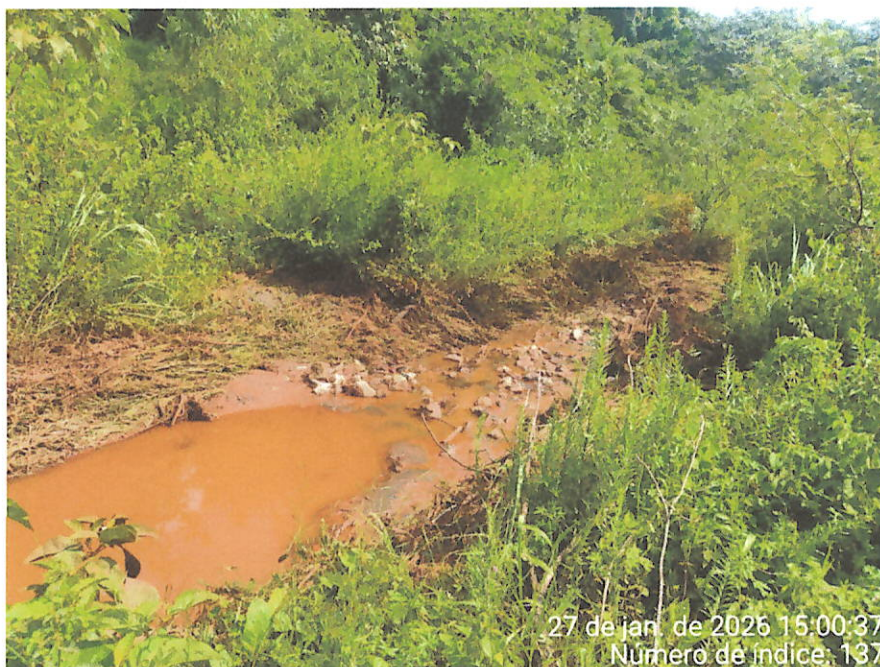
Foto 21 – Vista da coloração do curso d'água e do acúmulo de lama/sedimentos às margens do afluente do Rio Maranhão.

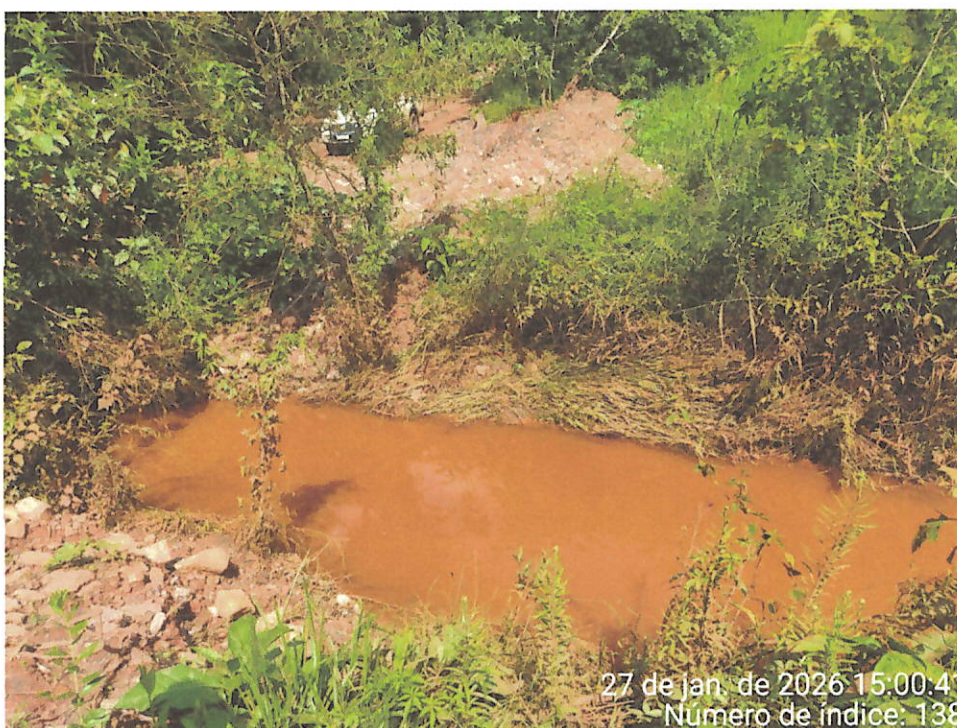
Foto 22 – Vista da coloração do curso d'água e do acúmulo de lama/sedimentos às margens do afluente do Rio Maranhão.
