Assunto: Resposta ao Requerimento 176/2025;

ESTUDO DE VIABILIDADE TÉCNICA

LOCAL ANALISADO: Cruzamento das ruas Sabará, Raimundo Sabará, Francisco Mateus de Oliveira e ponte sobre córrego Santo Antônio

OBJETIVO PRINCIPAL: Análise das possíveis soluções para o conflito existente com a rotatória existente atualmente no cruzamento intitulado “Rotatória da Praia”

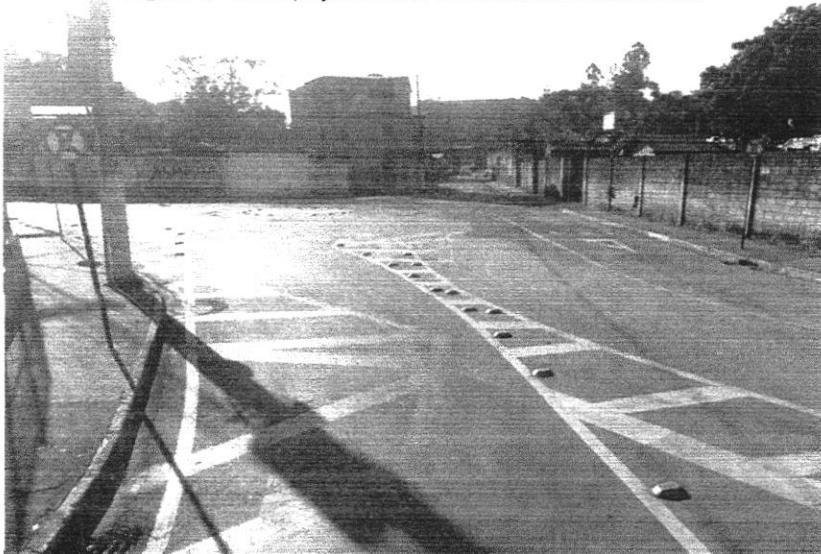
Figura 2 – Avanço prioritário da Rua Raimundo Sabará

Na visita em horário atípico ficou evidente as limitações encontradas pelos motoristas que circulam pela Rua Raimundo Sabará, que para fugir das limitações no campo de visão causada pelo desenho atual do cruzamento, acabam por se arriscarem em manobras imprudentes para a realização da travessia. O mesmo acontece com os veículos provenientes da ponte que desejam acessar a Rua Sabará, que são prejudicados pelo avanço prioritário da Rua Raimundo Sabará, que altera o alinhamento da via de entrada desses veículos, forçando os motoristas a avançarem para a faixa contrária ou a ultrapassarem por sobre os tachões de divisão do eixo de entrada da Rua Raimundo Sabará.

Apesar de não realizada nova contagem no local, os relatos sobre a dinâmica do trecho em horários de alto fluxo, é evidente que não houve redução no volume de veículos passantes pelo trecho e que o desenho adotado no trecho aumenta os riscos de colisão devido ao campo de visão limitado existente.

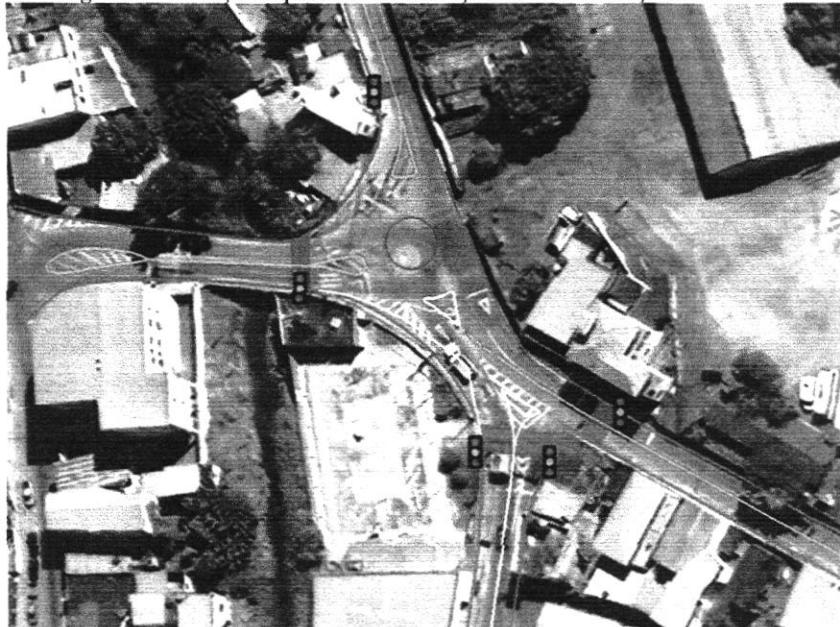
Figura 3 – Esboço da possível modificação com a instalação semafórica

Como dito, a reinstalação dos semáforos precisa vir acompanhada de alterações na sinalização viária horizontal da região, de forma a organizar as passagens dos veículos que ali circulam, sendo necessário:

- Redimensionamento e melhoria no posicionamento da rotatória existente;
- Recuo da faixa de canalização de sentido da Rua Raimundo Sabará;
- Melhoria no direcionamento de passagem dos veículos vindos da ponte para Rua Sabará.

Anteriormente, o local era semaforizado; no entanto, desde a implementação do atual layout, os semáforos foram descontinuados. Embora a descontinuidade dos semáforos tenha proporcionado maior autonomia aos motoristas que circulam pela área, o layout adotado, conforme já mencionado, não contempla de forma eficaz a segurança e a dinâmica do tráfego local, justificando a proposta de reinstalação dos semáforos. Além disso, a reinstalação deve ser acompanhada pela implementação de uma nova sinalização viária, contemplando pintura que torne as passagens mais coerentes e garanta a segurança no trânsito local.

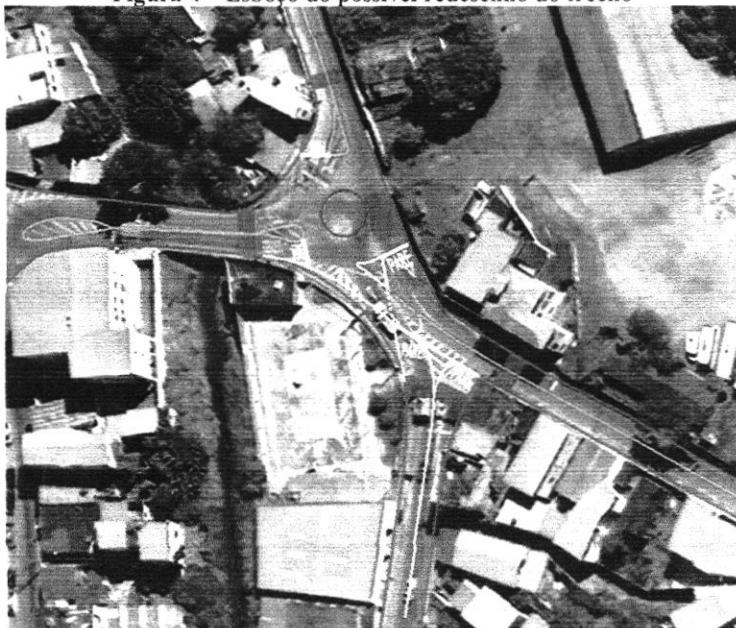
Figura 4 – Esboço do possível redesenho do trecho

Como dito, o atual layout implementado tem tornado a passagem pelo trecho bastante problemático devido à baixa visibilidade causada pelos avanços preferenciais, principalmente os vindos da Rua Raimundo Sabará. Desse modo, um debate pertinente para a resolução dos problemas existentes no local seria o redesenho da geometria viária, de forma a melhor direcionar e garantir a segurança daqueles que ali transitam, minimizando os riscos de acidentes e melhorando a fluidez do tráfego, sendo necessário:

- Redimensionamento e melhoria no posicionamento da rotatória existente;
- Recuo da faixa de canalização de sentido da Rua Raimundo Sabará;
- Melhoria no direcionamento de passagem dos veículos vindos da ponte para Rua Sabará e avanço da parada obrigatória;
- Pintura de linha de continuidade da saída dos veículos da Rua Raimundo Sabará, indicando sua continuidade para passagem pela rotatória;
- Pintura de uma ilha de separação de sentido para a entrada e saída na Rua Sabará.

Dentre as soluções propostas, o reposicionamento do layout existente no trecho representa o menor impacto para o cruzamento, uma vez que seu objetivo é exclusivamente reorganizar as passagens, de modo a atender às necessidades atuais do local. Quando bem executada, a reconfiguração pode melhorar o fluxo de tráfego, proporcionando uma passagem clara e eficiente para os veículos que por ali circulam.

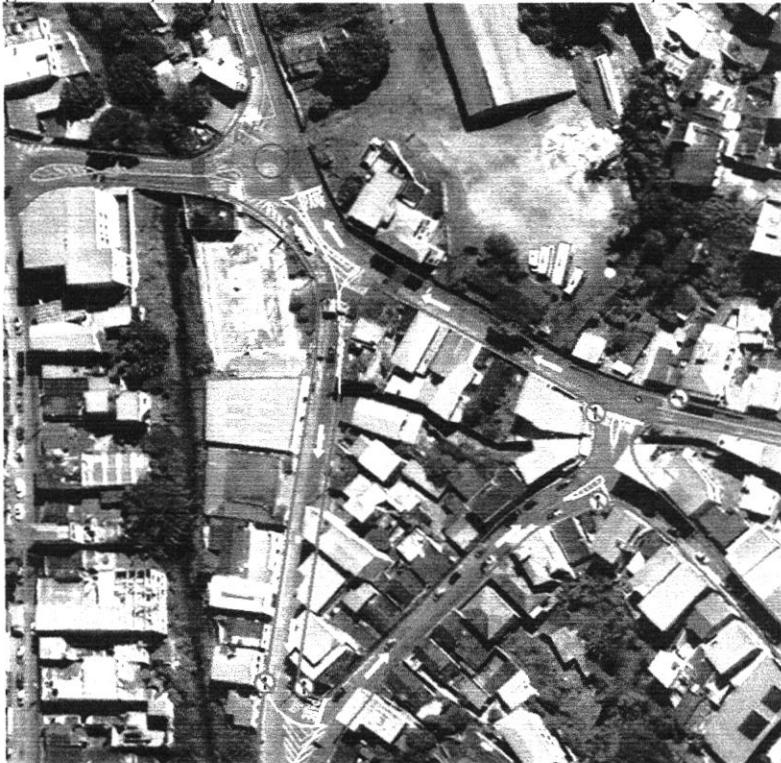
Figura 5 – Esboço do possível redesenho do trecho com as alterações de sentido

Outra solução apontada seria a alteração de sentido das ruas Raimundo Sabará e Sabará, onde seriam invertidos o sentido de passagem da Rua Raimundo Sabará e alterado o sentido da Rua Sabará para mão única. Essa mudança visa melhorar a visibilidade e o fluxo de tráfego na região, reduzindo o risco de acidentes. Com a inversão do sentido da Rua Raimundo Sabará, espera-se uma maior visibilidade dos veículos vindos da região central, que se concentrariam na Rua Sabará, tornando o trânsito mais seguro para os motoristas, minimizando pontos de conflito e melhorando a circulação geral.

A natureza das alterações para a solução apresentada exige uma interferência maior em todo o entorno do trecho em questão, sendo necessária a mudança de sentido também na Rua Manganês, além de uma melhoria em toda a sinalização, garantindo o correto direcionamento dos sentidos adotados.

- Redimensionamento e melhoria no posicionamento da rotatória existente;
- Pintura de setas de direcionamento de sentido das ruas Raimundo Sabará, Sabará e Manganês;
- Pintura da ilha de separação de sentido de circulação para entrada na Rua Raimundo Sabará e saída da Rua Sabará;
- Pintura de canalização no fim da Rua Raimundo Sabará;
- Pintura dos símbolos de “PARE” nas saídas sentido a rotatória nas ruas Sabará, Francisco Mateus de Oliveira e da Ponte, na interseção entre as ruas Raimundo Sabará e Manganês e nas interseções da Rua Manganês com as ruas Sabará e do Ouro;
- Instalação de placas de sentido proibido nas ruas Manganês e Raimundo Sabará e proibido virar à esquerda na Rua Sabará.

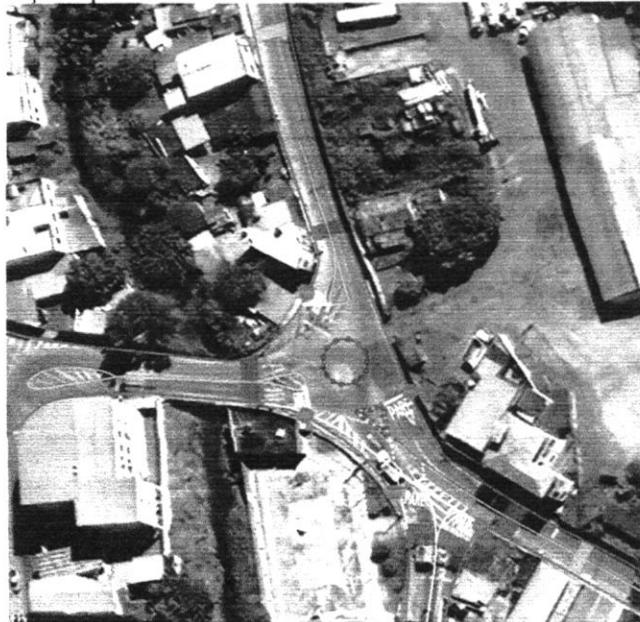
Figura 6 – Esboço do possível redesenho do trecho acrescida de medidas complementares

Entretanto, no local, há recorrentes ocorrências de imprudência por parte dos motoristas, o que não seria resolvido apenas com a reestruturação do layout. Medidas complementares são necessárias para garantir que a travessia seja realizada com maior prudência e segurança. As principais infrações ocorrem com os veículos provenientes das ruas Sabará e Francisco Mateus de Oliveira, que frequentemente desrespeitam a preferência das demais faixas de circulação. Além disso, há diversos casos em que os motoristas não obedecem nem às orientações viárias dadas pela pintura viária.

Como medida secundária pode ser estuda a possibilidade de instalação de redutores de velocidade nos dois trechos onde é observada as ocorrências de desrespeito a preferência.

2. Redesenho do trecho: O redesenho do layout local é uma solução menos invasiva, com impactos limitados à reorganização das vias e à melhoria da sinalização. Essa alternativa visa aumentar a segurança e a fluidez do tráfego sem grandes modificações na infraestrutura existente. Contudo, embora essa proposta resolva parte das limitações de visibilidade e de segurança, a persistência de comportamentos imprudentes

dos motoristas exige medidas complementares, como a instalação de redutores de velocidade. Assim, o redesenho parece ser uma solução pragmática, mas dependerá de um controle rigoroso das infrações.

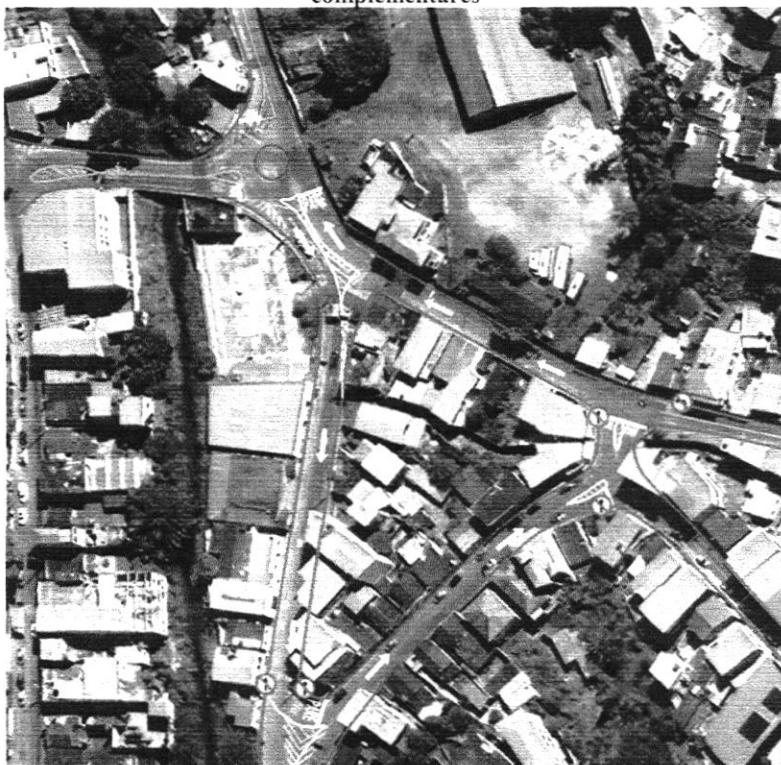
Figura 7 – Esboço do possível redesenho do trecho com as alterações de sentido acrescida de medidas complementares

De todas as alternativas apresentadas, esta é a que potencialmente gera os maiores impactos na região, pois as modificações propostas alteram a dinâmica de toda a área circundante. A Rua Raimundo Sabará recebe um fluxo significativo de ônibus, tanto do transporte coletivo (atualmente, cinco linhas de transporte coletivo percorrem essa via) quanto do transporte fretado, o qual, com a implementação da alteração, transferiria todo o fluxo para a Rua Manganês e, posteriormente, para a Rua Sabará.

Assim como a alternativa apresentada anteriormente, a implementação desse modelo de solução pode vir acompanhado de medidas complementares. Para esse caso o ideal seria a apresentação de rotas alternativas e a retirada de estacionamento na Rua Manganês.

3. Redesenho com alteração de sentido das ruas: Embora essa solução tenha o potencial de melhorar a visibilidade e o fluxo na região, ela envolve a maior transformação do ponto de vista estrutural. A alteração de sentidos das ruas Raimundo Sabará e Sabará traria significativas modificações na dinâmica de tráfego da área, com o risco de sobrecarregar a Rua Manganês e a Rua Sabará, já bastante congestionadas. A medida poderia gerar impactos adicionais, como o aumento do congestionamento nessas vias. Portanto, embora essa alternativa seja viável, ela exige um planejamento rigoroso e ações complementares, como a melhoria das rotas alternativas e as áreas de estacionamento existente nas vias afetadas.

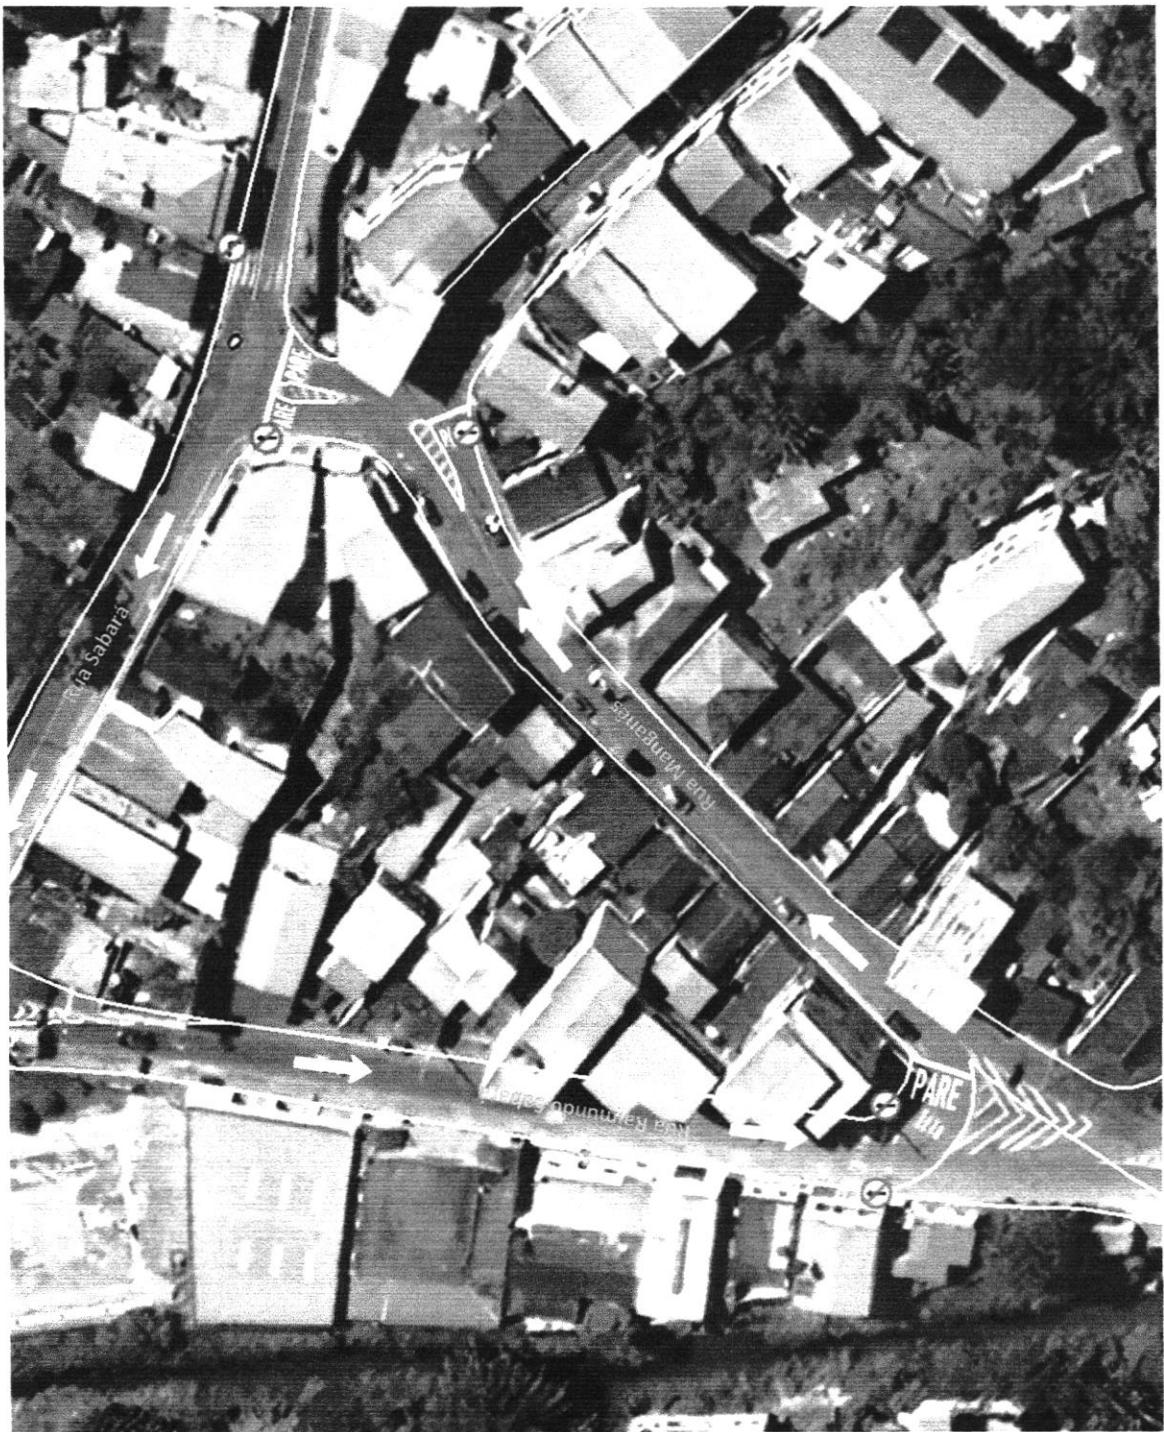
ALTERAÇÃO DE SENTIDO

- Adequação das placas de sinalização para atendimento as necessidades das alterações realizadas

- 4 placas R-3

- 1 placa R-4a

- Pintura das ilhas de direcionamento, sendo necessária a retirada de alguns tachões
- Pintura de setas e símbolos complementares para a sinalização

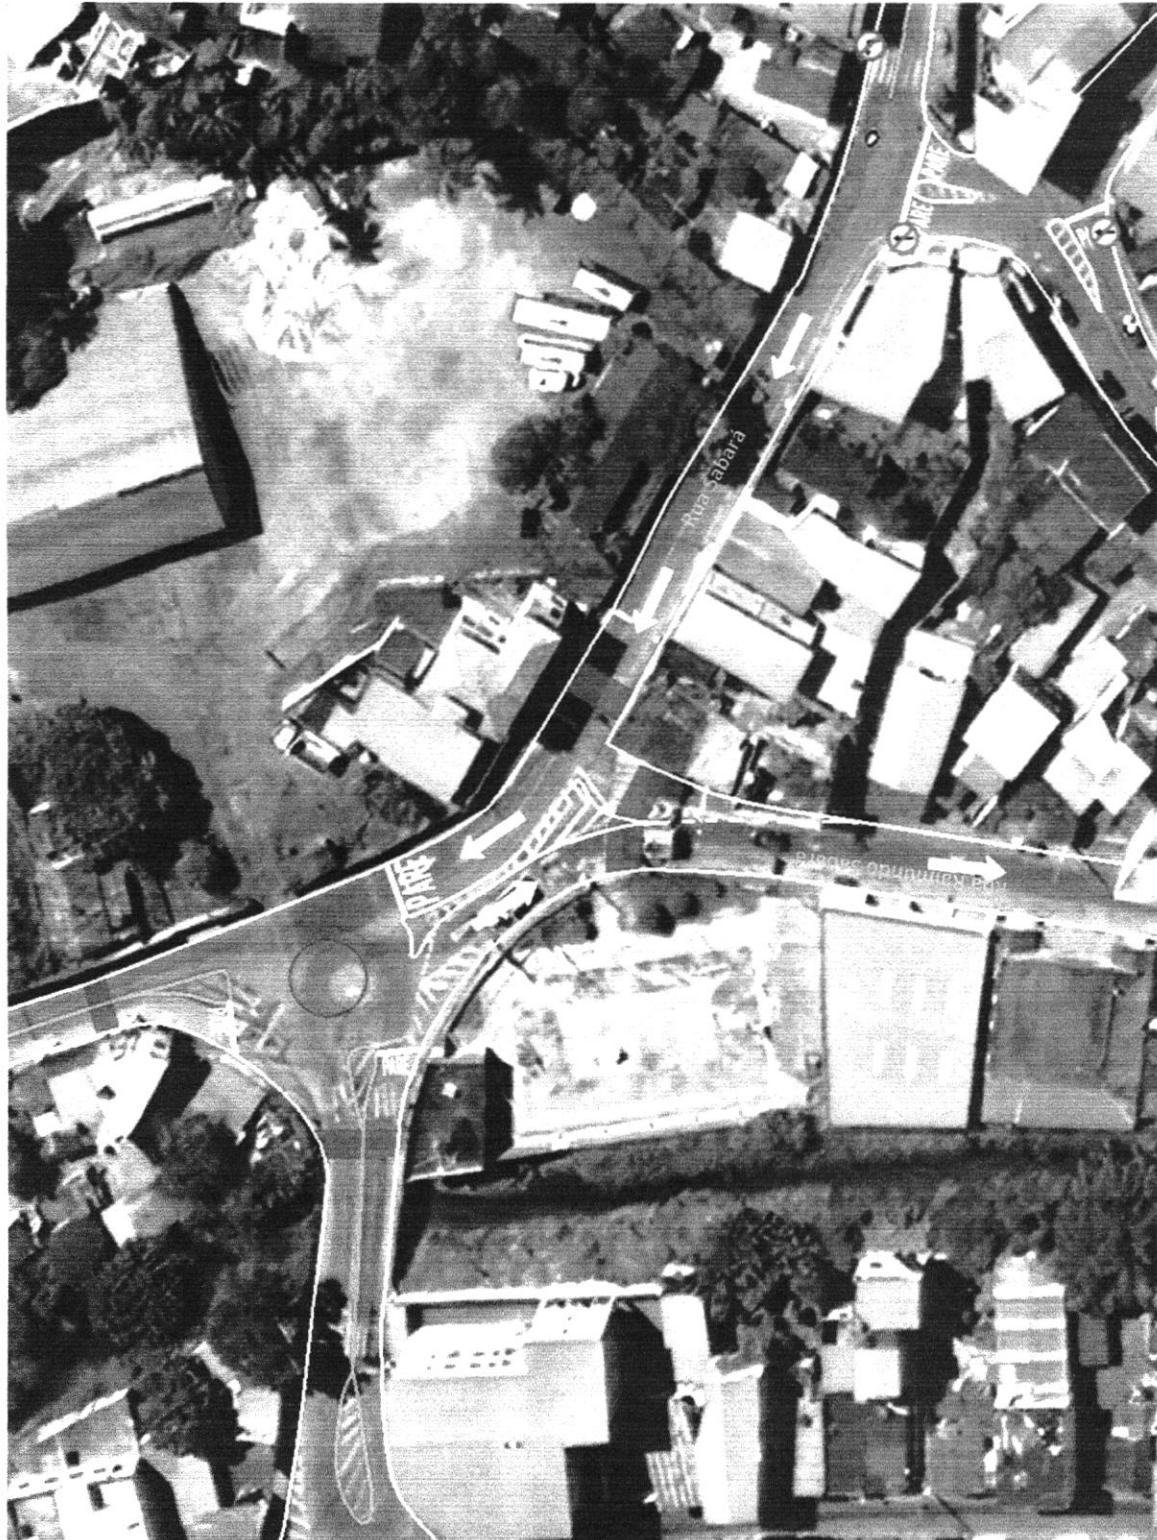
ALTERAÇÃO DE SENTIDO

Repintura das faixas de pedestres

- A rotatória necessita de melhor posicionamento para se adequar ao trecho, sendo necessária a retirada e reinstalação de tachas
- Pintura das ilhas de direcionamento, sendo necessária a retirada de alguns tachas
- Pintura de setas e símbolos complementares para a sinalização

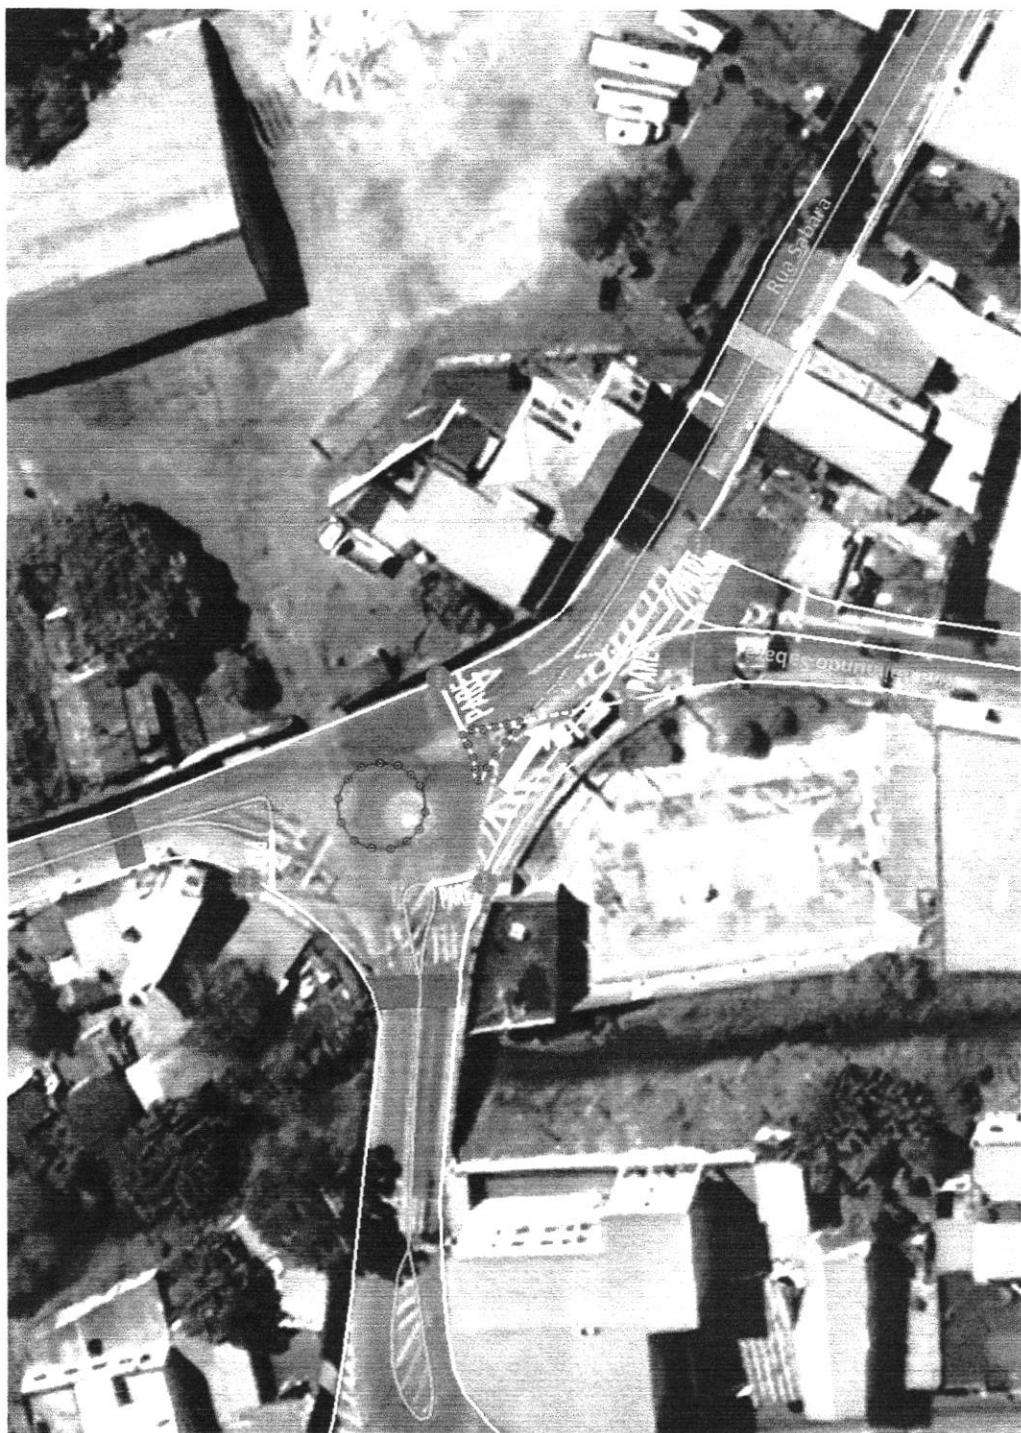
REDESENHO

- Adequação das placas de sinalização para atendimento as necessidades das alterações realizadas

- 5 placas R-1

- Repintura das faixas de pedestres

- Instalação de redutor de velocidade

- A rotatória necessita de melhor posicionamento para se adequar ao trecho, sendo necessário a retira e reinstalação de tachas
