PREFEITURA MUNICIPAL
SECRETARIA DE SEGURANÇA PÚBLICA
E TRÂNSITO
DIRETORIA DE SEGURANÇA SOCIAL
COORDENADORIA PROTEÇÃO E
DEFESA CIVIL

Nº442/2025

Endereço: Rua São Judas Tadeu, nº 18, Bairro: Grand Park

Relatório: A Defesa Civil atendendo à solicitação do Vereador Sr. Averaldo, a equipe técnica da Defesa Civil compareceu ao endereço citado para averiguação de condições de risco relacionadas a um processo de desaterro realizado por empresa contratada pela Prefeitura, com o objetivo de viabilizar obra pública.

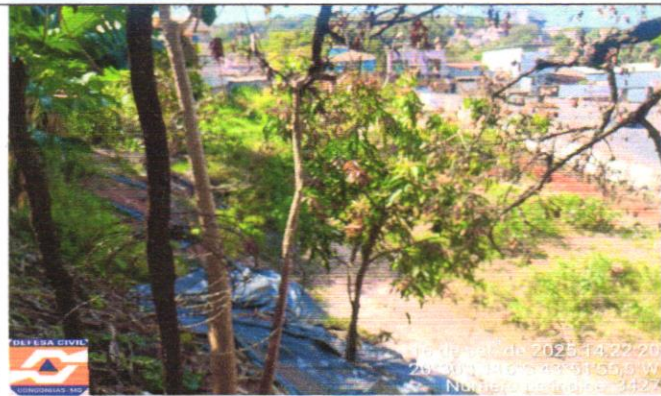
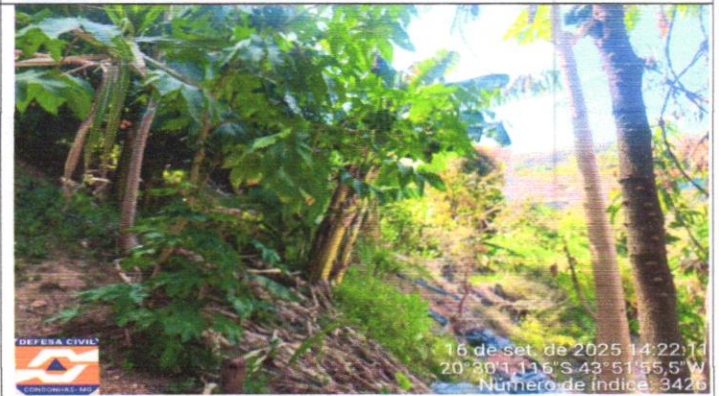
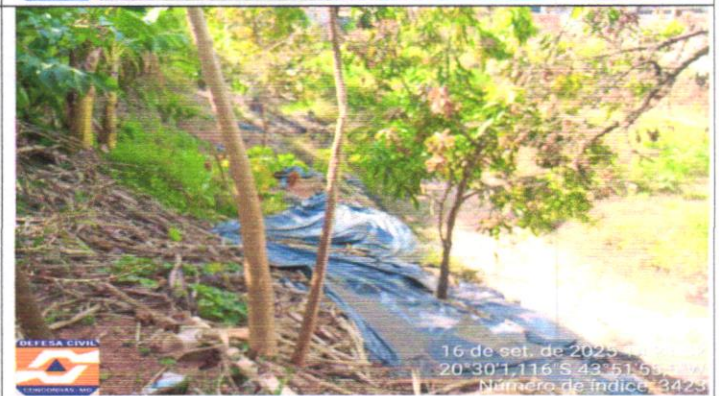
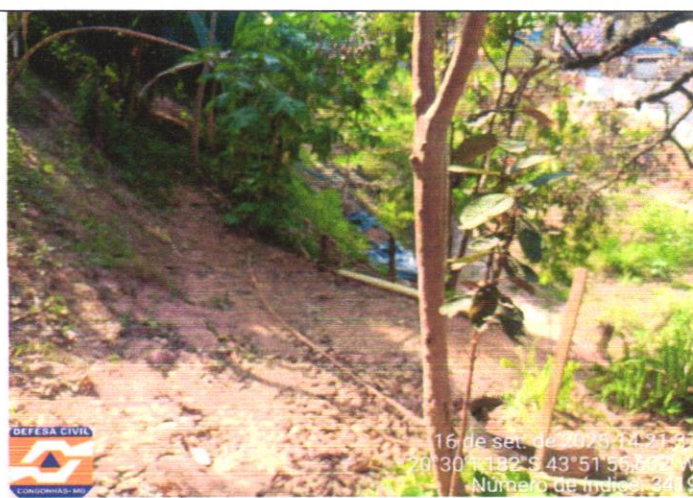
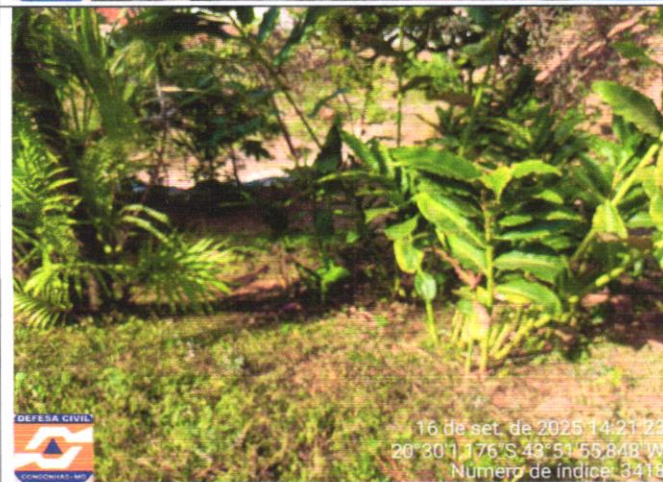
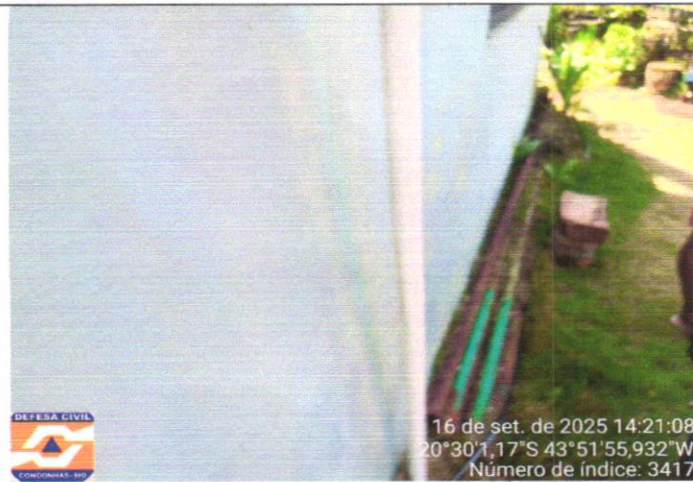
Durante a vistoria, foi constatado que o canteiro de obras se encontra paralisado, e que a residência da Sra. Jozete Maria de Paula Batista está localizada na parte superior ao talude formado pelo desaterro, apresentando condições de risco potencial em virtude da exposição da encosta.

Até o presente momento, não foram identificadas condições que justifiquem a interdição do imóvel, conforme parâmetros técnicos previstos nas normas da ABNT.

Embora a situação atual não configure risco, o imóvel no momento encontra-se em área potencialmente instável, e requer monitoramento e intervenções preventivas para evitar agravamento do quadro.

Implantação de sistema de drenagem pluvial eficiente, evitando o acúmulo de águas superficiais no talude;

Estabilização e contenção do talude, com soluções de engenharia compatíveis com o porte da encosta e proximidade da edificação;

Tratamento vegetal adequado, com vegetação de raízes profundas para controle da erosão e aumento da coesão superficial;

Reavaliação do projeto original da obra pública, com vistas à inclusão de medidas de contenção que assegurem a estabilidade do entorno.
