## LAUDO TÉCNICO – Nº 004/2026

### II – ASSUNTO:

Atendimento a solicitação contida no Atendimento SEMAM Nº24/2026 referente à ocorrência de rompimento/ extravasamento de estruturas tipo *sump's* ocorrido na área interna da empresa VALE SA – Mina de Fábrica na data de 25 de janeiro de 2026 conforme repassado pelos agentes da Defesa Civil Municipal, que já se encontravam no local do fato.

**ANEXO: Relatório fotográfico**

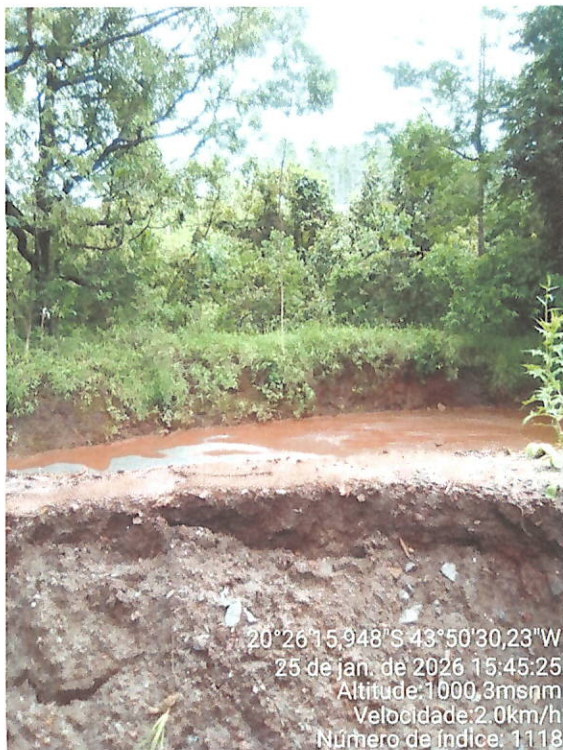
Foto 05.

- Em seguida nos deslocamos para o córrego do Freitas/Água Santa (córrego este, que recebe as contribuições na seguinte ordem; Empresa Ferro +, Empresa Vale Mina de Fábrica e CSN Minérios, além da água drenada da Rodovia BR 040), sendo este córrego o mais afetado pela onda de água e material que atingiu a área em questão. Observamos que esta onda de água e resíduos promoveu uma significativa erosão no solo e também, o arraste de vegetação e ainda a queda de algumas árvores de médio e grande porte (fotos 05 a 08);

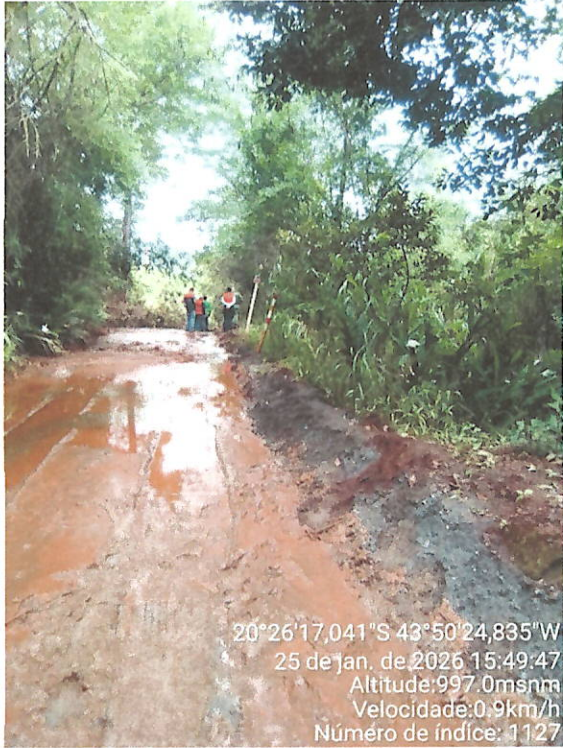
Foto 09.

- No Córrego dos Freitas/Água Santa na área da empresa CSN, observamos em suas margens e também no leito, grande acúmulo de material característico das atividades minerárias, a erosão do solo e também assoreamento das margens do curso d'água. Foi realizado a medição da turbidez da água por analista da empresa Vale em alguns pontos afetados pelo carreamento de material, sendo constatados que, o resultado dessas

medições foi superior ao limite permitido pela legislação vigente. (fotos 09 a 12); O córrego Freitas é afluente do rio Goiabeiras, que é afluente do rio Maranhão.

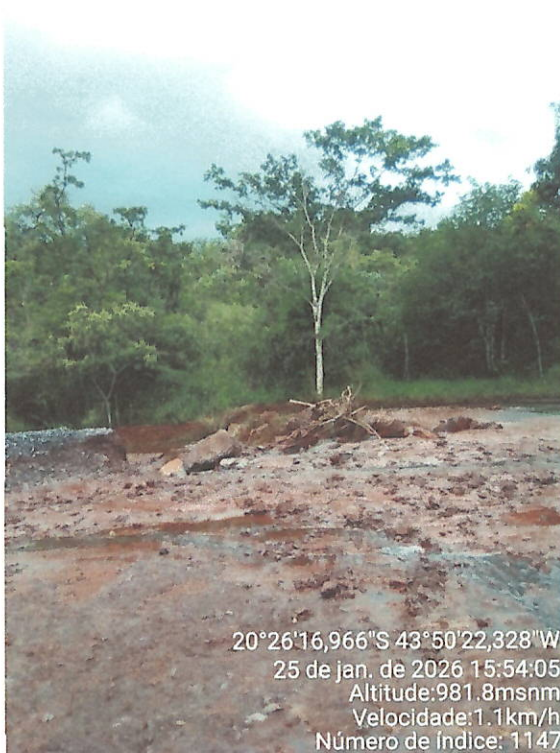
Foto 13.

- Por fim, em vistoria no ponto principal da denúncia, a denominada Cava 18 na Mina Segredo da empresa Vale Mina de Fábrica, foi informado pelos representantes da empresa que se trata de uma estrutura de contenção não cadastrada, e sendo esta cava exaurida(?) utilizada como reservatório de água e sedimentos oriundos da drenagem das pilhas e acessos internos da empresa (fotos 13 e 14);

4. Apresentar relatórios das medidas adotadas após a constatação da ruptura da leira de contenção da Cava 18 – **Prazo 15 dias;**
5. Apresentar relatório contendo os monitoramentos dos pontos a montante e jusante das atividades da empresa relativo às águas superficiais direcionadas para o Córrego Freitas/Água Santa/ Angu Duro com imagem georreferenciada com indicação dos pontos de coleta – **Prazo 30 dias;**
6. Apresentar cópia das Licenças Ambientais vigentes referentes às estruturas de contenção de sedimentos instaladas no município, bem como das estruturas localizadas em áreas limítrofes ao território do município de Congonhas. – **Prazo 30 dias;**

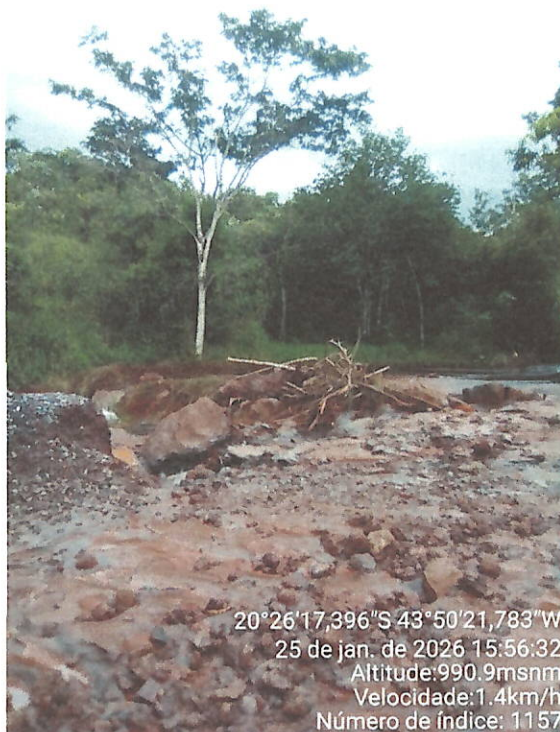
Foto 15.

- Paralelamente a Cava 18, existe um extravasor/canal de água aparentemente de drenagem que, ao seu final, encontra com o efluente que sai da Cava 18 em direção ao curso d'água Freitas/Água Santa. O que podemos observar foi o rompimento da leira/estrutura de contenção da Cava 18, permitindo assim que, toda água e sedimentos contido nesta cava fosse arrastado diretamente para o curso d'água (fotos 15 a 20);

3. Relatório Técnico com ART apresentando as seguintes informações: **Prazo 30 dias**
  - a) Revisão do Sistema de Drenagem: apresentar o Mapa com imagem de Satélite indicando localização no mapa com georreferenciamento, dimensão e volume de capacidade das estruturas em folha no formato A3, e relatório que apresente TODAS as estruturas de Contenção existentes na área da empresa, mesmo as que se encontram nos municípios limítrofes à Congonhas.

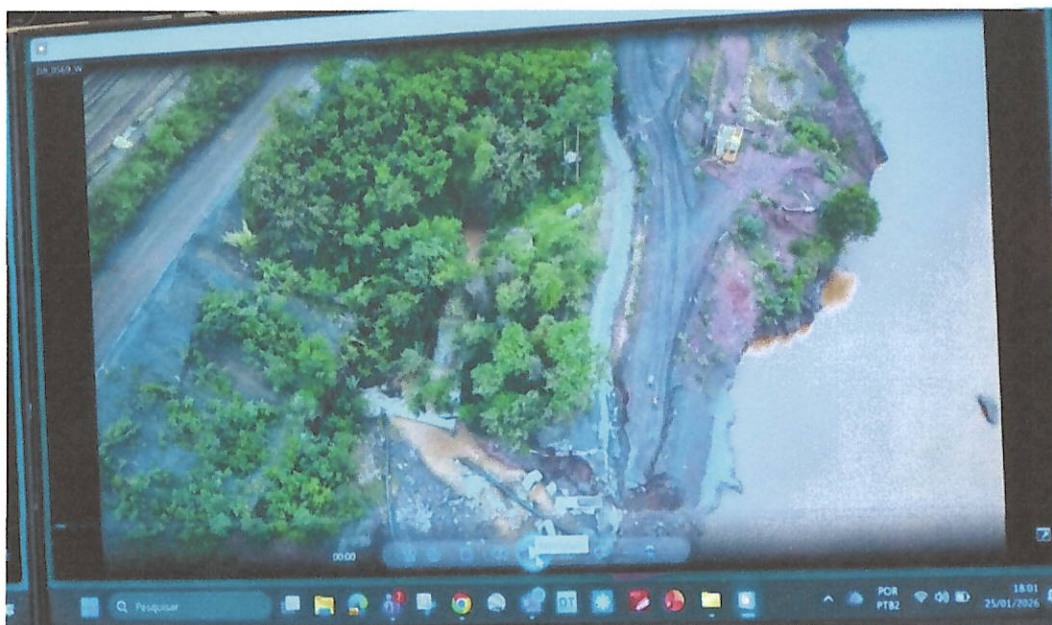
Foto 21 – Imagem tirada durante a apresentação da Vale da área afetada. Podemos ver a direita a Cava 18, ao centro um canal de água de drenagem, e mais a esquerda o curso d'água..

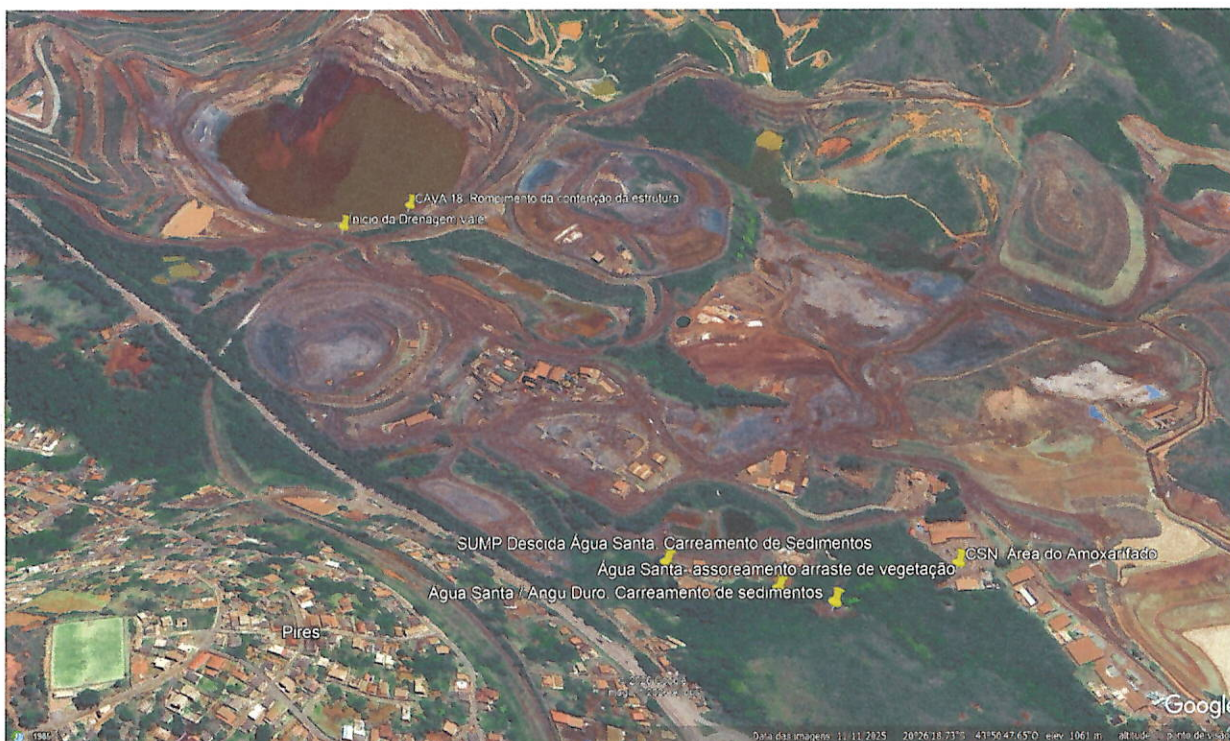
Restou plenamente demonstrado que o foi causado diretamente pelo **rompimento da leira de proteção** da cava de mineração. Embora o gatilho tenha sido o volume de chuva, a falha ocorreu devido à **insuficiência do sistema de drenagem** e extravasamento da estrutura, que não comportou a pressão hidrodinâmica, caracterizando falha de controle geotécnico.

Imagem 01 – Vista da Cava 18 na área da empresa Vale e das áreas afetadas na área devido o rompimento da leira de contenção. Imagem Google Earth. Acesso em 29/01/2026.

Portanto, este laudo técnico serve de base para a lavratura do respectivo Auto de Infração e para a instrução de processos administrativos, recomendando-se a **interdição da estrutura** até que novas provas de carga e projetos de reforço sejam apresentadas e aprovadas pelos órgãos competentes.
