**PREFEITURA MUNICIPAL DE CONGONHAS**  
CIDADE DOS PROFETAS

COMUNICAÇÃO INTERNA

**INFORMAÇÃO Nº 54/DISBM-MG/ANM/2021**

## PARECER TÉCNICO Nº 29/2020/DISBM-MG/GER-MG

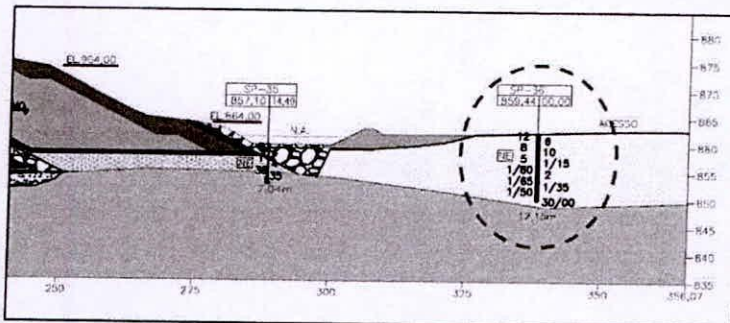
- Na seção DD se observa a presença de material com baixo número de golpes NSPT, conforme representado na sondagem SP-36 (Figura 11). A ausência de sondagens complementares nessa região não permite confirmar a extensão e espessura do material aluvionar descrito (identificado na cor amarela) podendo eventualmente se estender para além da representação feita e sob o barramento principal;

Figura 11 – Detalhe da região de jusante da barragem Casa de Pedra, seção DD. Sondagem SP-36 com baixo número de golpes NSPT.

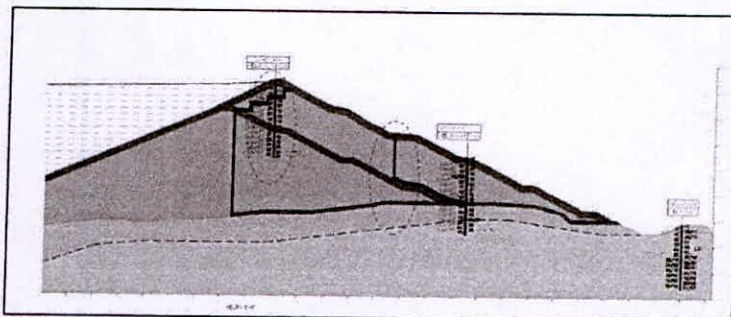
- A seção EE (Figura 12) também não apresenta informações de campanhas de ensaios que possam estabelecer a posição dos filtros verticais, tapetes e espessura das camadas de fundação;

Figura 12 – Seção geológico-geotécnica EE com detalhe para regiões com sondagem curta, e ausência de informação na região dos filtros.

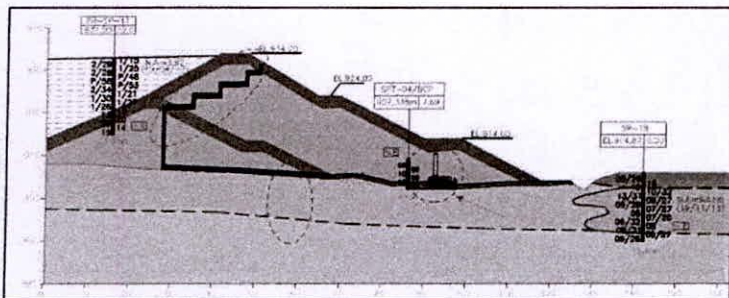
- Na seção GG, além da ausência de sondagens que identifiquem a posição dos filtros e espessura das camadas, também se nota material com baixo número de golpes NSPT (representado em verde na Figura 13) classificado como solo residual maduro, de consistência muito mole a média. No entanto, o contato não é confirmado por outras sondagens, podendo esse material eventualmente se estender para além da sondagem SP-18;

Figura 13 – Seção geológico-geotécnica GG com detalhe para regiões sem sondagens e material com baixo número de golpes NSPT registrado na sondagem SP-18.

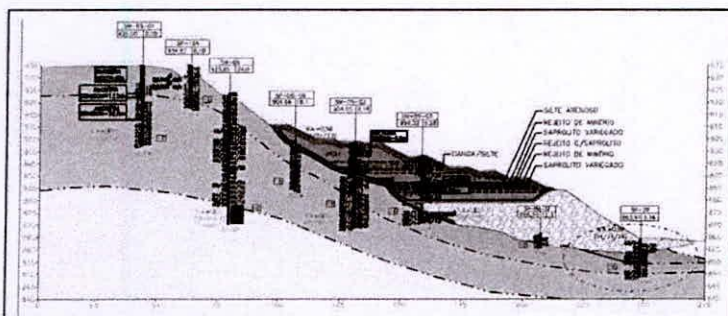
- Não foram apresentadas seções longitudinais ao barramento da barragem Casa de Pedra e no dique de sela de modo a se confirmar a extensão e a espessura dos materiais de baixa resistência descritos anteriormente;
- Foram identificadas sondagens com a mesma nomenclatura em seções distintas, tais como sondagens com nomenclatura SP-36 na seção BB e na seção DD;
- Na seção II do dique de sela, Figura 14, é identificado material com baixo número de golpes NSPT, classificado como de consistência mole a média e sotoposto ao enrocamento;

Figura 14 – Seção geológico-geotécnica, II no dique de sela – detalhe para a presença de solo mole na porção de jusante (SP-20), sotoposto ao enrocamento de pé.

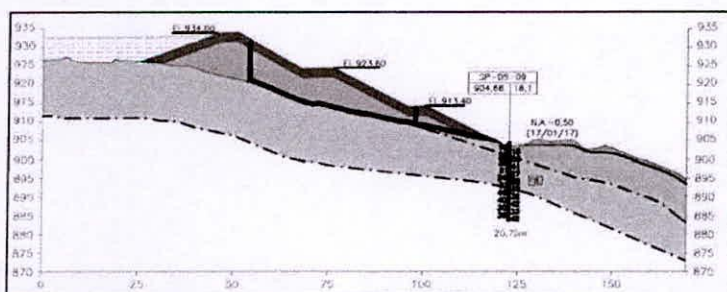
- A seção JJ do dique de sela (Figura 15) não possui sondagens que validem a seção geológico-geotécnica apresentada;

Figura 15 – Seção geológico-geotécnica, JJ no dique de sela – detalhe para a ausência de sondagens que validem a seção geológico-geotécnica.

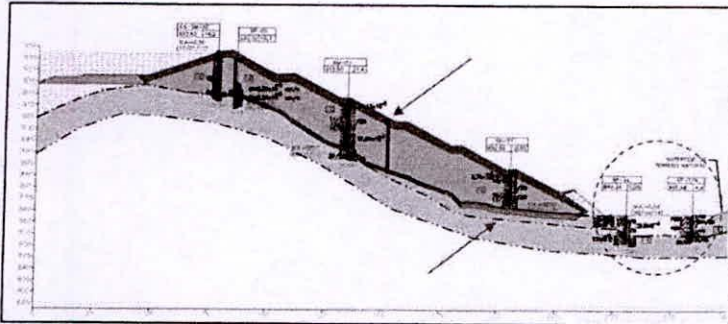
- Na seção LL, Figura 16, observa-se a ausência de sondagens profundas que atravessem os diversos materiais representados na fundação. Nas sondagens SP-49 e SP-119, na porção do pé do talude de jusante do dique de sela, é representado material descrito como aluvião, com baixo número de golpes NSPT (sondagens SP-49 e SP-119);

Figura 16 – Seção geológico-geotécnica, LL no dique de sela – detalhe para sondagens curtas que não confirmam a posição do tapete, espessura e materiais da fundação e posição do filtro vertical, além da presença de material identificado como aluvião na porção de jusante, pé do dique de sela.

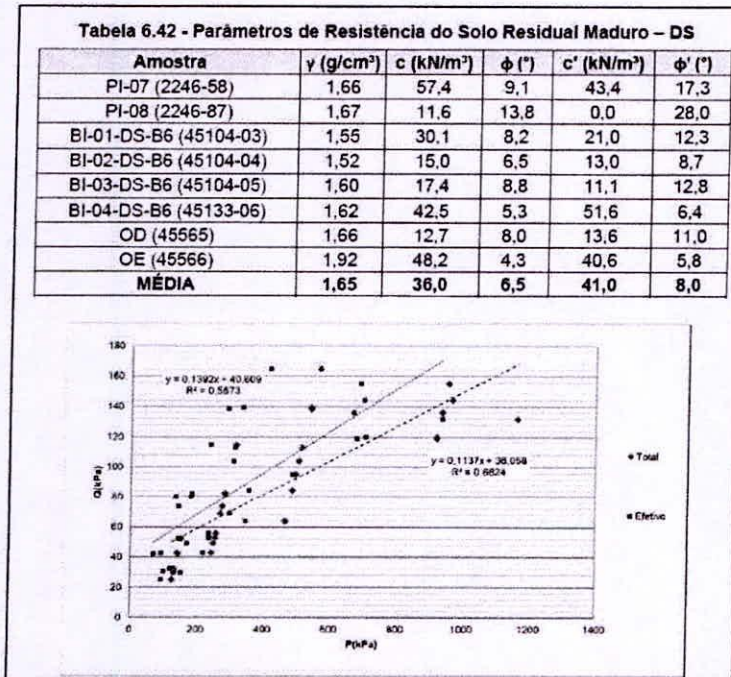
- Para as amostras do saprolito de filito coletadas na região do dique de sela, os resultados dos ensaios de laboratório resultaram em parâmetros de coesão igual a 13 kPa e ângulo de atrito 27 graus, ambos drenados (Figura 23). No entanto, os autores descartam esses parâmetros para a análise de estabilidade e adotam os valor de 15 kPa e 33 graus, para coesão e ângulo de atrito respectivamente (ambos drenados), conforme apresentado na Figura 18;

Figura 21 – Parâmetros de resistência obtidos nos ensaios de laboratório para o solo residual maduro em amostras indeformadas – região do dique de sela.

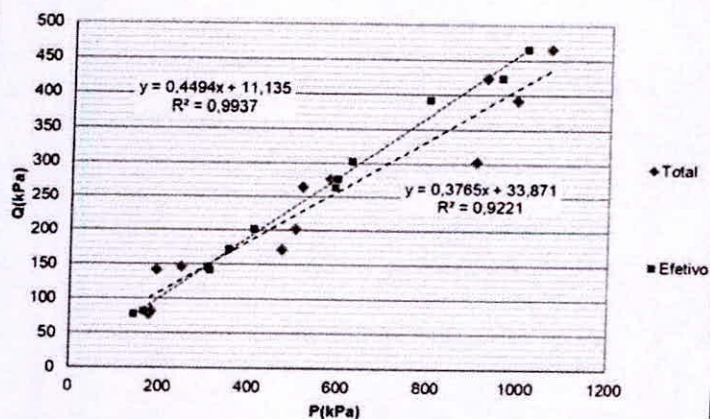
Figura 23 – Parâmetros de resistência obtidos nos ensaios de laboratório para o saprolito de filito em amostras indeformadas – região do dique de sela.

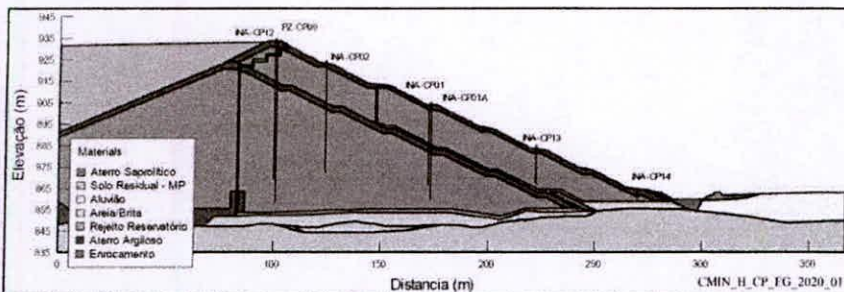
- A linha freática representada possui queda abrupta não condizente com o comportamento esperado em relação ao traçado do filtro vertical representado na seção;

Figura 26 – Seção instrumentada de maior altura do barramento principal (seção CC), com detalhe para a ausência de piezômetros na fundação.

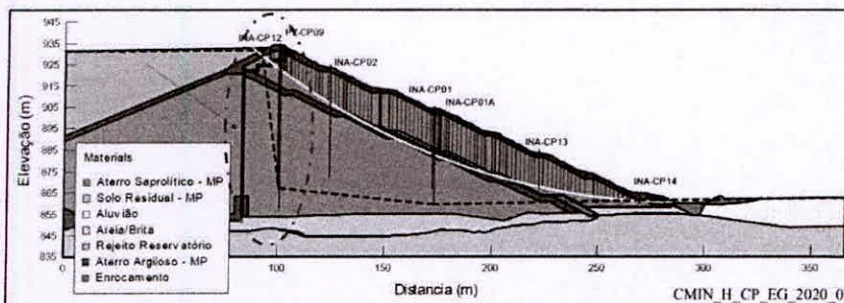
Figura 27 – Seção instrumentada de maior altura do barramento principal (seção CC), com detalhe para a ausência de piezômetros na fundação.

- A linha freática é traçada manualmente, a partir da leitura de instrumentos da barragem, e não foi apresentado um estudo de rede de fluxos para confirmar esse comportamento. Adicionalmente há regiões em que o traçado não é compatível com o comportamento esperado;
- Não foram apresentados dados recentes sobre o monitoramento dos deslocamentos da barragem.

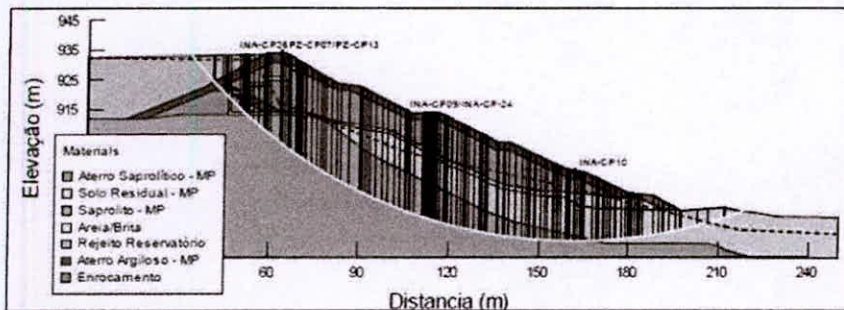
- No documento enviado em anexo ao relatório de *checklist*, foram apresentadas a posição em planta das seções instrumentadas (Figura 24 e Figura 25). Contudo, as seções plotadas com a instrumentação com indicação da linha freática são representadas apenas nas análises de estabilidade e, na maioria delas, não é possível distinguir a posição da leitura do instrumento na seção devido à sobreposição com as linhas das cunhas de ruptura nas análises numéricas (Figura 28);

Figura 28 – Seção instrumentada AA apresentada em conjunto com a análise de estabilidade não permitindo a identificação da instrumentação.

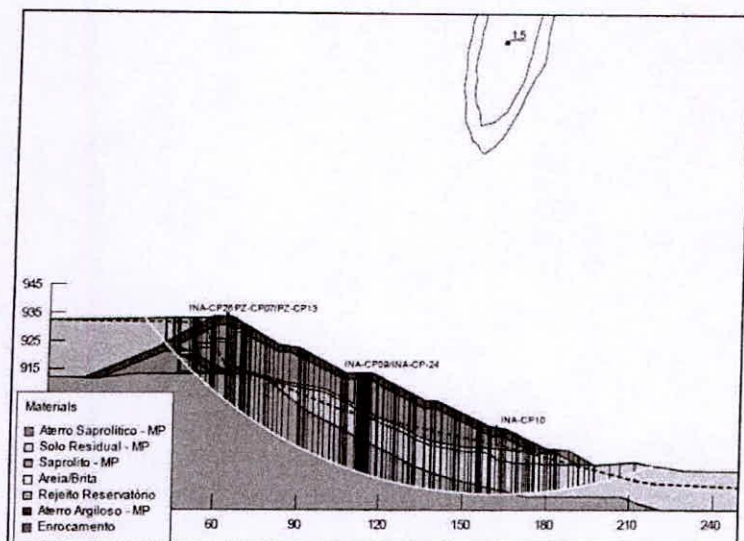
- Os parâmetros de resistência obtidos por ensaios de laboratório e desconsiderados pelos autores apresentaram-se na maioria dos exemplos, inferiores aos valores obtidos por correlação e, para alguns casos, a diferença supera 20% em termos de ganho de resistência, por exemplo no solo residual maduro presente na fundação do dique de Sela;

- Na seção AA (Figura 37) observa-se que a cunha de ruptura global atravessa os materiais da fundação identificados como Solo Residual-MP e Saprolito-MP, que possuem parâmetros de resistência obtidos por ensaios de laboratório sensivelmente menores que àqueles adotados pelo emprego de correlações empíricas, conforme avaliado no item 4.3.1 – Avaliação das investigações geológico-geotécnicas;

Figura 37 – Resultados da Análise de Estabilidade, carregamento estático – seção AA.

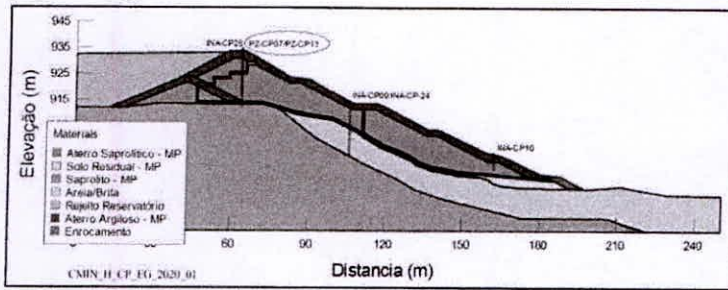
- Outro critério com grande peso na sensibilidade do fator de segurança é a posição da linha freática no maciço. Em documento anexado ao relatório de *checklist*, o empreendedor afirma que as sub pressões no corpo maciço e fundação foram obtidas considerando-se a linha freática coincidente com a linha piezométrica e que a linha piezométrica adotada corresponde a envoltória de máximos obtida entre os meses de julho/2019 e janeiro/2020 e nível do reservatório na El. 931,5 metros. No entanto, na seção instrumentada AA, observa-se a ausência de piezômetros posicionados na fundação ou na região da cunha de ruptura. Os autores classificam o único piezômetro posicionado na seção analisada como curto ou seco e, portanto, ineficaz para avaliar a condição de sub pressão existente na fundação (Figura 38 e Figura 39);

Figura 39 – Localização dos instrumentos na seção AA – detalhe para os piezômetros posicionados no aterro/filtro.

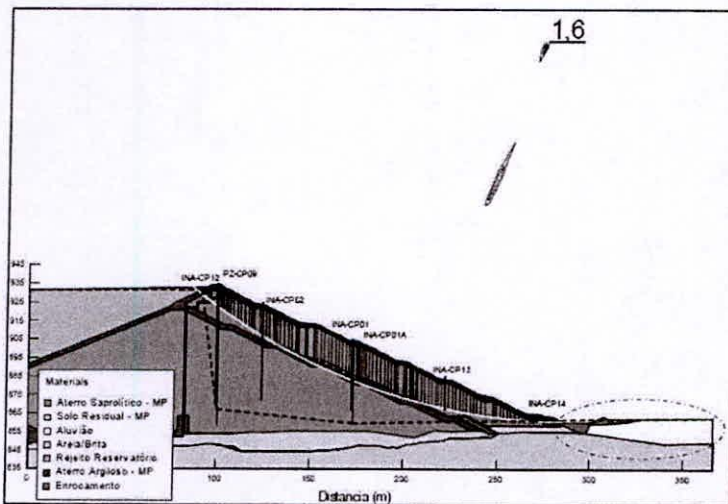
- A seção CC, região de maior altura do maciço principal (Figura 40), apresenta na porção a jusante material caracterizado como aluvião, de consistência mole a médio, com nível d'água na superfície e com baixo número de golpes NSPT: 1/80 e 30/00 à profundidade de 12,45 m (sondagem SP-36, conforme discutido no item 4.3.1 – Avaliação das investigações geológico-geotécnicas). No entanto, nas análises de estabilidade, não foram considerados parâmetros de resistência não drenados para esse material;

- Também na seção CC observa-se que o piezômetro PZ-CP09 está instalado no corpo do aterro e que não há instrumentos instalados na fundação de forma a se medir as sub pressões na fundação do maciço. Soma-se a esse fato a queda abrupta da linha freática à montante do instrumento, embora não tenha sido representado filtro vertical nessa porção e a ausência de leituras nos medidores de nível de água;

- Do exposto conclui-se que a linha freática apresentada na seção CC pode não ser compatível com o comportamento real da estrutura e o fator de segurança pode ser eventualmente inferior ao valor calculado de 1,6;

Figura 40 – Seção de estabilidade CC – detalhe para a região de material saturado e de baixa resistência na porção final da barragem.

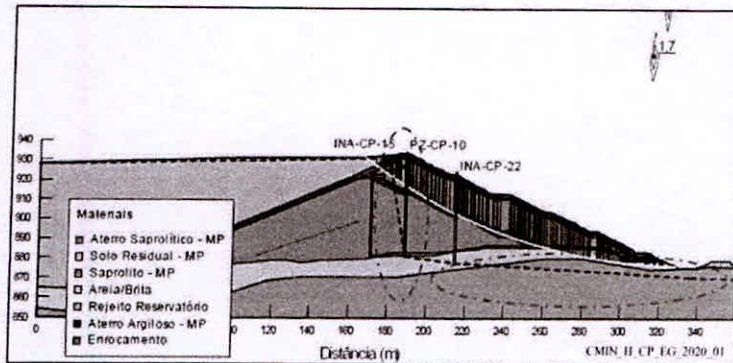
- Na seção DD (Figura 41), observa-se a ausência de instrumentos na porção de jusante do maciço, que possam ratificar a posição da linha freática desenhada. Também a queda brusca da linha freática após a

posição do filtro vertical não é validada pelo instrumento PZ-CP-10, identificado como seco na planilha de instrumentação fornecida;

Figura 41 – Seção de estabilidade DD, com detalhe para a queda brusca da freática não compatível com a posição do filtro vertical e ausência de instrumentos na porção de jusante.

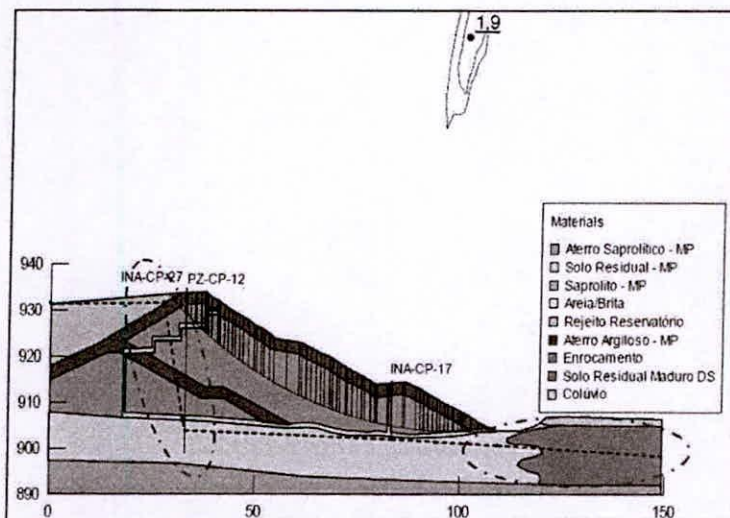
- Na seção FF (Figura 42), há importante presença de material definido como solo residual maduro, próximo ao pé do barramento principal. Conforme abordado no item, 4.3.1 – Avaliação das investigações geológico-geotécnicas, a espessura do material e sua extensão não é validada por sondagens adicionais e portanto, podendo se estender para além da representação feita na seção. Outro ponto relevante é a adoção de parâmetros de resistência sensivelmente superiores àqueles obtidos nos ensaios de laboratório. É possível observar a posição da linha freática não justificada por instrumentos nessa região. Do somatório dessas considerações, conclui-se que o fator de segurança apresentado para a seção FF apresenta muitas incertezas e pode não ser representativo e a variação das premissas e parâmetros considerado podem conduzir a fator de segurança inferiores ao apresentado;

Figura 42 – Seção de estabilidade FF, com detalhe para a queda brusca da freática não compatível com a posição do filtro vertical e material de baixa resistência.

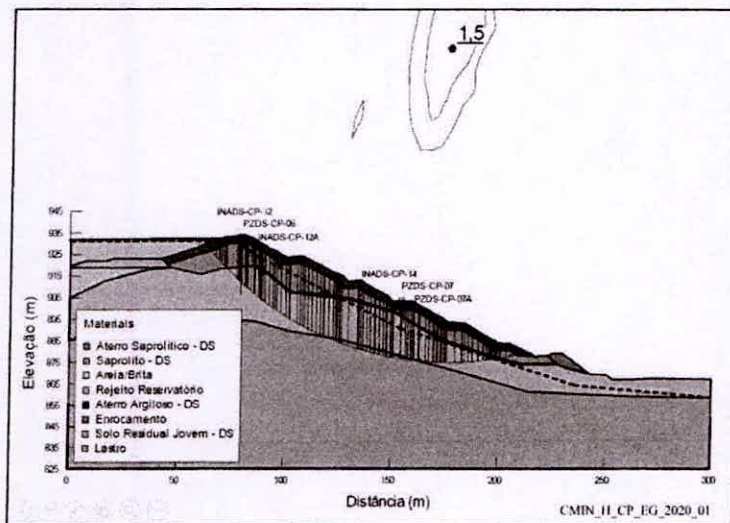
- Na seção JJ (Figura 43), observa-se que a cunha de ruptura passa pelo material apresentado como solo residual jovem e solo residual maduro. Também a seção KK apresenta cunha de ruptura global, atravessando os materiais de fundação supracitados;

- Conforme mencionado no item 4.3.1 – Avaliação das investigações geológico-geotécnicas, os parâmetros de resistência para o solo residual maduro foi adotado a partir de correlações com o NSPT tendo sido descartados os valores de ensaios de laboratório que apresentaram valores sensivelmente menores;

- Dadas as incertezas na obtenção dos parâmetros de resistência, verifica-se que os fatores de segurança podem, eventualmente, serem menores do que o valor limite de 1,5 informado;

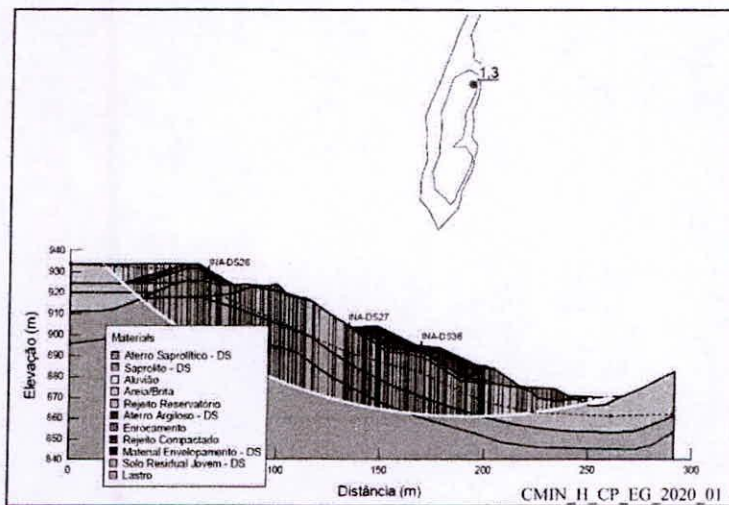
Figura 45 – Seção de estabilidade NN, dique de sela, com detalhe para a cunha de ruptura global passando pelo material Saprólito-Ds.

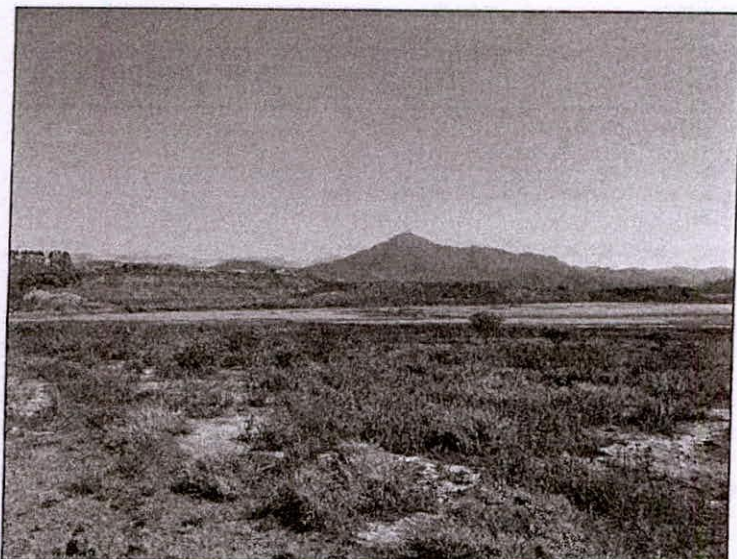
- O reservatório da barragem de Casa de Pedra encontrava-se quase que totalmente preenchido por rejeitos. A região próxima à ombreira esquerda e ao fundo do reservatório encontram-se secos, sendo que ocorre formação de lago apenas próximo à ombreira direita (Foto 1 e Foto 2);

Foto 2 – Vista do reservatório da barragem de Casa de Pedra a partir da ombreira direita.

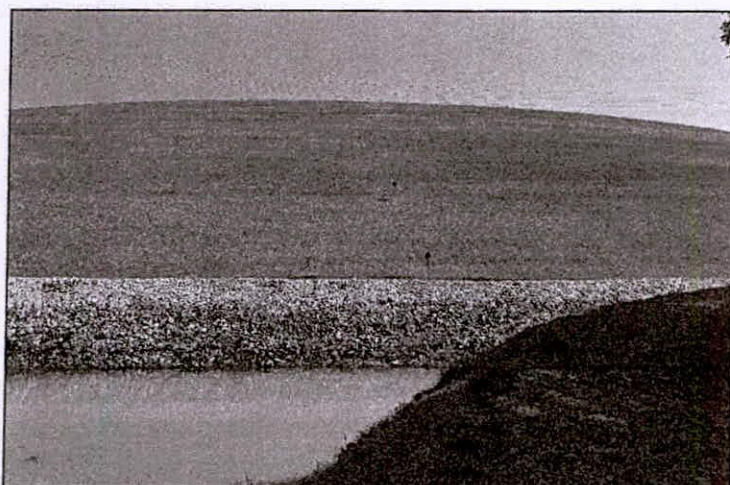
- Os taludes de montante da barragem encontravam-se com cobertura vegetal adequada no momento da vistoria (Foto 5);

Foto 5 – Vista frontal dos taludes de jusante da barragem.

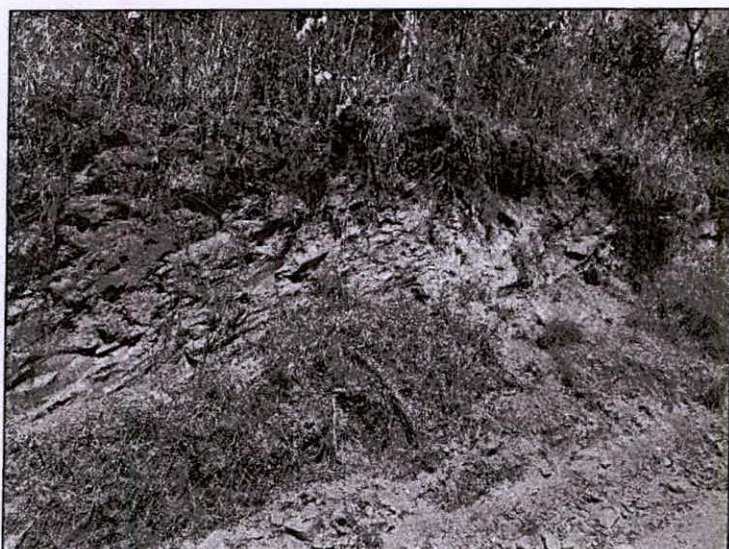
- Foi possível observar o maciço de fundação em um corte de acesso para o dreno de fundo da estrutura, na ombreira direita, onde observou-se a presença de saprólito de filito (Foto 7).

Foto 7 – Saprólito de filito em um corte de acesso para o dreno de fundo da estrutura, ombreira direita.

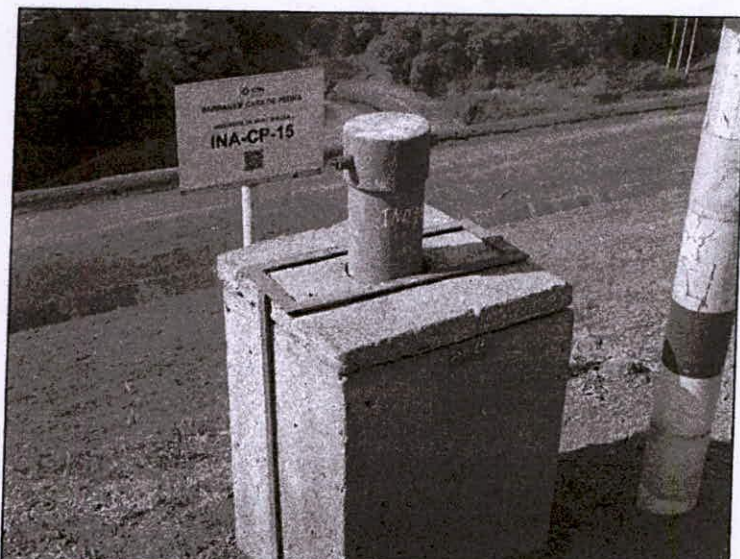
- A instrumentação na barragem encontrava-se em bom estado de manutenção e identificação. O empreendedor adotou um sistema de leitura dos instrumentos por código QR facilitando a identificação do instrumento em campo por aplicativo (Foto 8);

Foto 8 – Detalhe para a identificação por código QR na placa de identificação do instrumento.

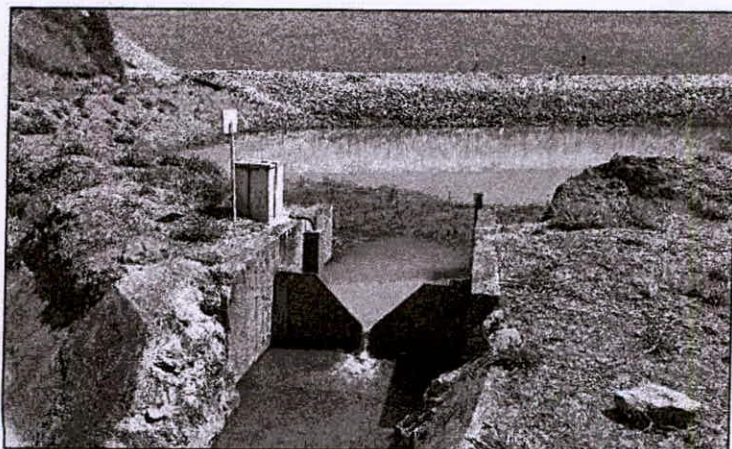
- A estrutura estende-se por dois vales, um principal à esquerda e outro de menor dimensão à direita. Para cada um desses setores existe uma saída da drenagem interna;
- O dreno de fundo do setor à direita encontrava-se seco no momento da vistoria. A saída do dreno de fundo do maciço principal é monitorada por um medidor de vazão de chapa triangular (Foto 9).

Foto 9 – Saída do dreno de fundo do maciço principal, e medidor de vazão por chapa triangular.

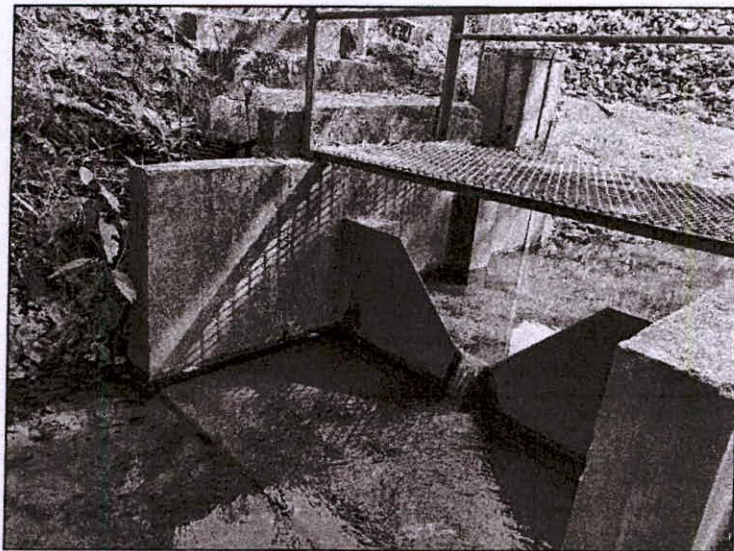
- A drenagem interna do dique é direcionada para a saída do dreno de fundo localizado no pé da estrutura, sendo as vazões monitoradas por um medidor de vazão de chapa triangular (Foto 12 e Foto 13).

Foto 13 – Medidor de vazão de chapa triangular na saída do dreno de fundo.

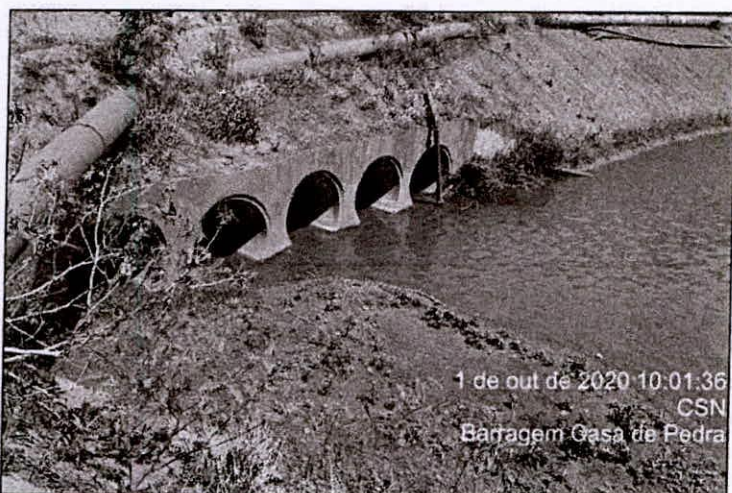
- Foram observados sedimentos acumulados no reservatório, na região a montante dos bueiros que conduzem o fluxo ao canal de aproximação. Observou-se a formação de vegetação na porção assoreada (Foto 14);
- No emboque de um dos bueiros, havia uma tubulação inativa obstruindo parcialmente o mesmo (Foto 14);

Foto 14 – Emboque dos bueiros sob o acesso, com sedimentos acumulados a montante e tubulação obstruindo parcialmente um dos bueiros.

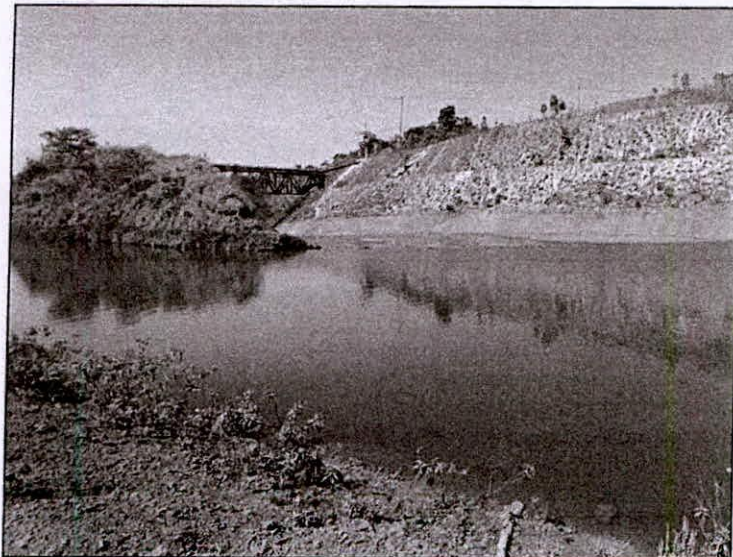
Foto 16 – Vista do emboque do canal emissário, no lago formado na margem direita do reservatório.

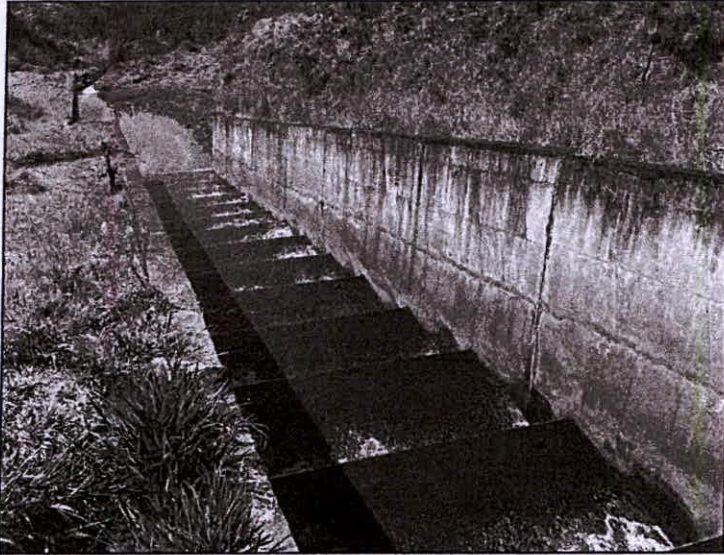
Foto 17 – Calha com degraus do sistema extravasor, seguido por bacia de dissipação.

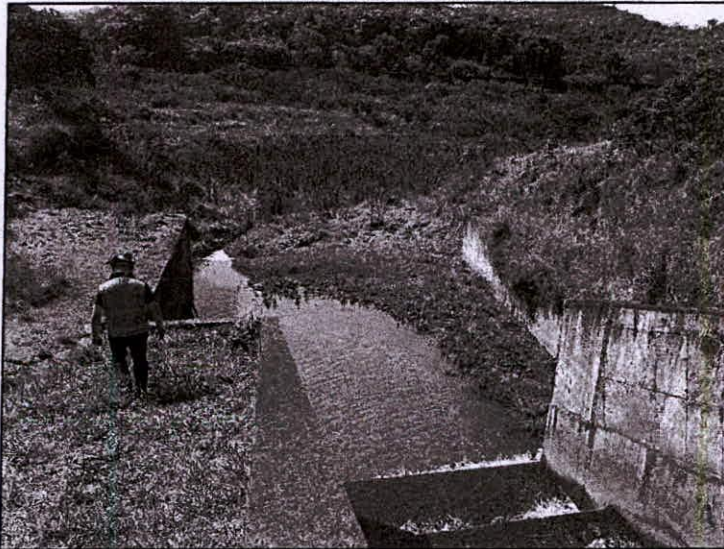
- A bacia de dissipação e o canal de restituição encontravam-se assoreados, com bastante sedimentos e vegetação. O fluxo defluente do extravasor é conduzido por um trecho remanescente, estreitado, na porção esquerda do canal de restituição (Foto 18);

Foto 18 – Bacia de dissipação e canal de restituição assoreados e com vegetação.

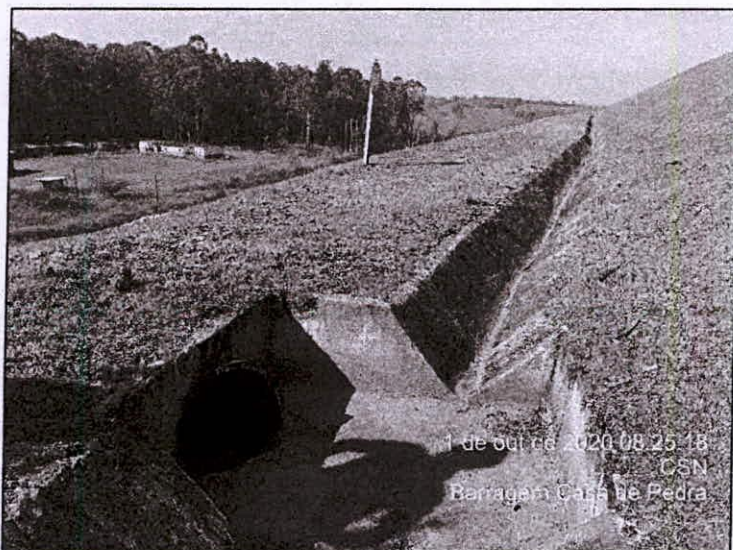
- O sistema de drenagem superficial da Barragem Casa de Pedra e do dique de sela é formado por canaletas de concreto nas bermas, caixas de passagem e descidas d'água, também em concreto, em ambas as ombreiras, que conduzem o fluxo para jusante dos taludes das estruturas. Algumas travessias de bermas são realizadas por bueiros em PEAD (Foto 20 a Foto 21);

Foto 20 – Canaleta de berma, caixa de passagem e bueiro sob berma – Barragem Casa de Pedra.

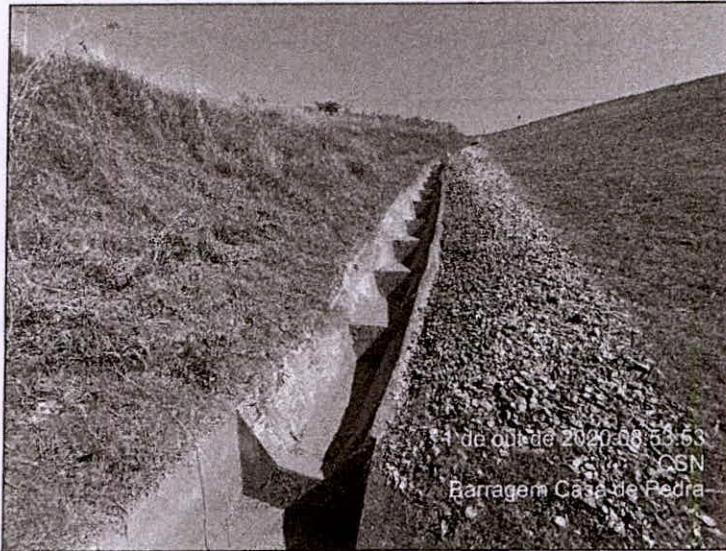
Foto 21 – Descida d'água na ombreira direita. Barragem Casa de Pedra.

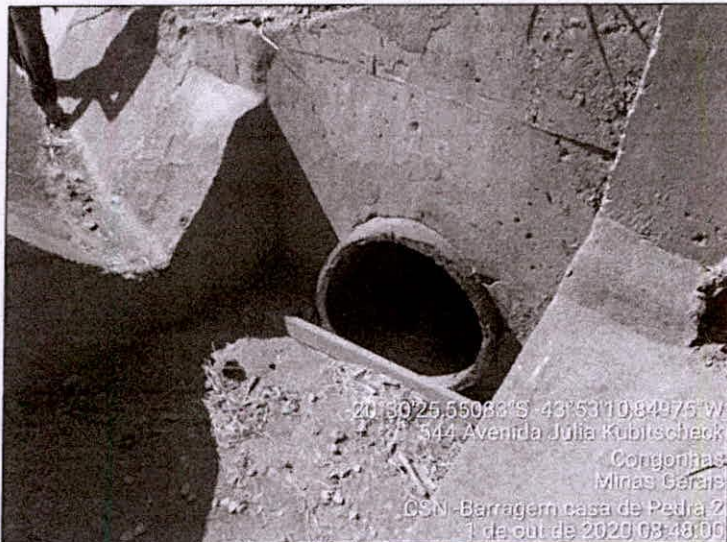
- As estruturas de drenagem da Barragem Casa de Pedra estavam, de uma maneira geral, limpas e desobstruídas. No entanto, observou-se assoreamento a montante de um dos bueiros, aparentemente retido por um pedaço de madeira, dentro da caixa de passagem (Foto 22);

Foto 22 – Caixa de passagem com assoreamento e pedaço de madeira no emboque do bueiro. Barragem Casa de Pedra.

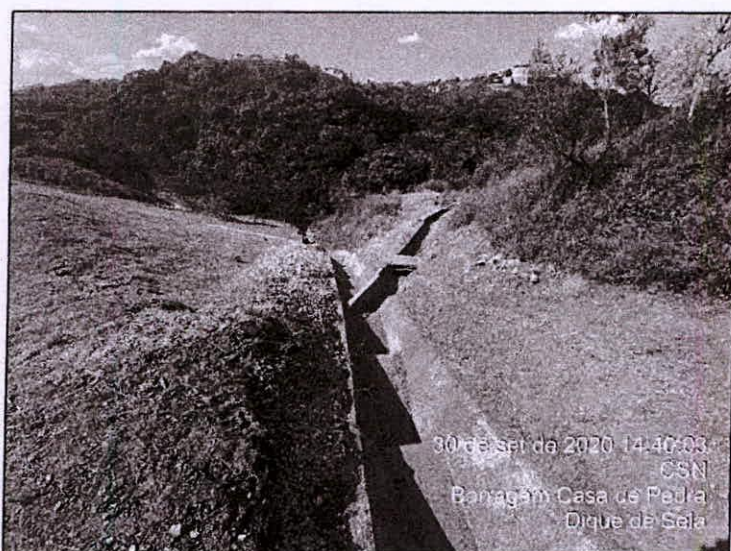
- As estruturas de drenagem do dique de sela estavam limpas e desobstruídas na data da inspeção;
- Observou-se que as descidas d'água (ombreiras esquerda e direita) do dique de sela, em seu trecho final, foram redirecionadas para que o fluxo conduzido por essas estruturas não interfira nas leituras do medidor de vazão do dreno de fundo (Foto 25 e Foto 26). O fluxo conduzido pelo último trecho das descidas d'água ainda é direcionado para o medidor. No entanto, essa contribuição é muito pequena.

Foto 26 – Ponto de redirecionamento da descida d'água na ombreira direita do dique de sela.

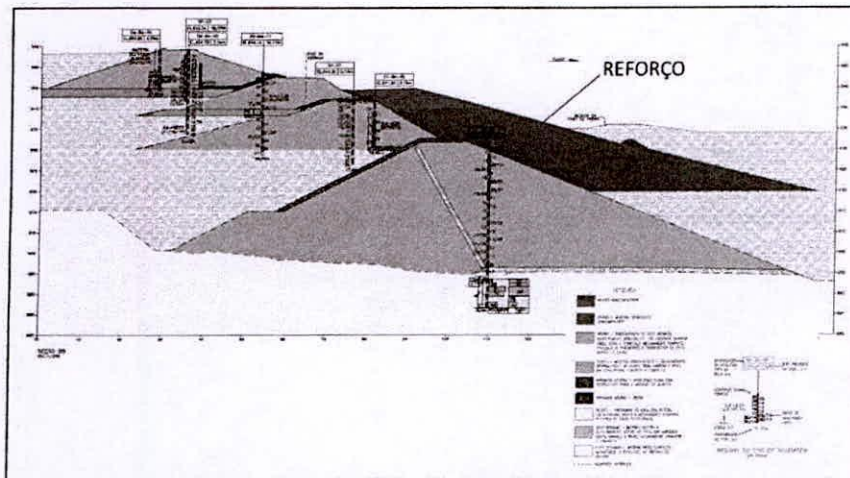
- Não foi possível verificar se todos os materiais definidos nas seções geológicas-geotécnicas foram ensaiados, se a quantidade de amostras por tipo material é representativa, e se a interpretação dos resultados dos ensaios é adequada, pois estas informações não foram apresentadas de forma consolidada;

- Não foram apresentados os laudos dos ensaios realizados.

Figura 47 – Seção geológico-geotécnica BB – projeto As Is 2019.

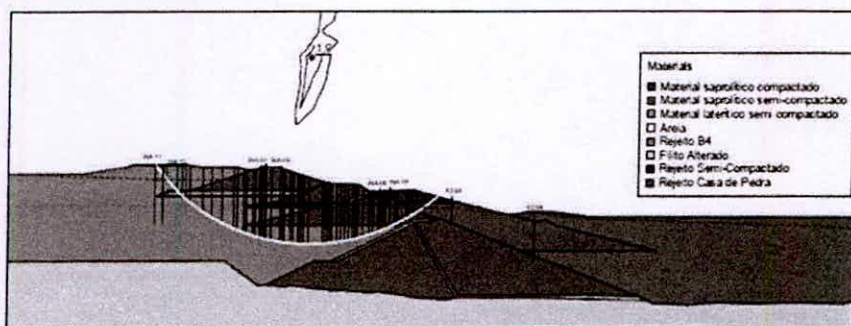
- Foram apresentadas as seções instrumentadas com as linhas freáticas plotadas referente à leitura da auditoria do 1º semestre, contudo, as seções correspondem às seções das análises de estabilidade, e em 3 delas não é possível distinguir a posição do instrumento na seção devido à presença das linhas das análises (Figura 48);

Figura 48 – Seção instrumentada BB' – apresentada em conjunto com a análise de estabilidade não permitindo a identificação da instrumentação.

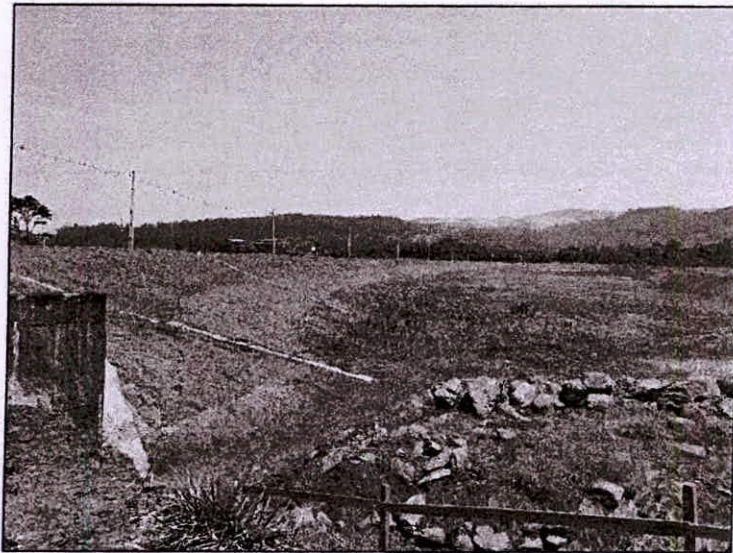
- O talude de montante da estrutura encontrava-se com cobertura vegetal, sem indícios de estabilizações ou erosões (Foto 28);

Foto 28 – Vista do talude de montante.

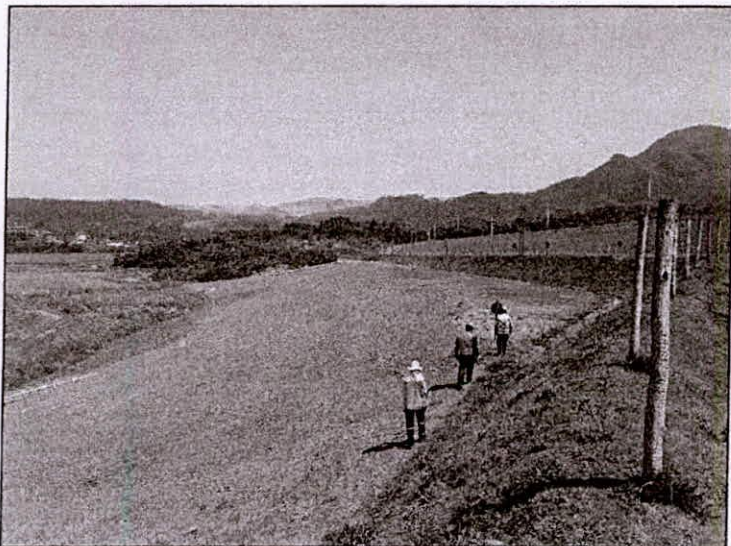
- Os taludes de jusante encontravam-se com cobertura vegetal adequada no momento da vistoria (Foto 30 e Foto 31);

Foto 30 – Vista dos taludes de jusante localizados abaixo da estrada municipal.

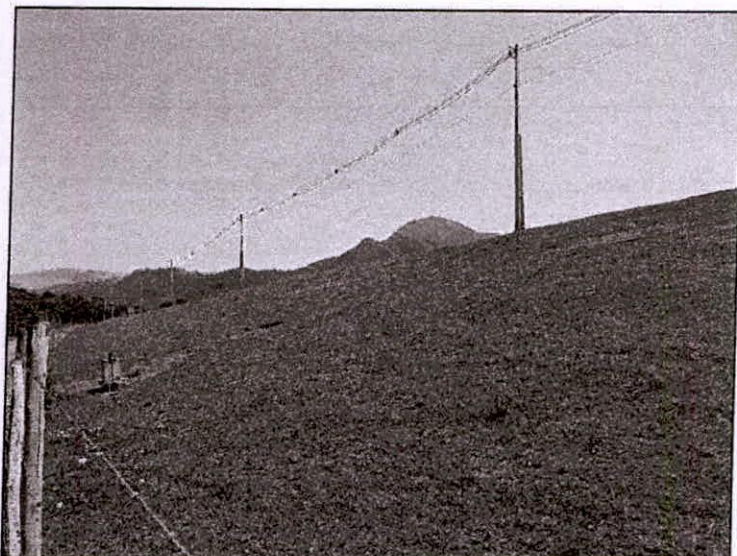
Foto 31 – Vista do talude de jusante localizado acima da estrada municipal

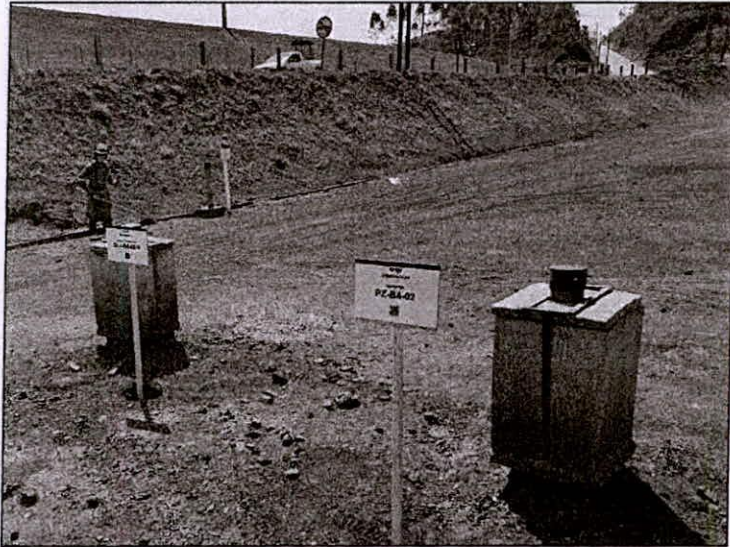
- A instrumentação existente na estrutura encontrava-se em bom estado de manutenção e identificação no momento da vistoria (Foto 33);

Foto 33 – Detalhe da instrumentação presente na estrutura.

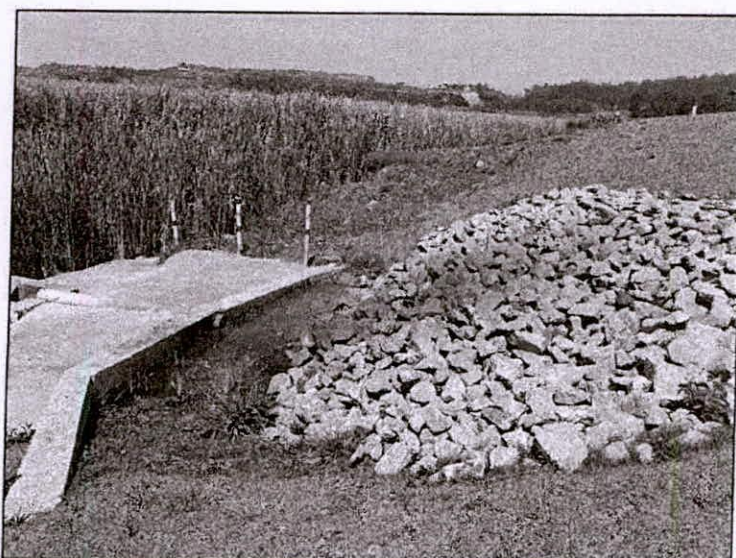
- A barragem conta com quatro saídas da drenagem interna, localizadas no que atualmente é o pé do talude da berma de reforço, as localizadas mais próximo das ombreiras contam com medidor de vazão triangular, e as duas localizadas na parte central tem a vazão medida com auxílio de balde (Foto 34 a Foto 37);

Foto 34 – Saída 01 do dreno de fundo da barragem.

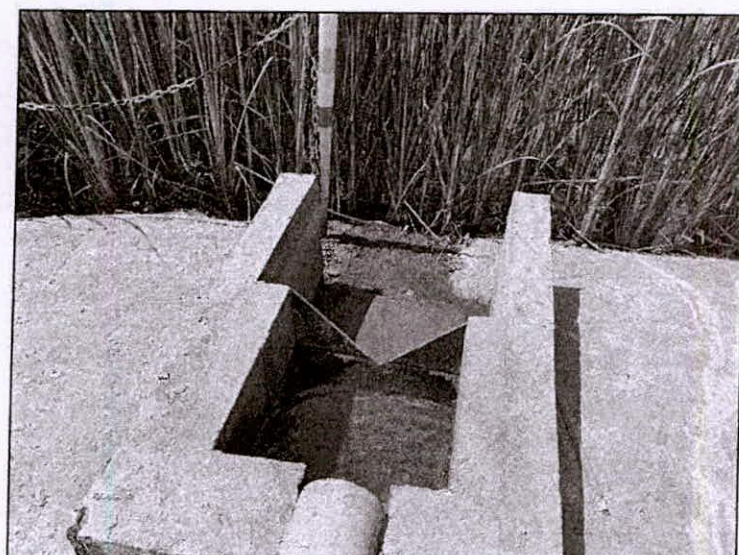
Foto 35 – Medidor de vazão MV-B4-01 localizado na ombreira direita da estrutura.

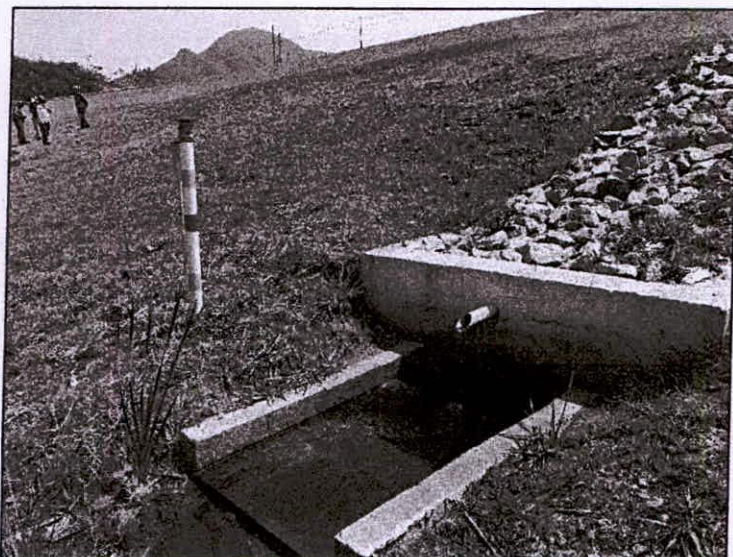
Foto 36 – Saída 02 do dreno de fundo da barragem.

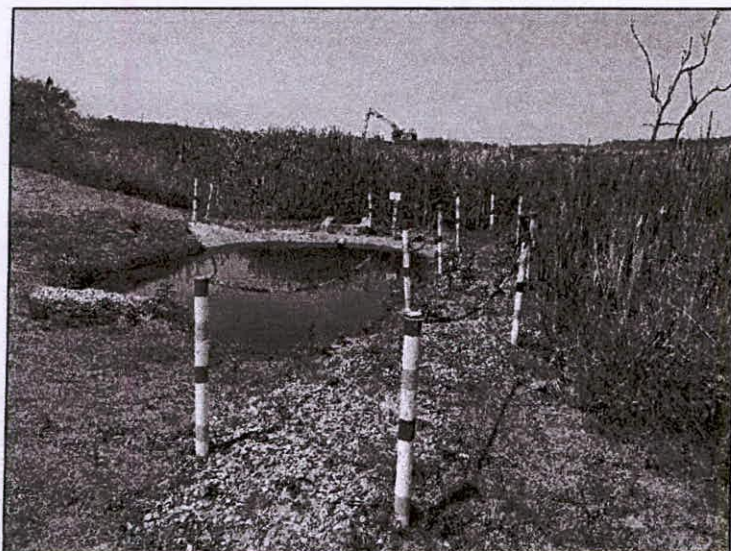
Foto 37 – Saída 03 do dreno de fundo da barragem.

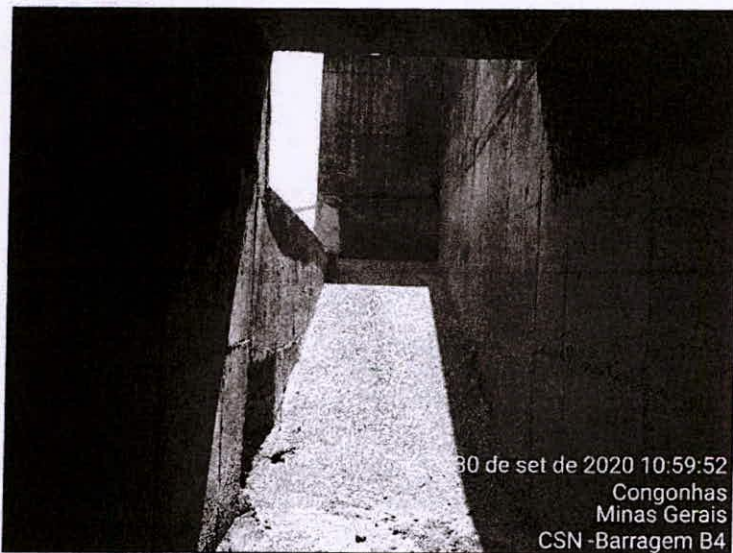
Foto 39 – Vista da soleira lateral, vertente, por dentro da galeria.

- A soleira lateral do sistema extravasor é provida de orifício retangular, para escoar as vazões de pequena magnitude (Foto 39);

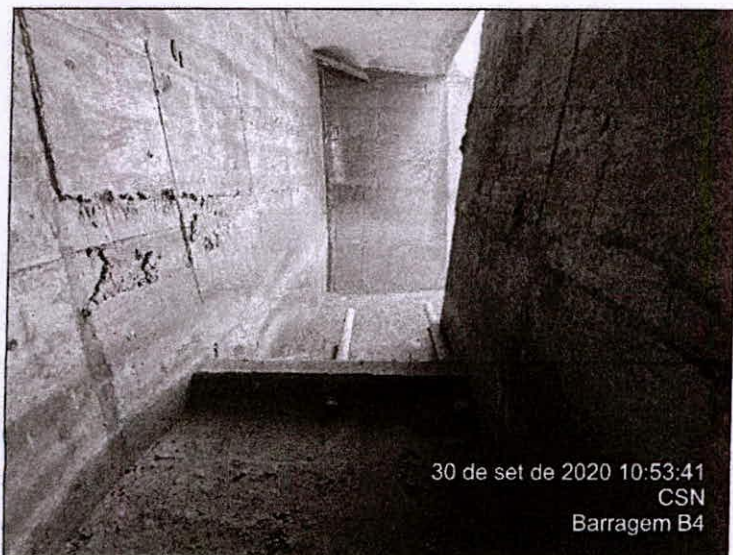
Foto 40 – Vista do desemboque da galeria sob o maciço da barragem.

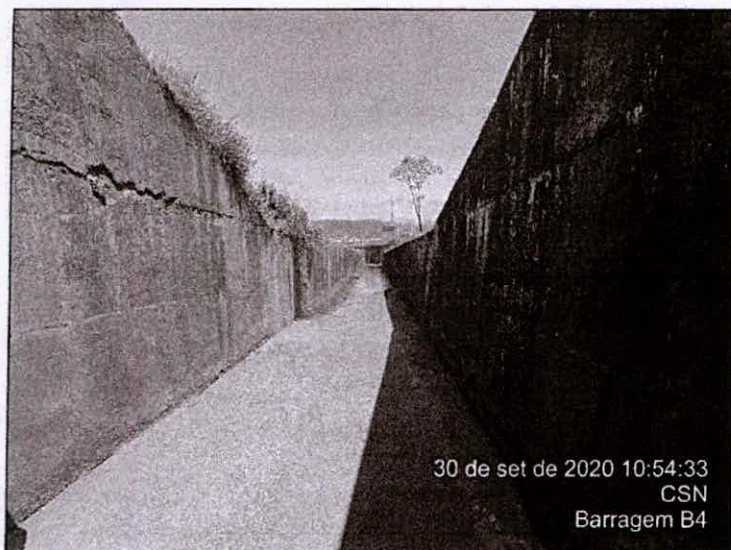
Foto 41 – Canal extravasor a jusante da galeria sob o maciço da barragem.

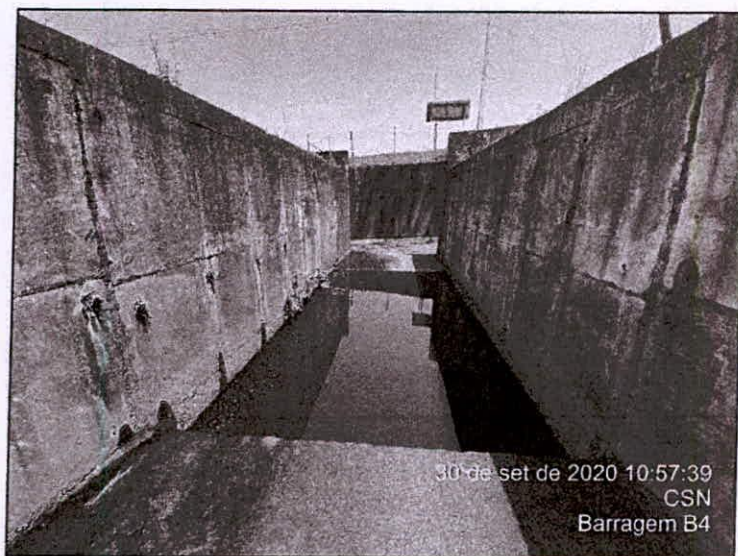
- Não foram observadas obstruções ou assoreamentos ao longo das estruturas extravasadoras;
- Não havia vertimento no dia da inspeção.

Foto 43 – Bacia de dissipação do sistema extravasador.

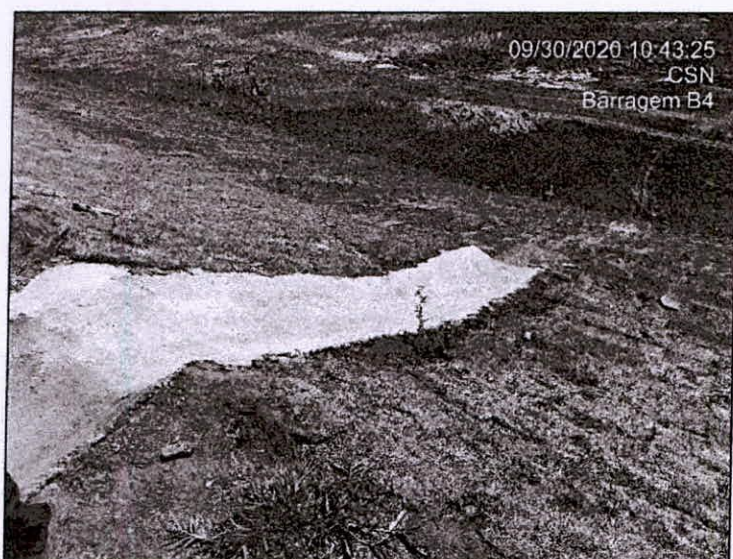
Foto 44 – Descida d'água no talude de montante.

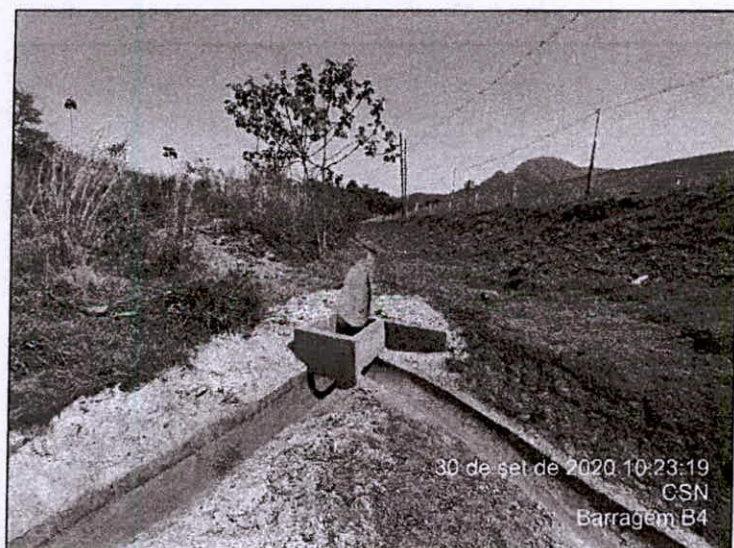
- O sistema de drenagem superficial da Barragem B4 é composto por canaletas de concreto periféricas nas ombreiras e nas bermas do maciço, cujo fluxo é conduzido para a calha do canal extravasador, por meio de bueiros (Foto 45 e Foto 46). No talude de montante há descidas d'água em concreto (Foto 44);
- Não foram identificadas anomalias ou obstruções nas estruturas de drenagem, na data da inspeção.

Foto 45 – Canaletas do sistema de drenagem superficial.
