**PREFEITURA MUNICIPAL DE CONGONHAS**  
CIDADE DOS PROFETAS

COMUNICAÇÃO INTERNA

**INFORMAÇÃO Nº 54/DISBM-MG/ANM/2021**

## PARECER TÉCNICO Nº 29/2020/DISBM-MG/GER-MG

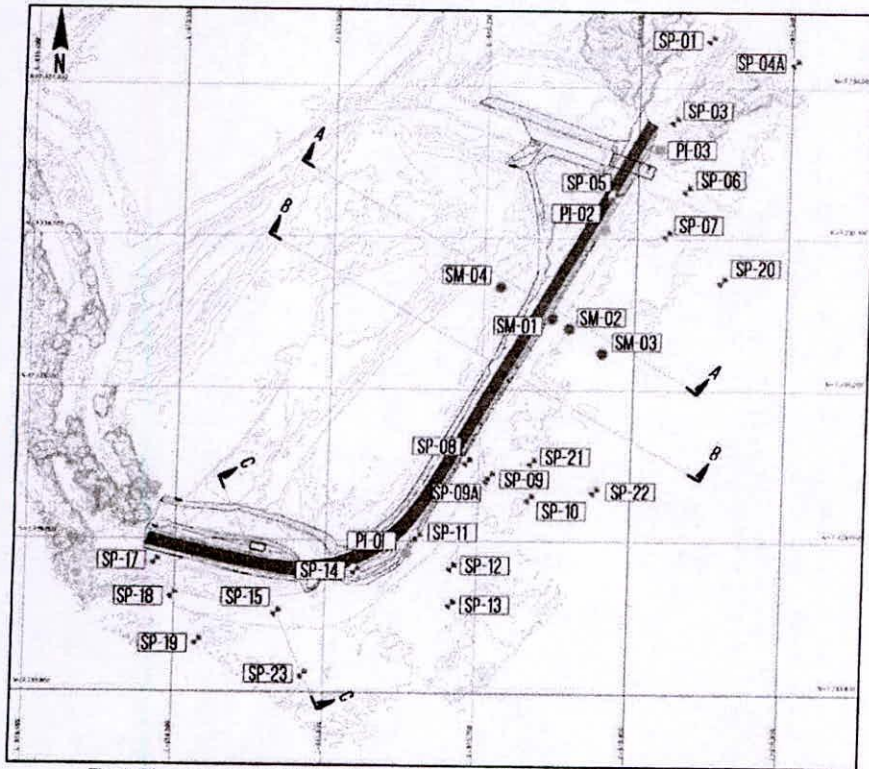
- As investigações executadas na barragem (Figura 52), são no geral, sondagens percussivas de pequena profundidade, sendo executadas sondagens mistas que avançam além do maciço inicial, e atingem a fundação, apenas na seção AA' (Figura 53). Pelas investigações executadas nesta seção observa-se que a fundação da barragem apresenta uma variação grande da espessura de solo residual e de rejeito presente na fundação da estrutura, que são desconhecidos nas porções das seções nas quais as investigações não atingem a fundação;

Figura 52 – Localização das Investigações geológico-geotécnicas realizadas na barragem B5.

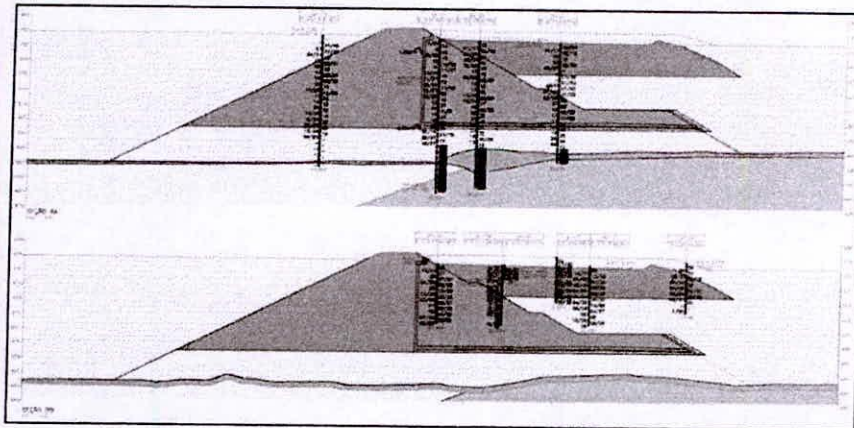
Figura 53 – Seção AA' e BB' com as sondagens realizadas. Seção AA' (em cima) com investigações atingindo a fundação e seção BB' com investigações curtas.

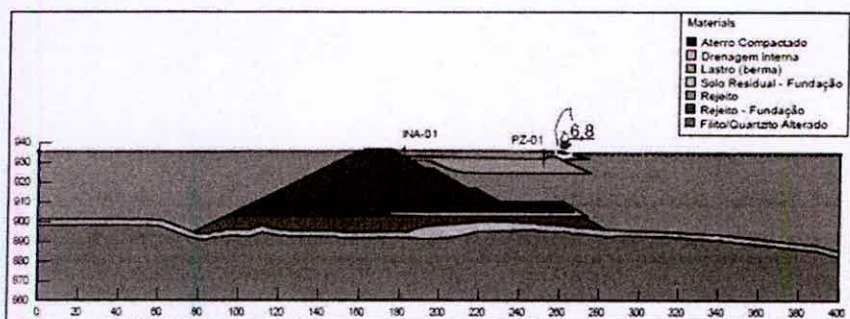
- As duas seções instrumentadas apresentadas mostram a linha freática junto ou muito próximo da superfície do terreno, não havendo informação de onde é obtida a posição da freática a montante da estrutura, uma vez que não há instrumentação dentro do reservatório ou formação de lago no reservatório que embasem esse dado;

Figura 54 – Seção A-A – Freática definida pelos instrumentos instalados.

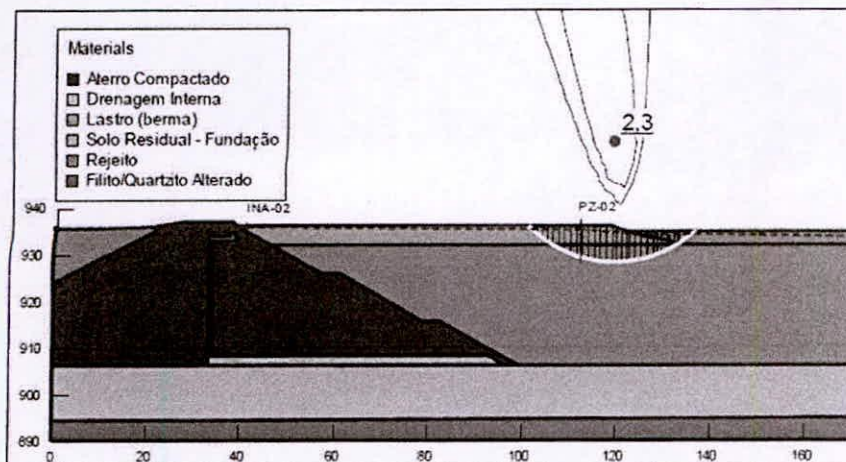
Figura 55 – Resultado da Análise de Estabilidade – Seção BB (Pseudo-Estática).

- Na análise de estabilidade para a condição pseudo-estática, foi considerado um coeficiente de aceleração de 0,05 g na direção horizontal e de 0,03 g na direção vertical, contudo, sem indicação do sentido de aplicação da força vertical;
- A fundação da barragem é pouco investigada, havendo dúvida quanto à sua caracterização adequada;

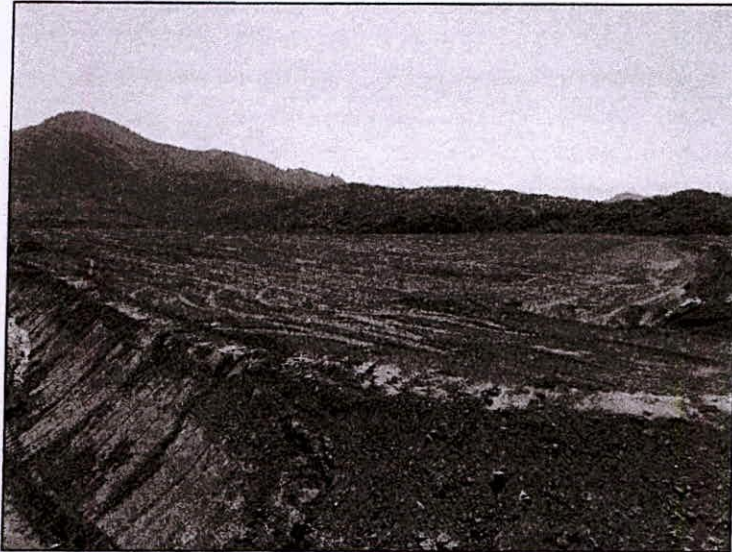
- A barragem B5 encontra-se já descaracterizada, não se observando em campo o maciço da barragem;
- O reservatório da estrutura encontra-se totalmente recoberto por solo argiloso que constitui a selagem do reservatório (Foto 47);

Foto 47 – Vista do reservatório a partir da ombreira direita.

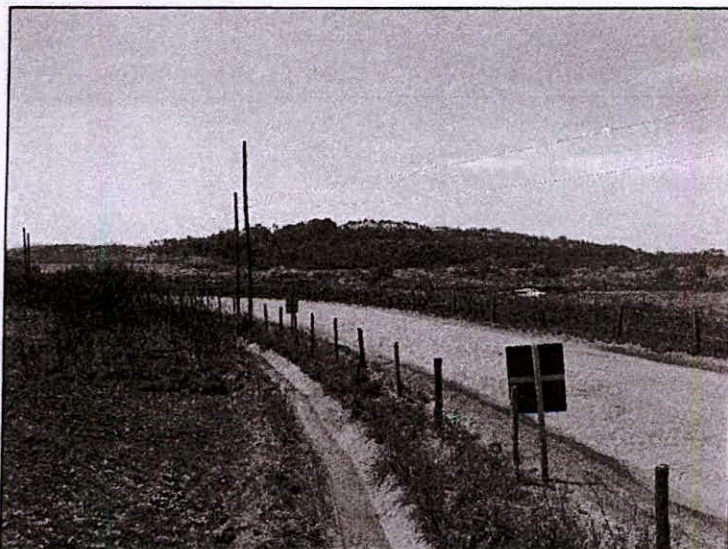
- O talude de montante da estrutura encontra-se totalmente soterrado pelos rejeitos e pelo material da selagem do reservatório da barragem B5;
- Sobre a crista da estrutura passa a estrada municipal Casa de Pedra (Foto 48), e os taludes de jusante encontram-se soterrados sob os rejeitos da barragem Casa de Pedra;

Foto 48 – Vista da crista por onde passa a estrada municipal, a partir da ombreira direita.

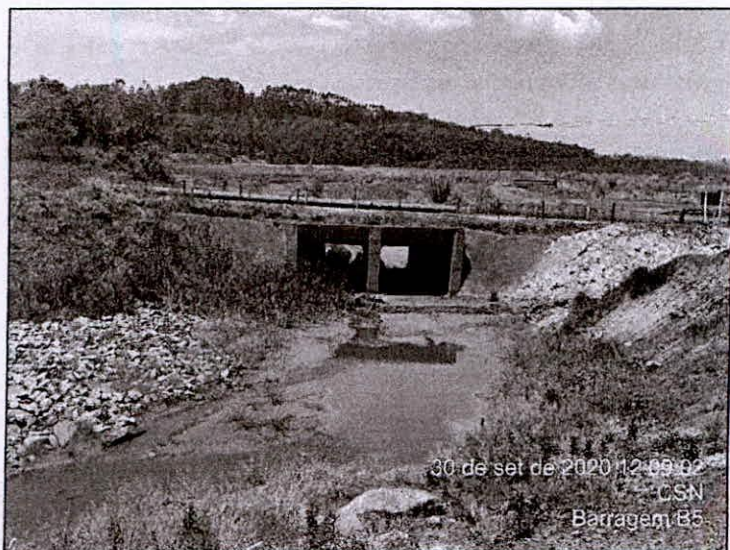
- A drenagem de contribuição da encosta é conduzida por meio de canal de cintura, na margem esquerda do reservatório, atualmente aterrado, até a galeria dupla retangular em concreto (antigo vertedor), sob a estrada municipal (Foto 49). Essa galeria também recebe a contribuição direta sobre parte do reservatório, conduzida por meio de canaleta revestida com pedra argamassada.

- O canal de cintura, com seção trapezoidal, é revestido com enrocamento em sua calha e os taludes superiores são apenas escavados, sem revestimento.
- Foram observados vários pontos com vegetação ao longo da calha do canal, pontos com empoçamento, além de acúmulo de sedimentos próximo às galerias (Foto 49).

Foto 49 – Vista do emboque das galerias que conduzem o fluxo do canal de cintura e da canaleta em pedra argamassada próximo à crista. Observar sedimentos depositados na calha e vegetação se formando ao longo do canal.

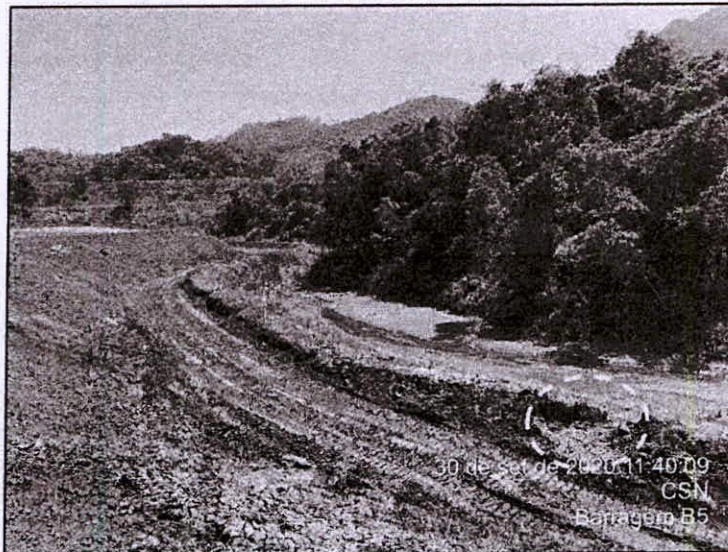
- O reservatório aterrado não conta com qualquer proteção superficial, nem há sistema de drenagem para condução da precipitação direta para o canal de cintura. A drenagem é conduzida por declividade suave para a margem esquerda e para a região da crista. No entanto, foram observadas leiras longitudinais na margem esquerda do reservatório e no acesso lateral ao canal, que não permitem o escoamento superficial de forma difusa para a estrutura de drenagem (canal de cintura) (Foto 50). O fluxo, então, é conduzido para o canal de cintura, de forma concentrada, por meio de algumas aberturas nas leiras (Foto 51).

Foto 51 – Vista do canal de cintura e do acesso lateral, cuja drenagem é conduzida para o canal, por meio de escavação da leira. Observar vegetação, sedimentos e trecho com empocamento.

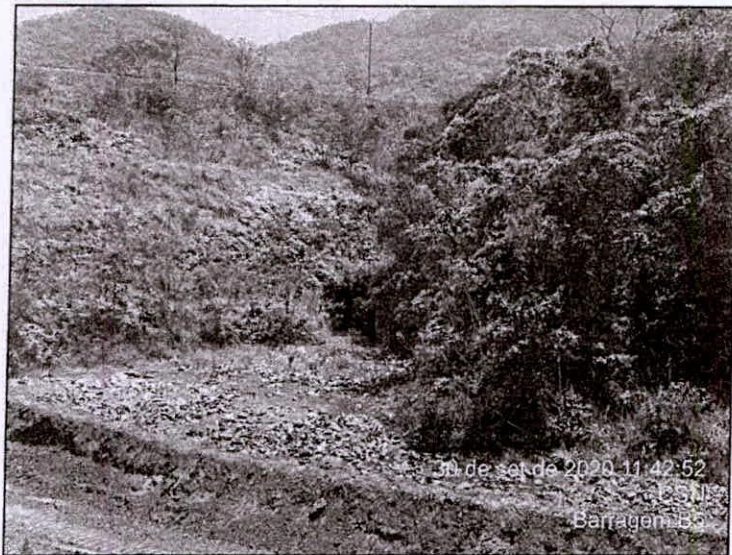
Foto 52 – Início do canal de cintura e desemboque do bueiro existente sob a estrada.

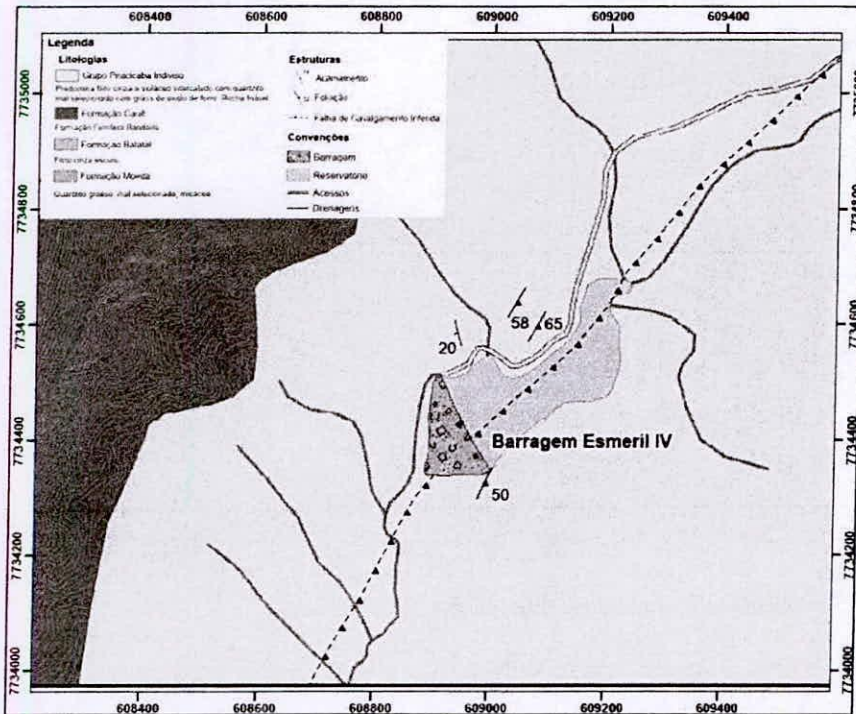
- Não foi apresentado um mapa geológico-geotécnico em escala de detalhe para a área da barragem. O mapa apresentado como sendo o mapa geológico-geotécnico (Figura 57) não mostra as unidades geológico-geotécnicas superficiais encontradas na área, tais como depósitos de colúvio e tipos de solos, de acordo com o que é observado nas seções geológico-geotécnicas do projeto *As Is* de 2019;

Figura 57 – Mapa geológico-geotécnico do dique do Esmeril IV – CSN.

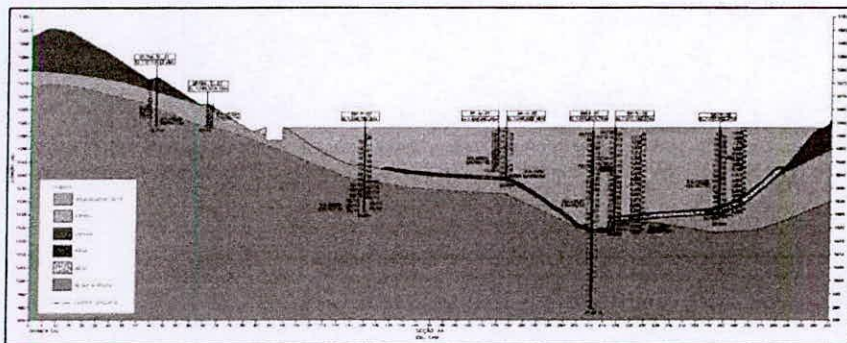
- As seções geológico-geotécnicas apresentadas no relatório do *checklist*, que correspondem às elaboradas para o projeto *As Is* de 2019, não refletem a complexidade geológica do maciço de fundação relatada nas seções técnicas, com variação litológica entre as ombreiras, e com a presença de uma falha de cavalgamento encaixada no vale (Figura 58);

Figura 58 – Seção longitudinal da barragem – projeto As Is DAM 2019.

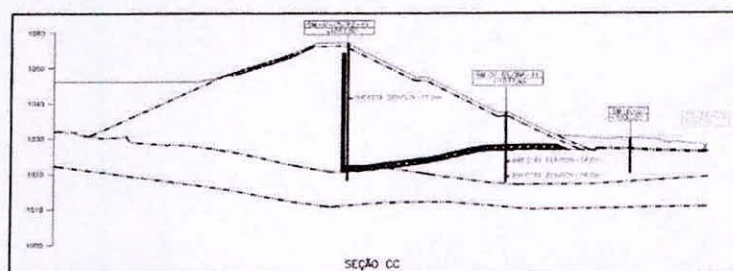
Figura 60 – Seção instrumentada central CC' segundo desenho do projeto *As Is* de 2019. Nomenclatura da seção e dos instrumentos não correspondente ao apresentado no relatório do *checklist*.

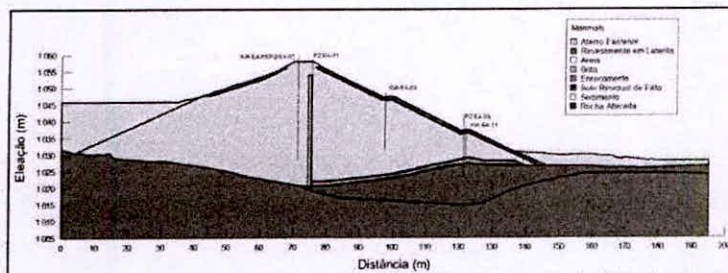
Figura 61 – Seção instrumentada central BB' segundo relatório de atualização da carta de risco de março de 2020. Nomenclatura da seção e dos instrumentos, e profundidade dos instrumentos não correspondente ao apresentado no projeto *As Is* de 2019.

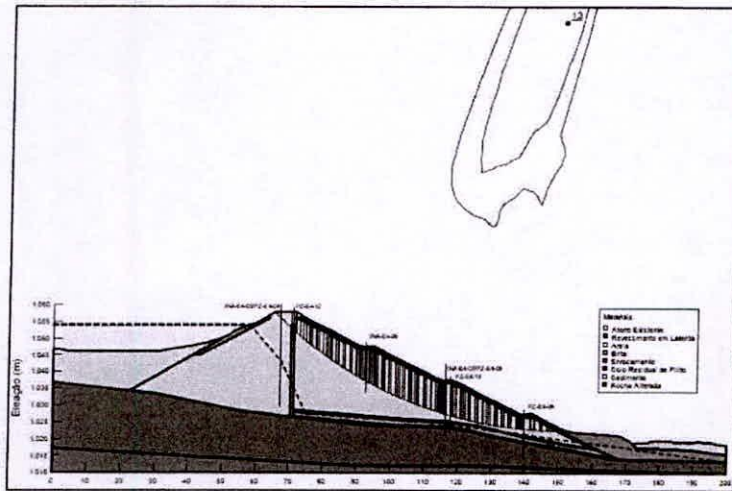
Figura 64 – Resultado da Análise de Estabilidade – Seção CC (Pseudo-Estática).

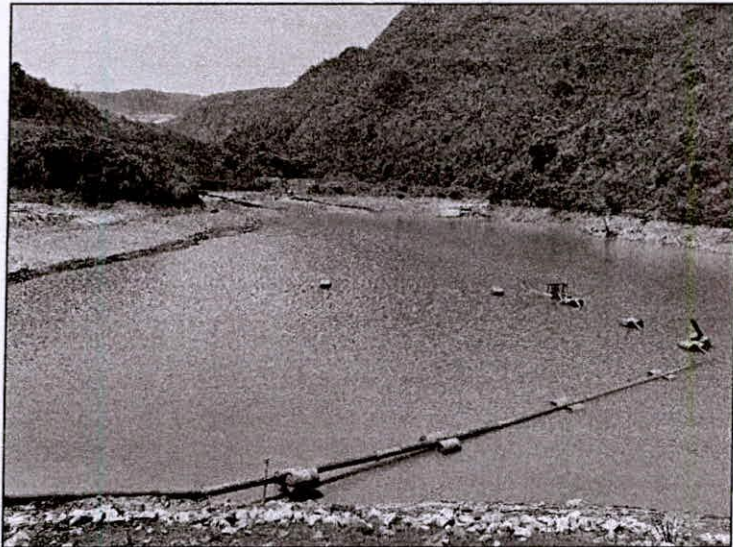
- O reservatório do dique do Esmeril IV encontrava-se com o nível de água rebaixado no momento da vistoria, com parte dos sedimentos do fundo do lago emersos e com as porções normalmente submersas dos taludes internos expostas (Foto 53);
- Não se observou a presença de processos erosivos ou de instabilidade nos taludes internos do reservatório;

Foto 53 – Vista do reservatório do dique do Esmeril IV a partir da crista.

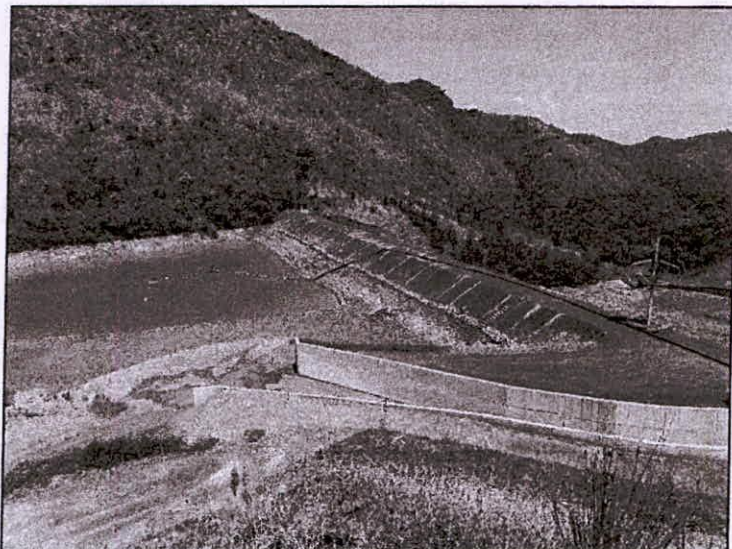
- O talude de montante da estrutura encontrava-se exposto no momento da vistoria. Não foi observada proteção no talude na porção acima do nível normal do reservatório (Foto 54), contudo, não se observaram indícios de processos erosivos ou de instabilização do mesmo. Ao longo do talude existem diversas canaletas de drenagem superficial;

Foto 54 – Vista do reservatório e talude de montante a partir da ombreira direita.

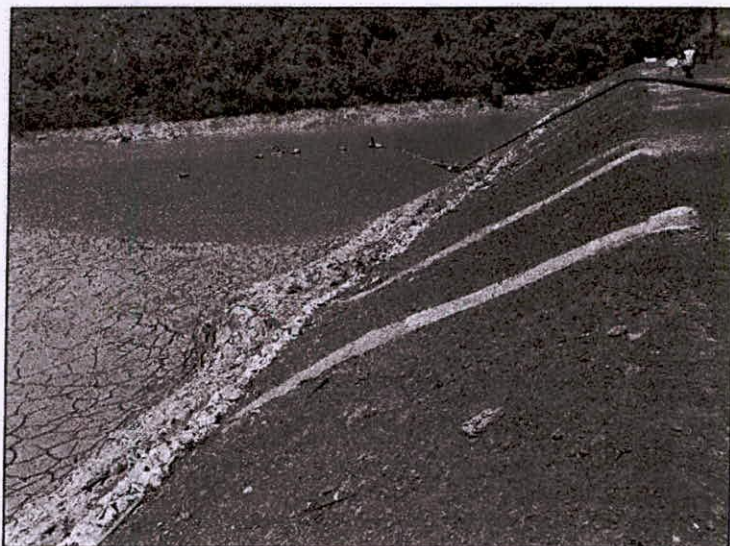
- Na porção abaixo do nível normal do reservatório, no talude de jusante, se observa uma faixa de proteção em *rip-rap* (Foto 55);

Foto 55 – Talude de montante do dique. Detalhe para a presença de canaletas de drenagem e faixa de proteção de *rip-rap*.

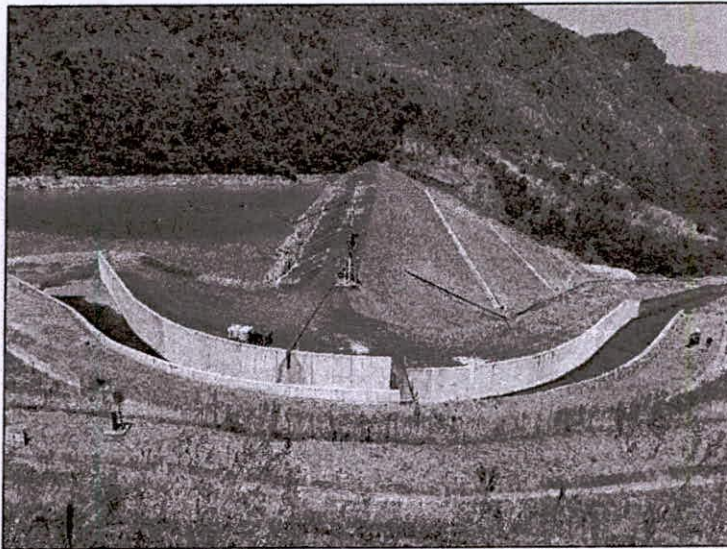
- Os taludes de jusante do dique encontravam-se em bom estado de conservação, com cobertura vegetal adequada (Foto 57);

Foto 57 – Vista geral do dique apartir da ombreira direita.

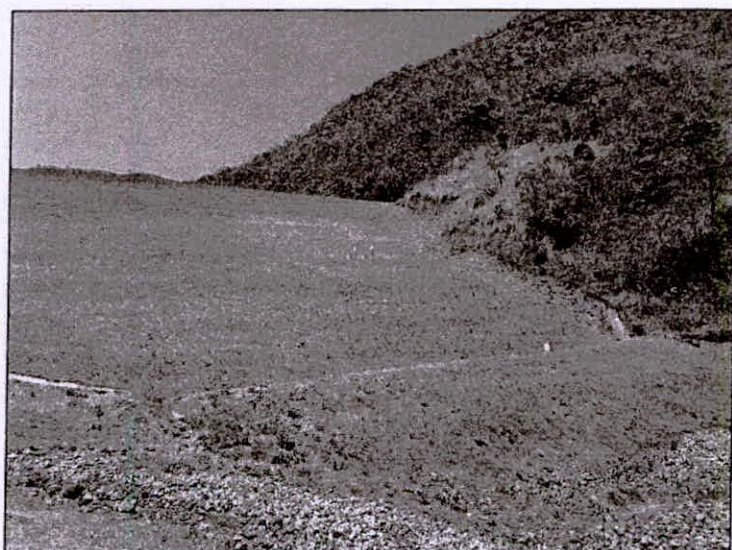
- Não foram observados indícios de processos erosivos, abaulamentos, trincas ou surgências nos taludes (Foto 58 e Foto 59).

Foto 59 – Vista dos taludes de jusante inferiores, próximos à saída do dreno de fundo.

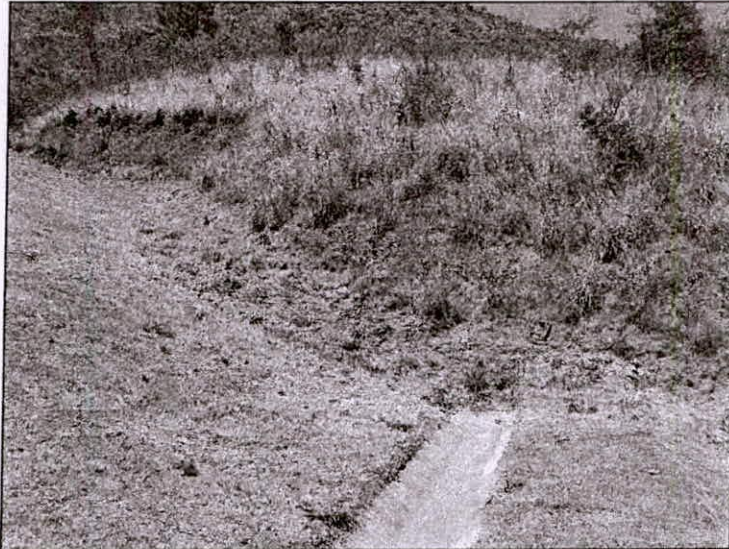
favorável à estabilidade da estrutura, na direção SE, para montante e ombreira esquerda (Foto 60 e Foto 61);

Foto 60 – Vista do encosto da estrutura com a ombreira esquerda, talude superior.

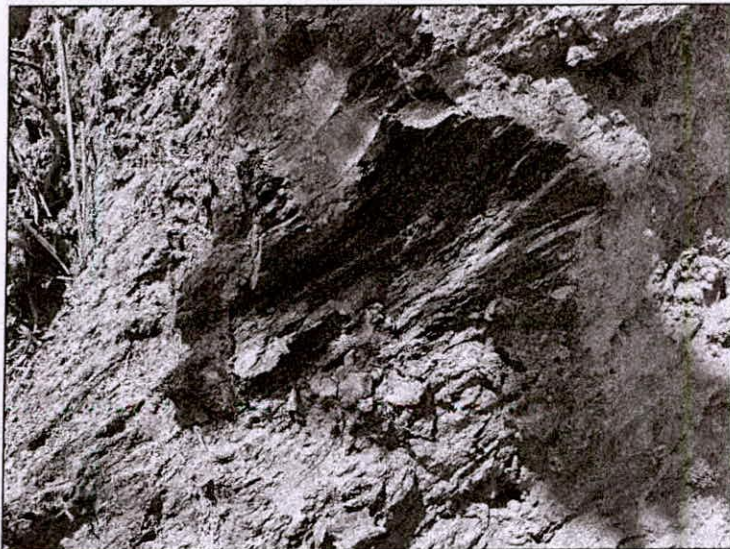
Foto 61 – Detalhe para o material de fundação observado na ombreira esquerda, onde pode se observar que a foliação mergulha em direção favorável à estabilidade da estrutura.

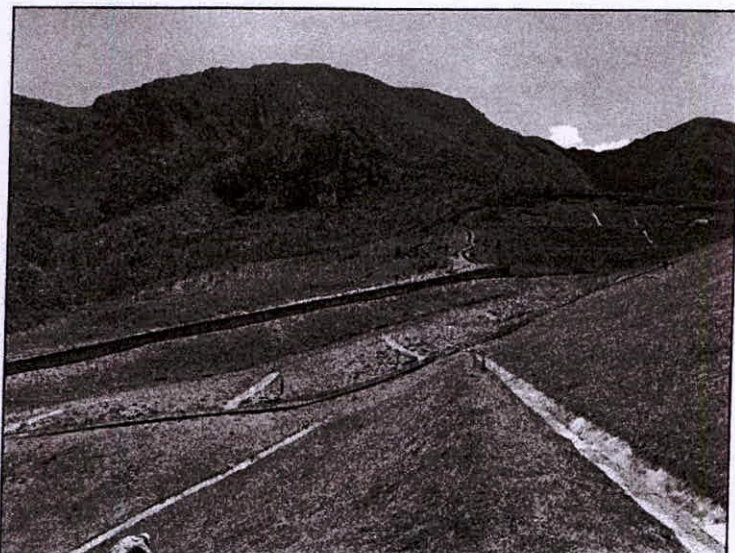
- O encosto da estrutura com a ombreira direita se dá em um talude de inclinação mais suave que a ombreira esquerda, estando localizado nesta ombreira o canal extravasor (Foto 62);

Foto 62 – Vista do encosto da estrutura com a ombreira direita.

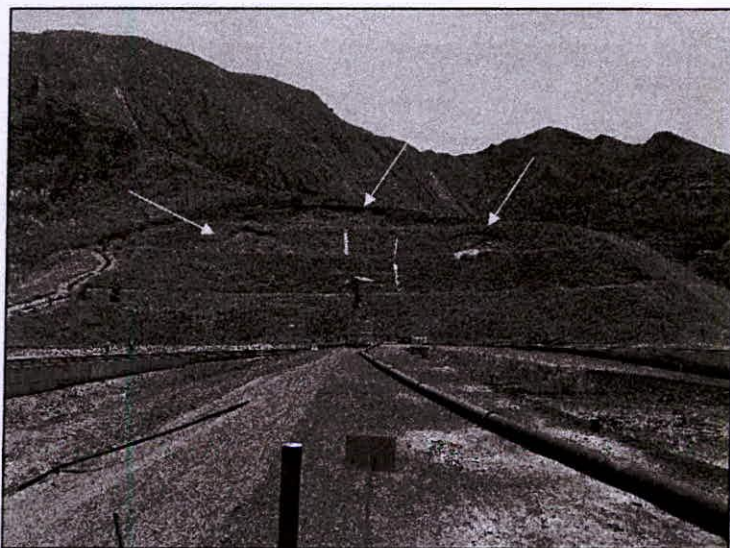
- Na região de encaixe da crista do dique com a ombreira direita existe um corte no talude do terreno natural (Foto 63). Nestes taludes em terreno natural, se observam pelo menos três cicatrizes de escorregamento, localizadas nos dois taludes superiores do corte;

Foto 63 – Vista do corte em terreno natural no encosto da crista com a ombreira direita. Detalhe para as cicatrizes de escorregamento existentes no talude.

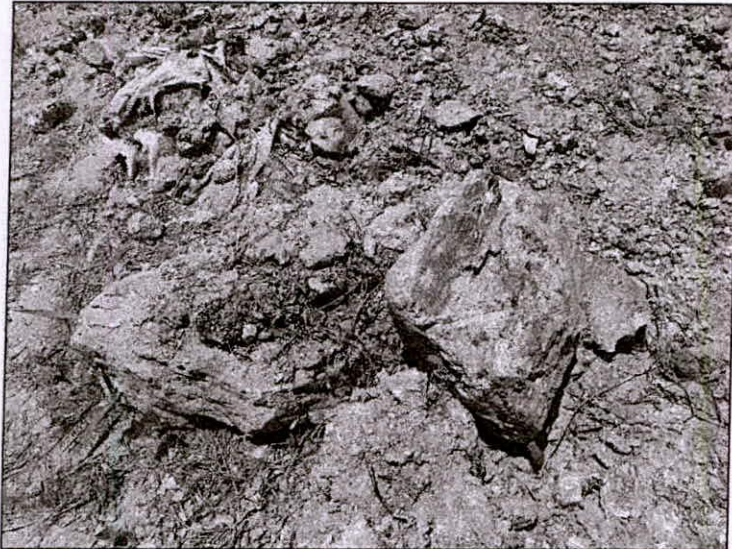
- A observação do material presente nestes escorregamentos, indica se tratar de uma rocha alterada quartzo-sercítica, não sendo possível verificar a direção principal da foliação (Foto 66).

Foto 66 – Detalhe para o material encontrado no escorregamento mais a montante.

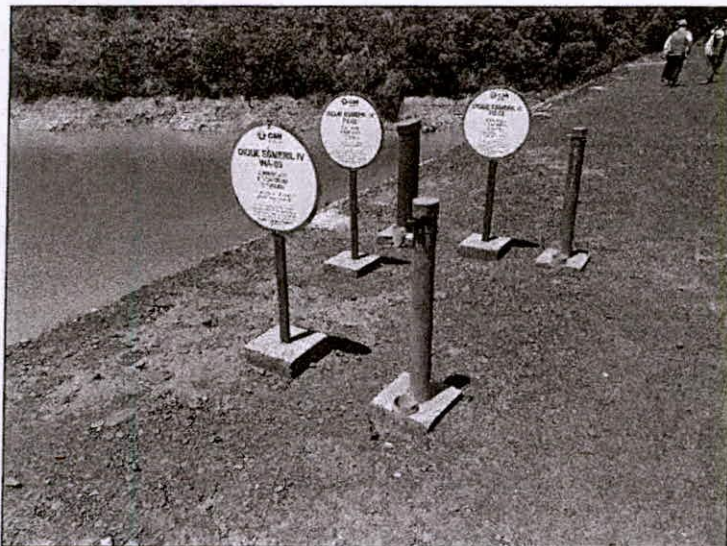
- A instrumentação na barragem encontrava-se em bom estado de manutenção e identificação (Foto 67);

Foto 67 – Detalhe da instrumentação existente na estrutura.

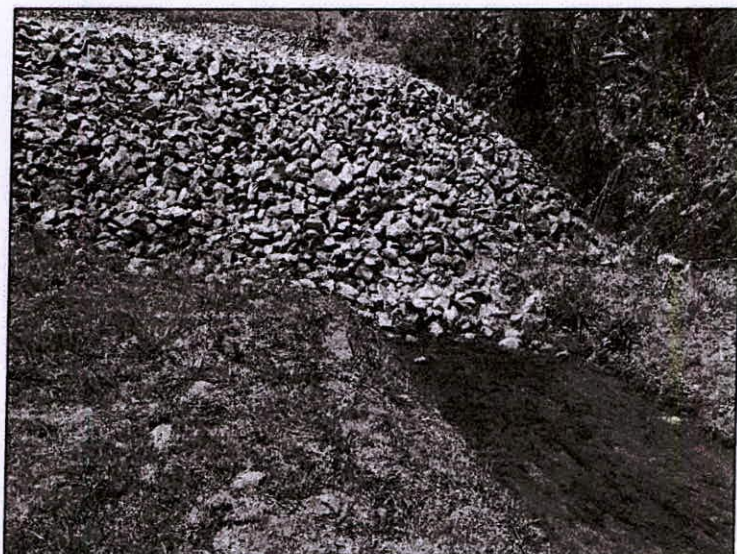
- A drenagem interna da estrutura é direcionada para o dreno de fundo, onde é monitorada a vazão com o auxílio de um medidor de placa triangular (Foto 68 e Foto 69);

Foto 68 – Vista da saída do dreno de fundo.

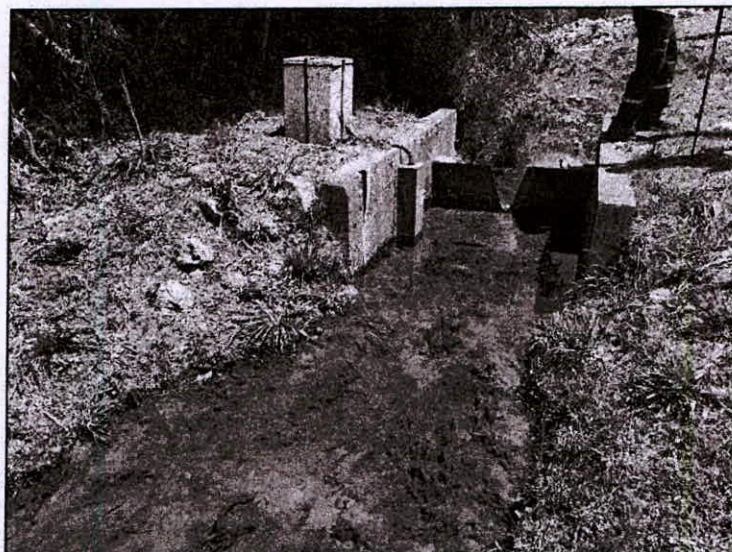
Foto 69 – Medidor de vazão em chapa triangular na saída do dreno de fundo.

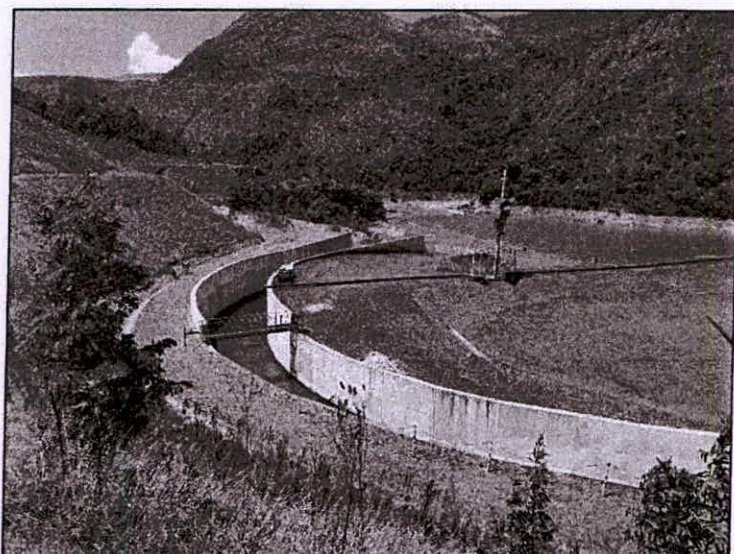
- O sistema extravasor da Barragem Esmeril IV, posicionado na ombreira direita, é formado por canal de aproximação em concreto, com transição até o canal extravasor constituído por calha lisa, com seção retangular no trecho em curva, seguido por calha com degraus até a bacia de dissipação. O fluxo é restituído para o terreno natural protegido por enrocamento (Foto 70 a Foto 72).

Foto 70 – Vista geral do trecho inicial do sistema extravasor, na ombreira direita da barragem, contemplando emboque e canal em calha lisa.

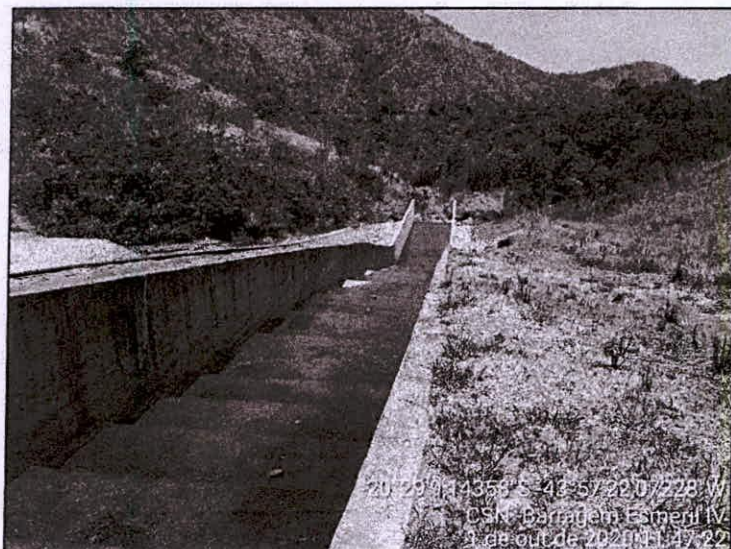
Foto 71 – Canal extravasor com degraus e vista da bacia de dissipação.

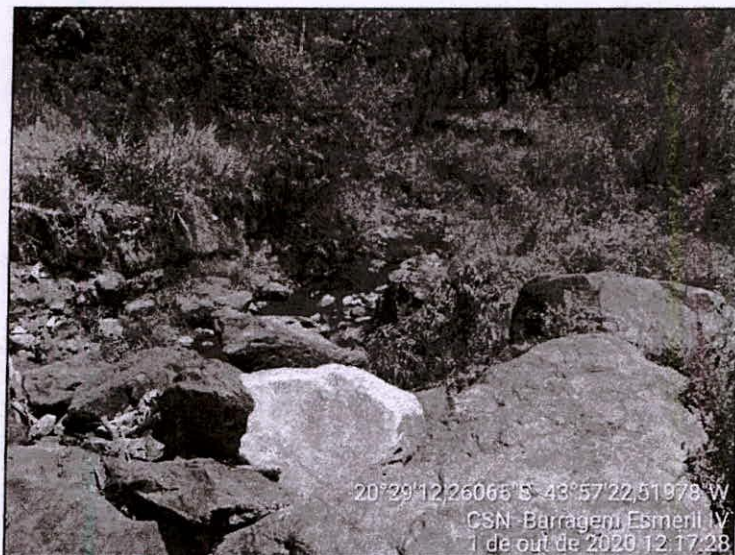
Foto 72 – Região de restituição do fluxo ao terreno natural, com blocos de enrocamento.

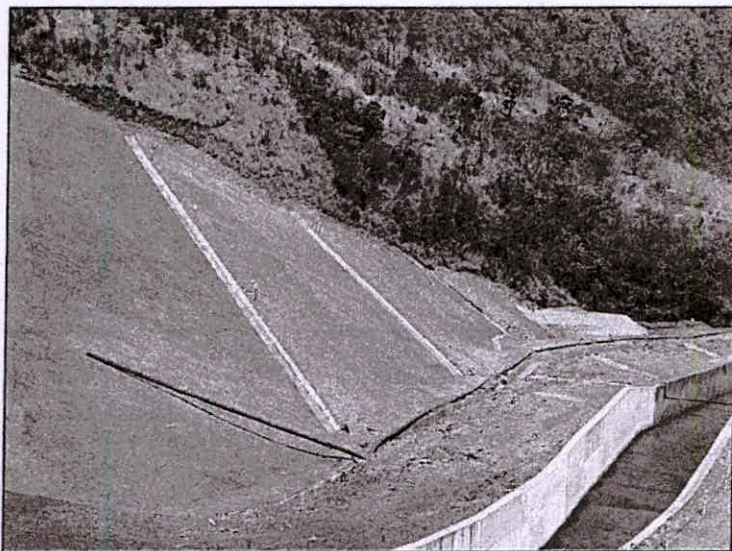
- O sistema de drenagem superficial é composto por canaletas de berma, com declividade para uma canaleta periférica, com degraus, além de canaletas nos taludes de montante da barragem. Todas as estruturas são em concreto (Foto 73 a Foto 76);

Foto 73 – Vista geral do sistema de drenagem superficial nos taludes de jusante, composto por canaletas de bermas e descidas d'água na ombreira direita.

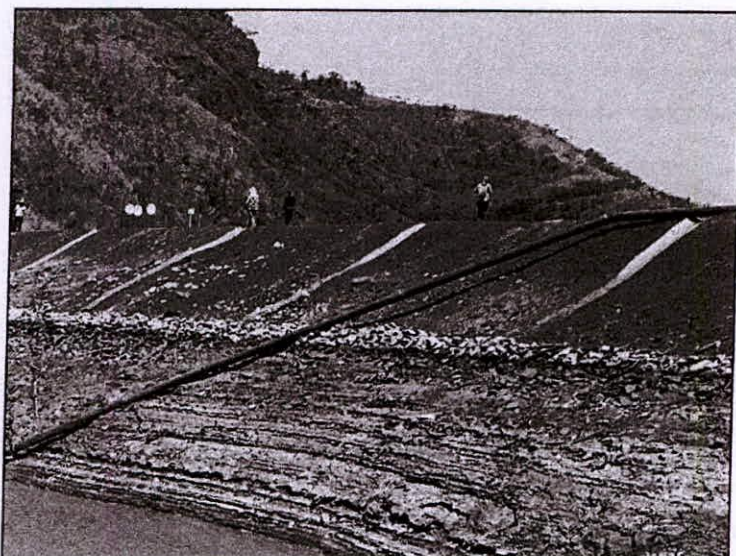
Foto 74 – Vista das canaletas implantadas no talude de jusante.

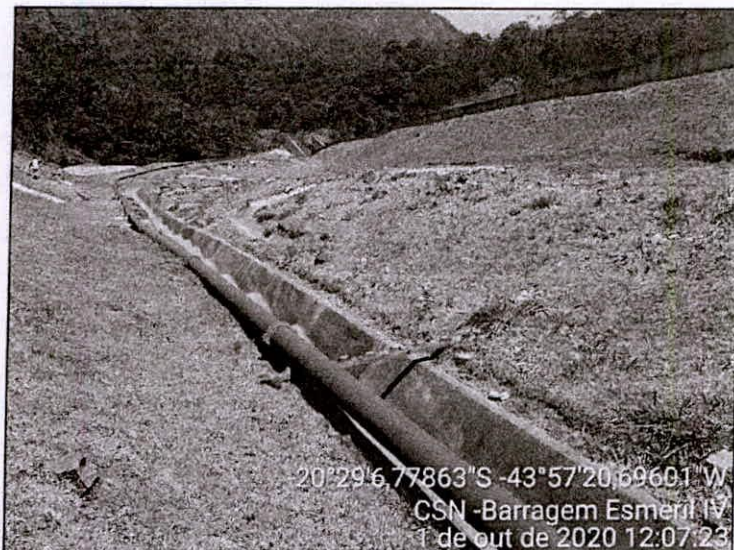
Foto 76 – Canaleta periférica, com degraus, na ombreira direita.
