Laudo de Vistoria – N°088/2023

II – ASSUNTO: Denúncia contida no Atendimento n°491/2023 relativo a água da cachoeira muito suja, assoreamento da piscina natural no Parque da Cachoeira Santo Antônio.

LAUDO DE VISTORIA – Nº 089/2023

II – ASSUNTO: Realização de vistoria para atender a denúncia contida no Atendimento SEMAD Nº491/2019, referente à água muito suja, assoreamento da piscina natural no Parque da Cachoeira.

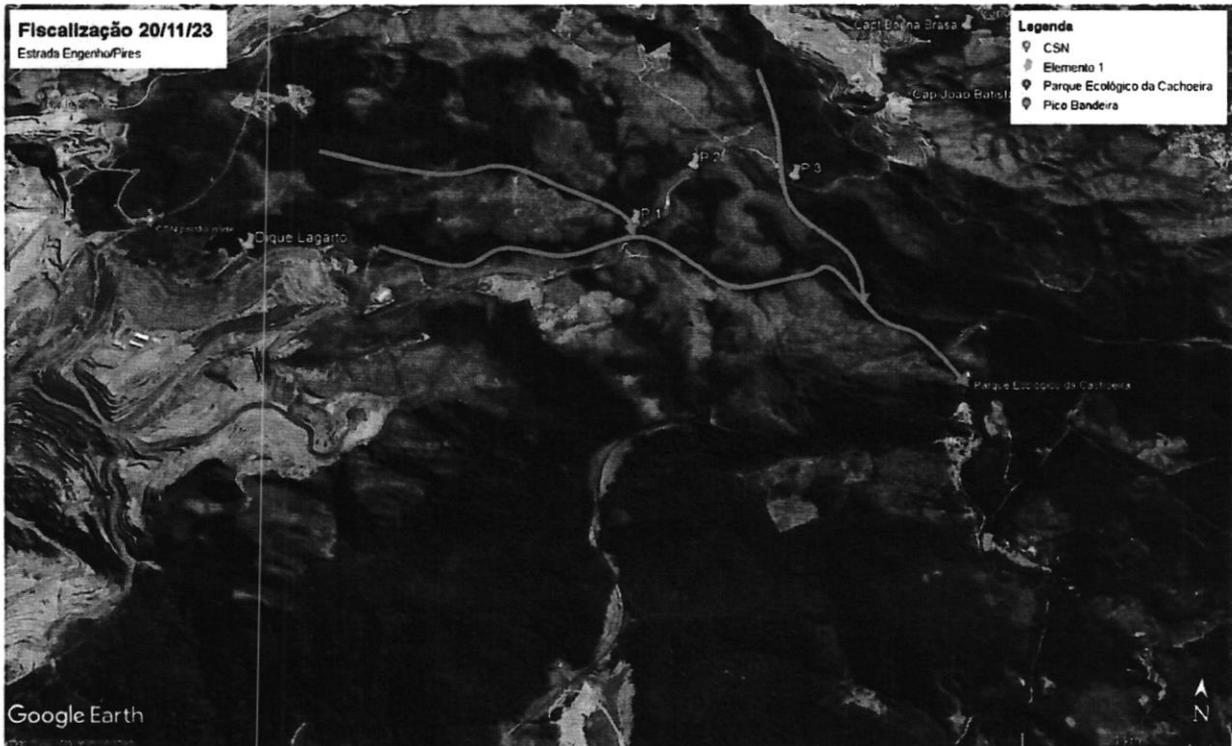
Imagem 01 – Vista aérea da área percorrida pela fiscalização em 20/11/2023:

P1. Fotos 5 a 11; P 2.Fotos 12 a 14; P3.Fotos 14 a 25; B. Lagarto .Fotos 26 e 27; Pq.Cachoeira .Fotos 1 a 4.

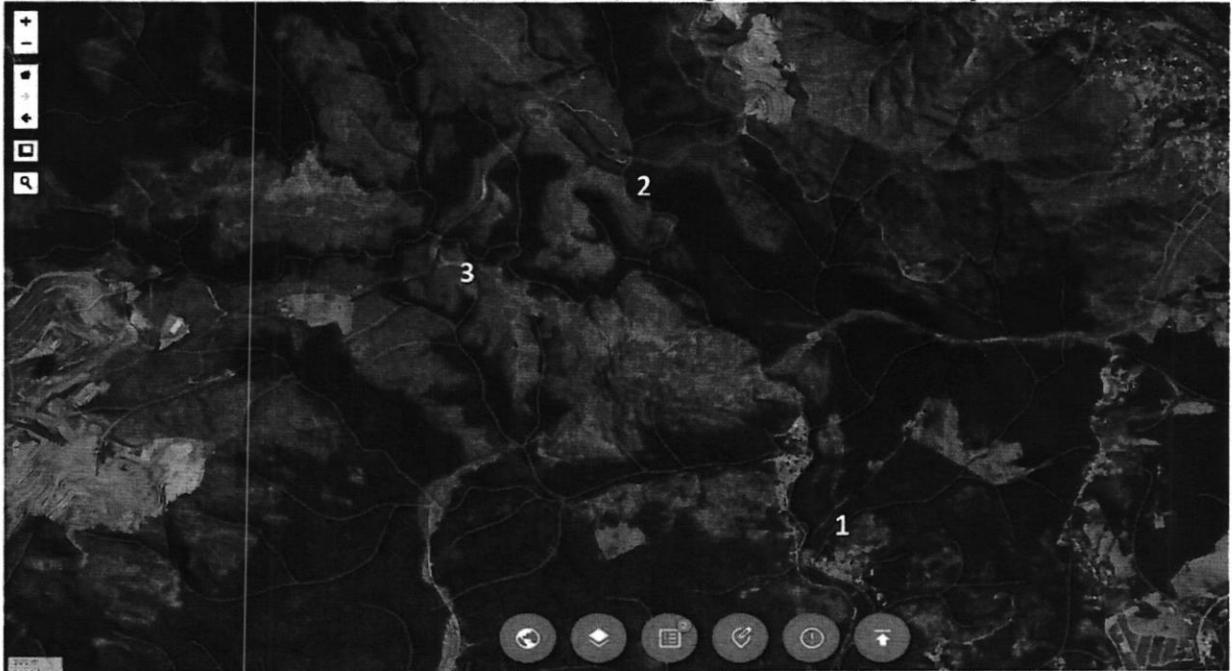
Imagem 2- Vista dos pontos vistoriados, com destaque Camadas das bacias hidrográficas. Fonte IDE Sisema.

1.Parque da Cachoeira; 2. Ponte sobre Córrego do Meio 3. Ponte sobre Córrego Poço Fundo

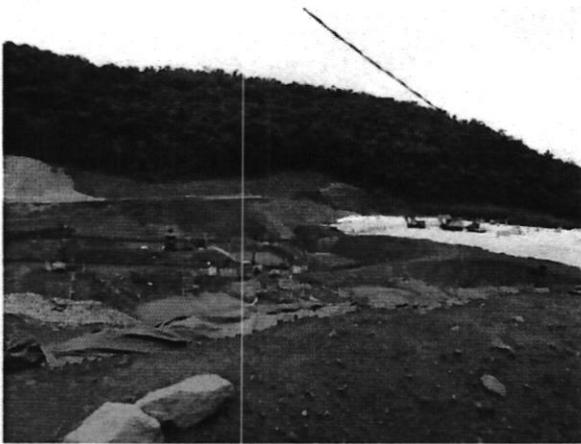
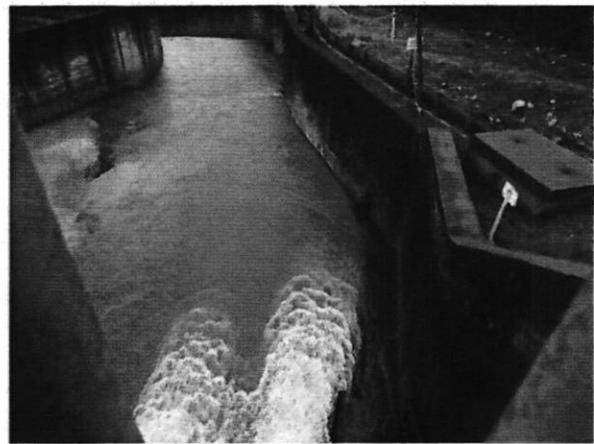
Foto 13 e 14 – Vista da Barragem Baixo João Pereira.

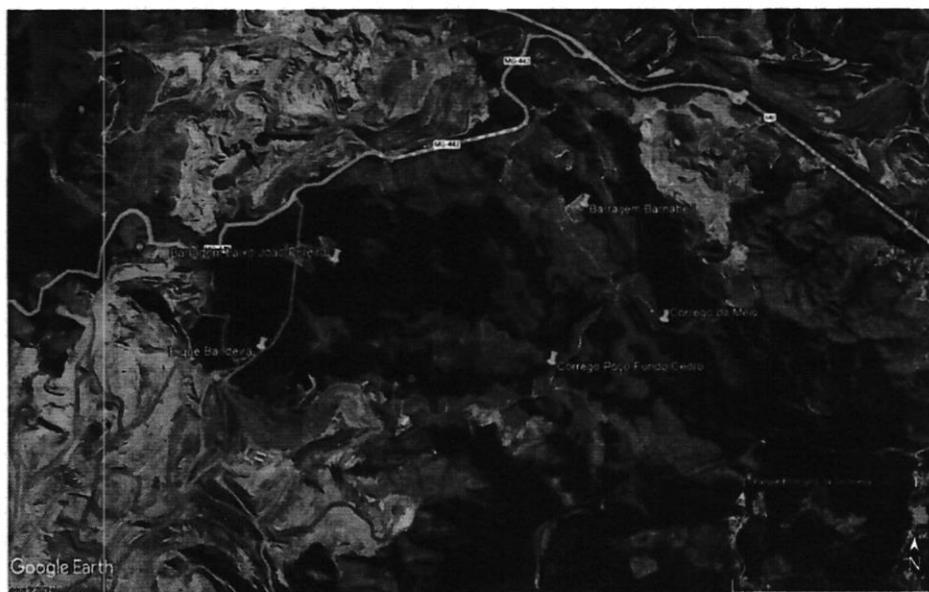
Imagem 1 - Pontos vistoriados. Fonte: Google Earth – Acesso em 22/11/2023.

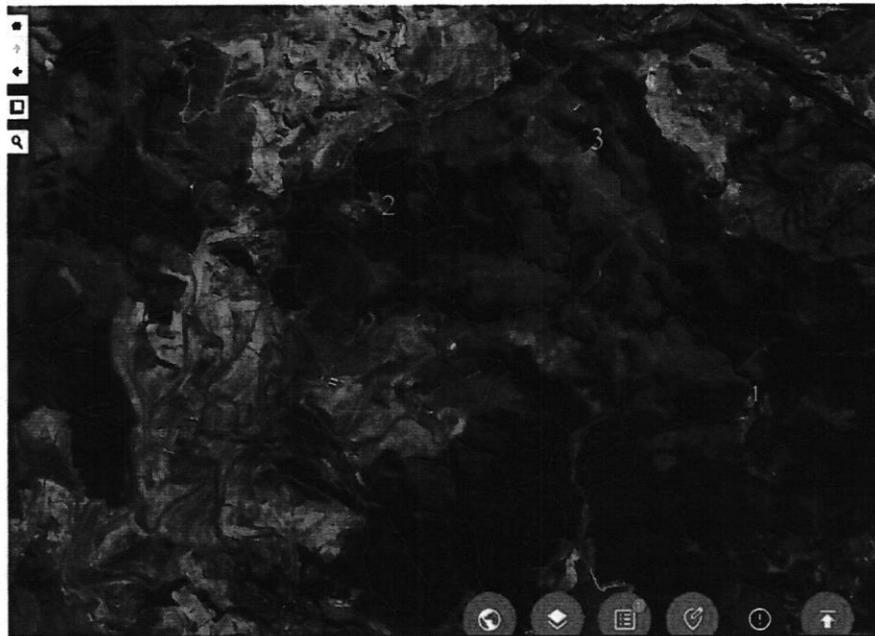
Imagem 2 - Pontos vistoriados. Fonte: IDE SISEMA – Acesso em 23/11/2023.

- Legenda: 1 – Parque da Cachoeira
2 – Barragem Baixo João Pereira
3 – Barragem Barnabé I
