OFÍCIO PMC/SESP/057/2025

PREFEITURA MUNICIPAL
SECRETARIA DE SEGURANÇA PÚBLICA
E TRÂNSITO
DIRETORIA DE SEGURANÇA SOCIAL
COORDENADORIA PROTEÇÃO E
DEFESA CIVIL

Nº472/2025

Endereço: Rua: Mica, nº 107, Bairro: Jardim Profeta CEP: 36412-142

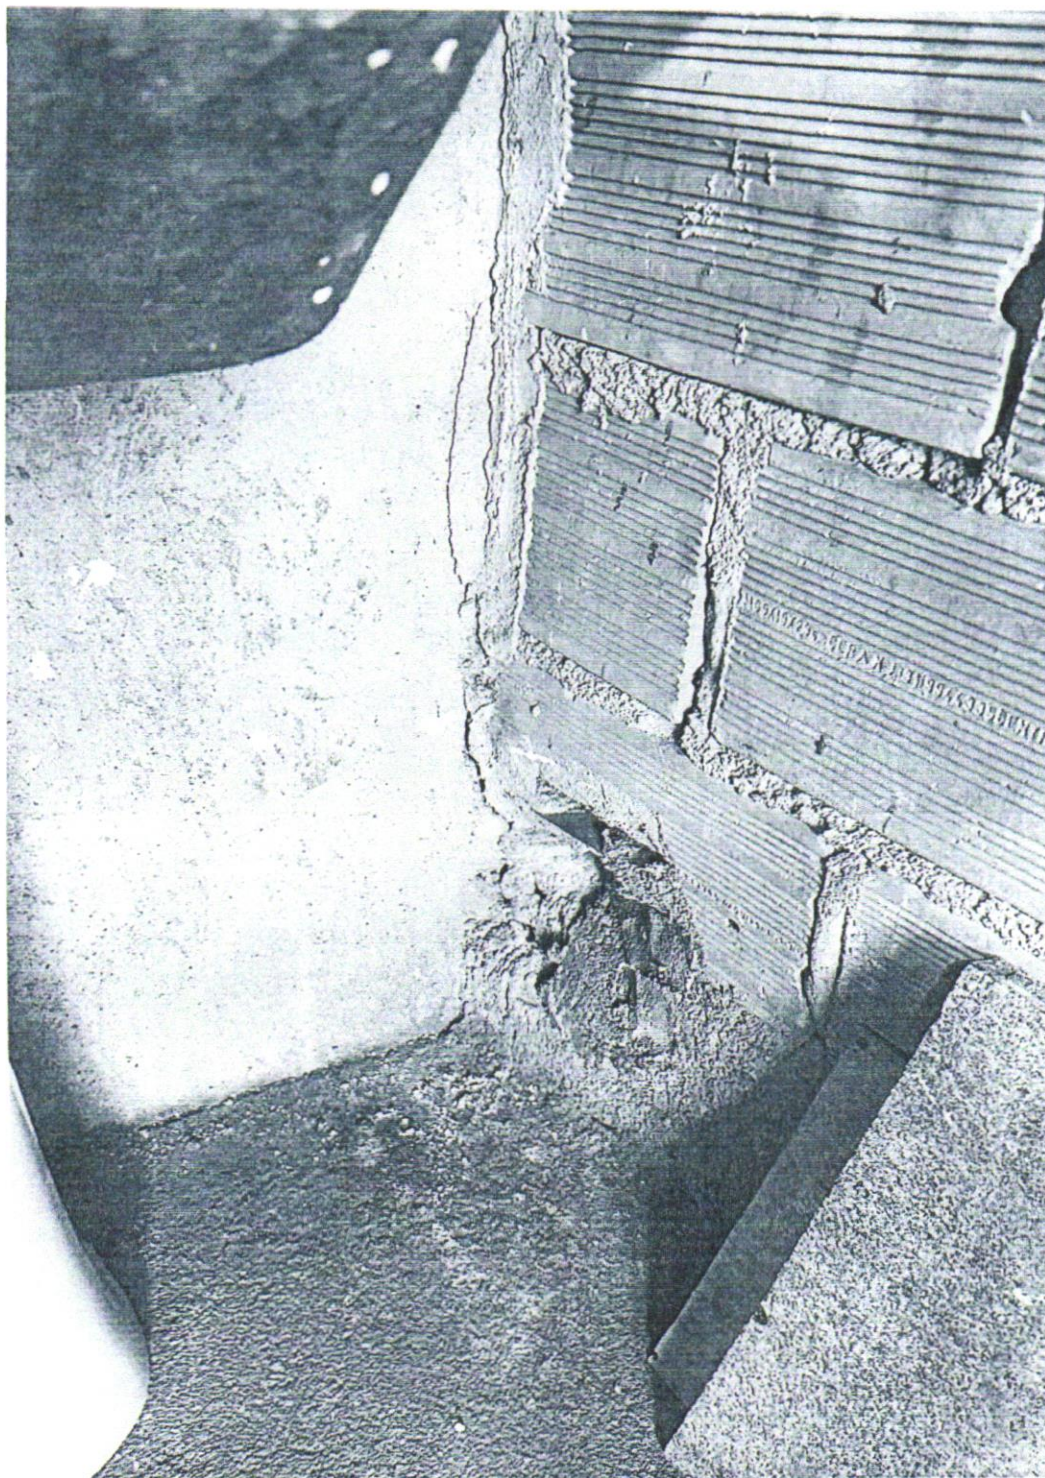
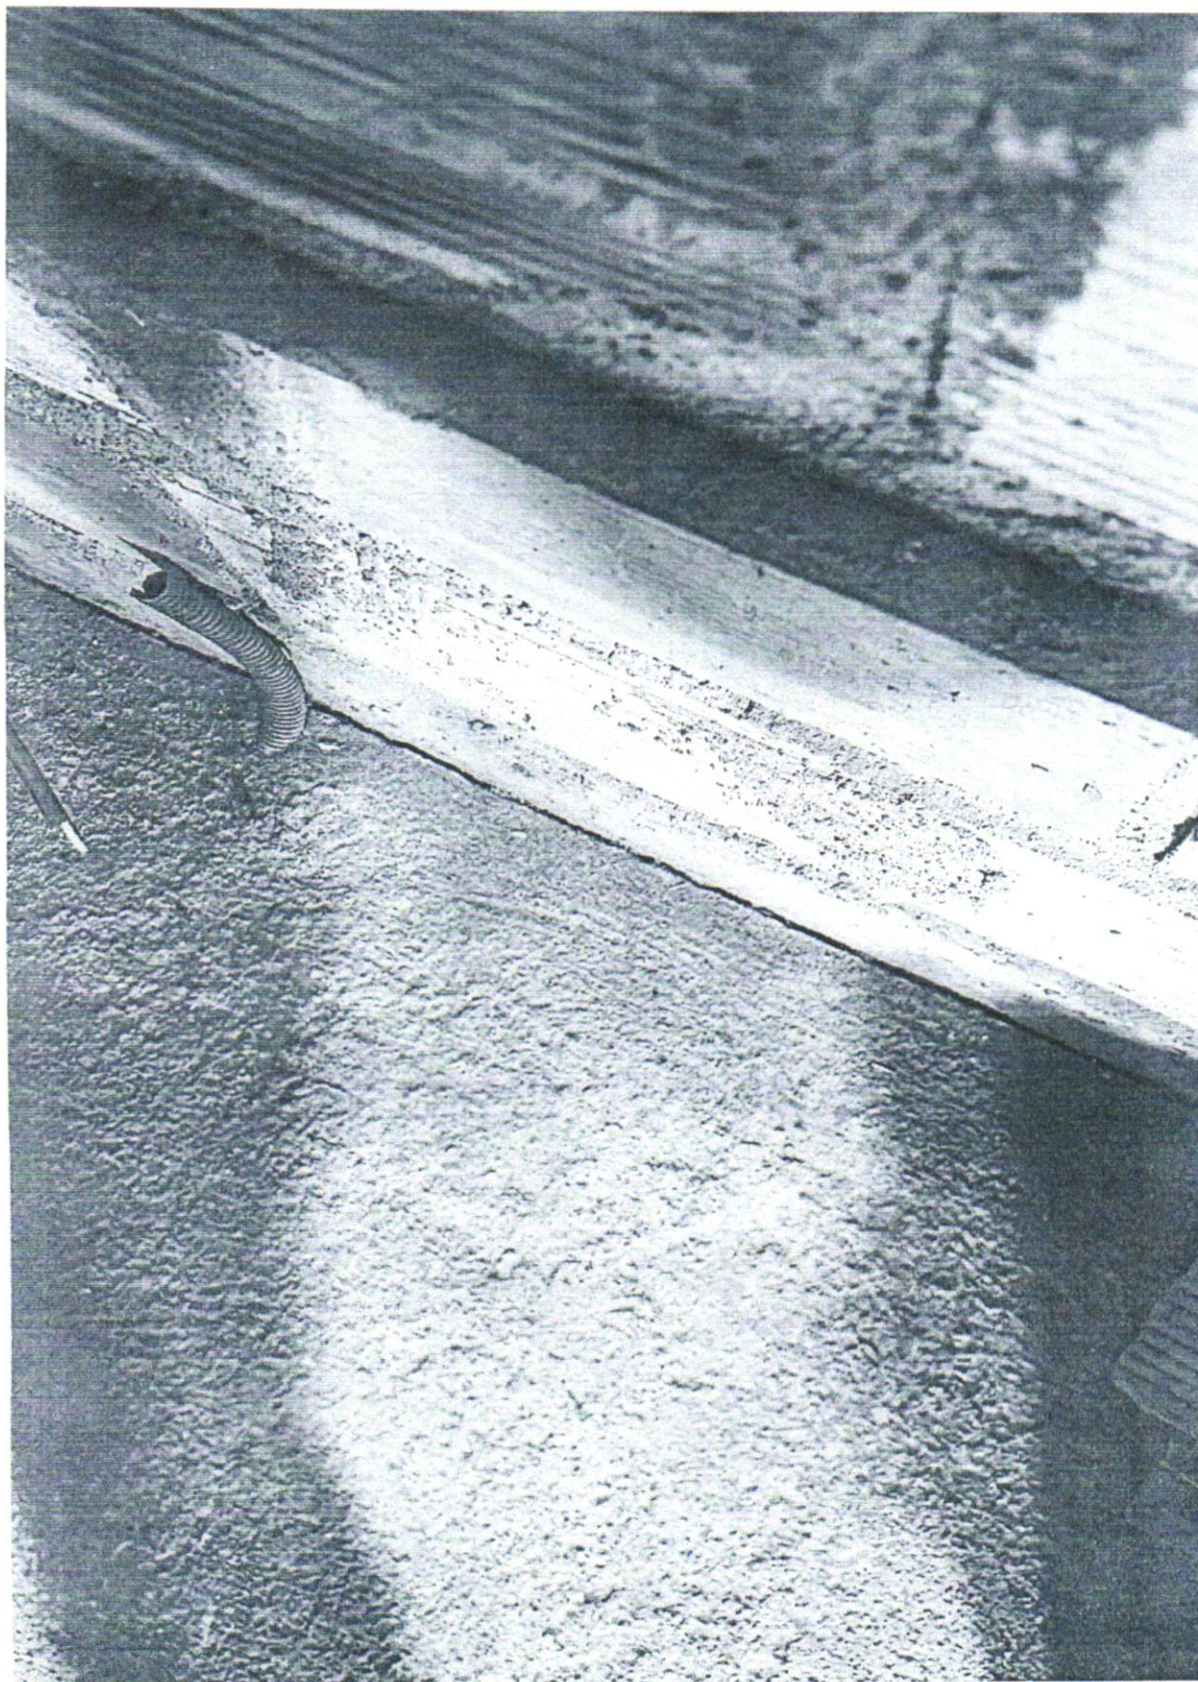
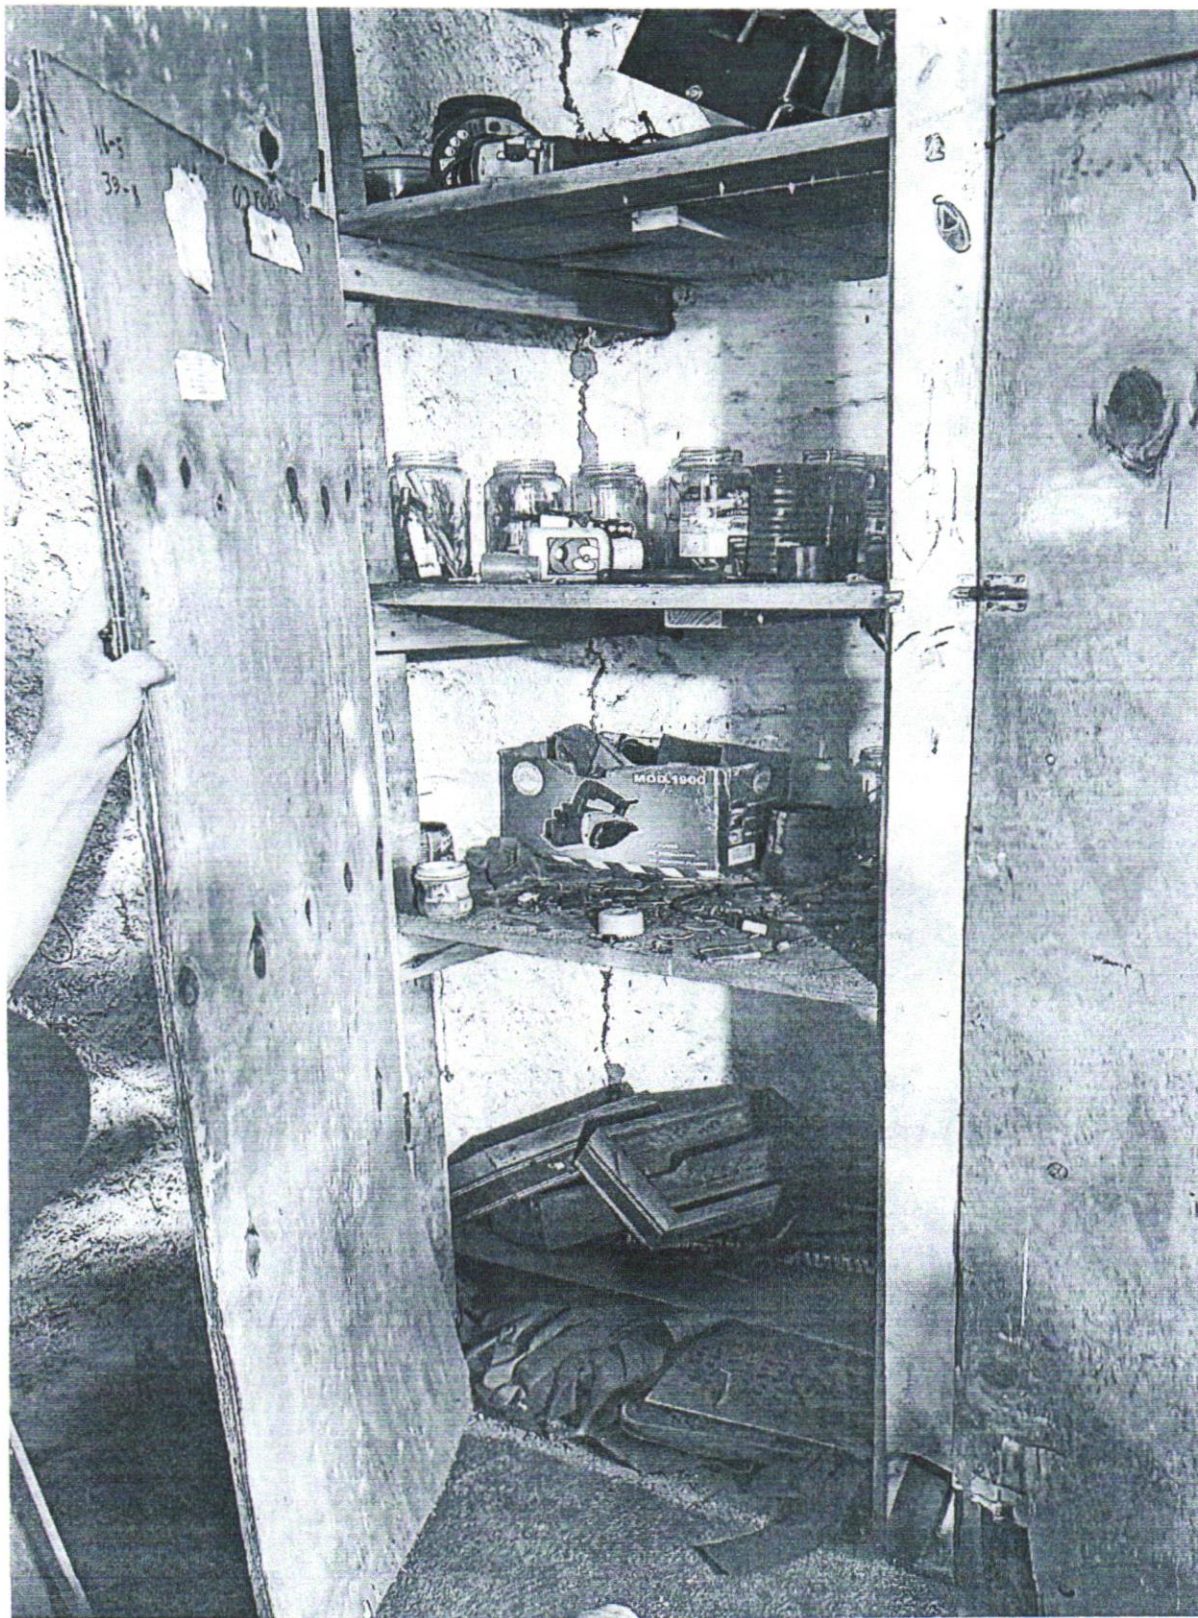
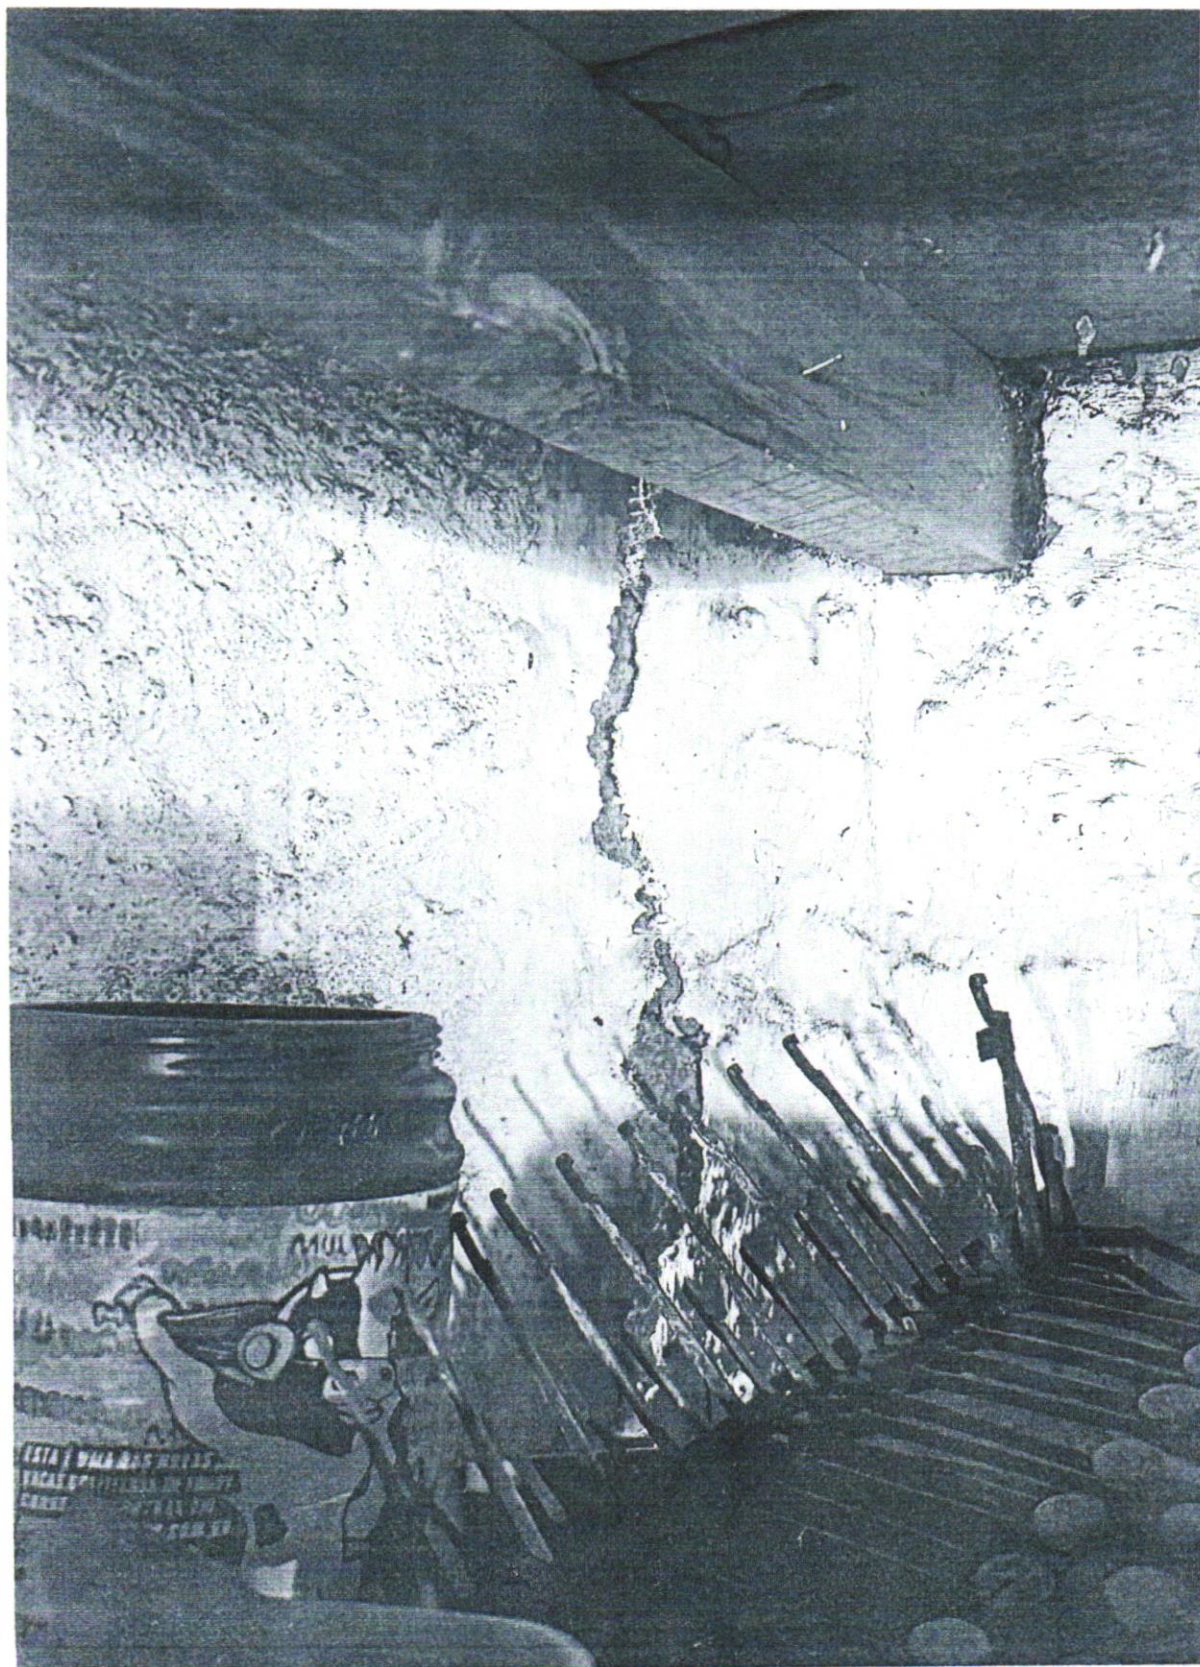
A solicitação de vistoria técnica na residência situada à Rua Mica, nº 107, no bairro Jardim Profeta, justifica-se em razão das condições relatadas pelos moradores, que apontam possíveis riscos estruturais e de segurança. A avaliação por parte da equipe técnica competente é fundamental para identificar eventuais problemas e indicar as medidas corretivas necessárias, garantindo a integridade do imóvel e a segurança das famílias residentes.

Descrição da situação no local, o proprietário da residência afetada relatou que o desaterro executado no terreno dos fundos da residência vizinha lateral esquerda tem causado instabilidade e possíveis danos estruturais em sua moradia, do vizinho poderá afetar um barracão de guardar ferramentas nos fundos do terreno da residência do endereço citado.
