**Nº** PMC/SEMAM/DL 050/2025  
**De:** Diretoria de Licenciamento Ambiental  
Secretaria Municipal de Meio Ambiente e Mudanças Climáticas  
**Para:** Hiago Seabra – Gabinete do Prefeito  
**Assunto:** Atendimento ao vereador Galileu  
**Data:** 30/10/2025

| RELATÓRIO DE VISTORIA Nº 029/2025 | |
| Tipo de Requerimento: Avaliar a captação de água no Córrego Escuro | |
| Atividade: | Avaliar a situação da captação de água no Córrego Escuro que fornece água para os chafarizes do bairro Lobo Leite. |

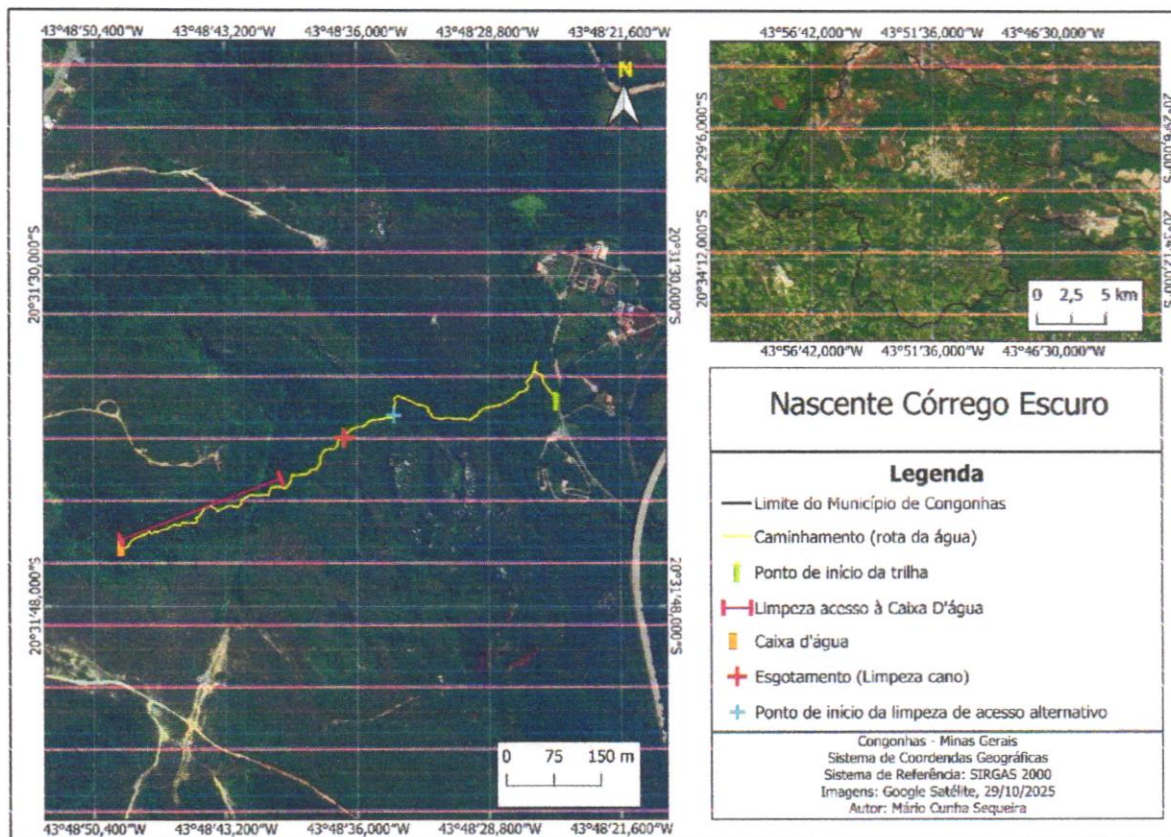
Ao chegar ao bairro Lobo Leite, a equipe encontrou-se com o Sr. Maurício e, em seguida, dirigiu-se ao ponto de acesso à trilha (Figura 1). O Sr. Maurício informou que o caminho usual de acesso à trilha encontra-se tomado pela vegetação, impossibilitando sua utilização (Figura 2), informou ainda, a necessidade de limpeza dessa via. Ressalta-se que o caminho habitual, por ser mais seguro e acessível, é de suma importância durante o período chuvoso, uma vez que o aumento do nível do ribeirão inviabiliza a travessia, evidenciando a necessidade de limpeza imediata do acesso original. Dessa forma, foi necessário utilizar um caminho secundário, atravessando o Ribeirão Soledade.

**Figura 1:** Localização da captação do Córrego Escuro e trajeto de acesso.

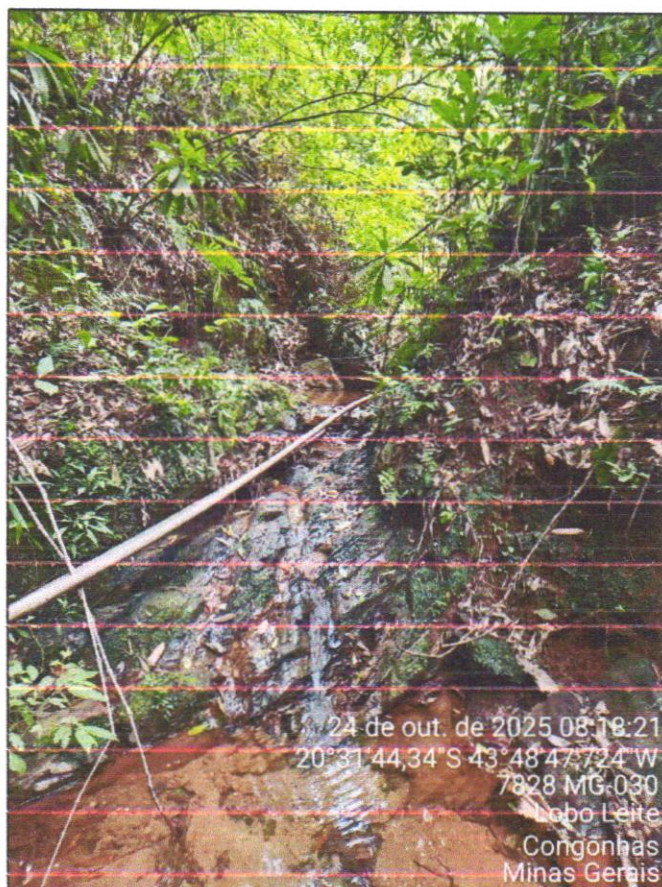
O sistema de captação é composto por um trecho inicial de tubulação metálica perfurada, que atua como filtro primário, retendo partículas maiores como folhas, galhos e outros resíduos orgânicos. A água pré-filtrada é conduzida à caixa d'água de alvenaria, responsável por garantir o acúmulo e o ganho de pressão. A partir dessa estrutura, a água segue por uma tubulação de 75 mm, sendo reduzida em determinado ponto para 60 mm, com o objetivo de aumentar a pressão final.

**Figura 9:** Ponto de captação de água.

Ao chegar à captação, foi realizada limpeza preliminar da tubulação inicial, com a remoção de folhas acumuladas que acompanham naturalmente o fluxo d'água. Essa tubulação direciona a água para uma caixa d'água em alvenaria (Figura 10 a Figura 12), cuja função é armazenar e aumentar a pressão no sistema de abastecimento. O Sr. Maurício informou que é necessária uma limpeza dessa caixa d'água, visando à remoção de sedimentos acumulados e à otimização do sistema de captação.

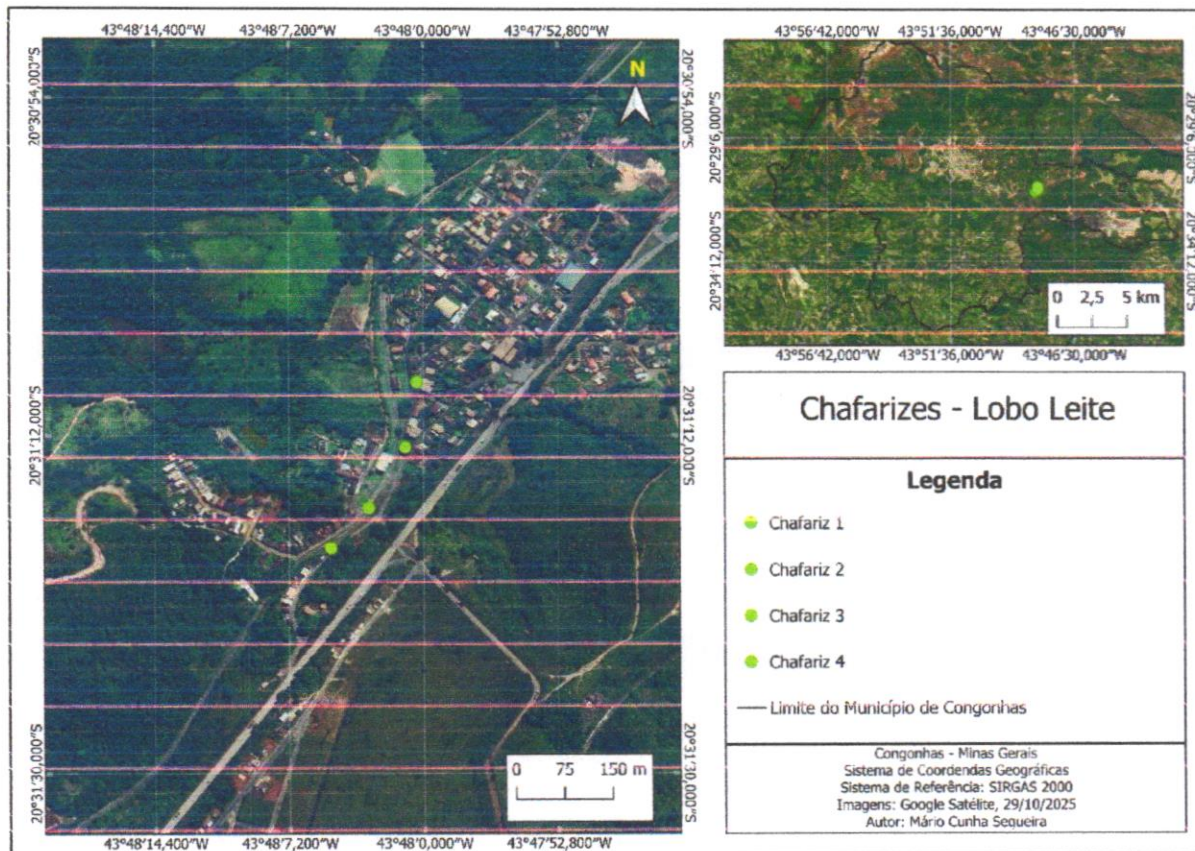
Após a vistoria da captação, não foram identificados desvios ou captações irregulares de água na rota percorrida da nascente do Córrego Escuro. Em seguida, a equipe dirigiu-se ao bairro Lobo Leite para avaliar a situação junto aos chafarizes. No local, foram vistoriados os quatro chafarizes, denominados Chafariz 1, Chafariz 2, Chafariz 3 e Chafariz 4 (CDS) (Figura 14 a Figura 18).

- Chafariz 1: Localizado na rua Justino Leite Soares e em frente a antiga Estação Lobo Leite. A estrutura apresenta válvula (torneira);
- Chafariz 2: Localizado na praça que marca o encontro das ruas Justino Leite Soares e José Teodoro da Cunha, quase em frente à Igreja Nossa Senhora da Soledade. A estrutura apresenta válvula (torneira);
- Chafariz 3: Localizado na rua dos Ferroviários, junto a linha férrea. A estrutura não apresenta válvula, possibilitando fluxo constante de água;

- Chafariz 4 (CDS): Localizado na rua São Geraldo, junto a linha férrea. A estrutura apresenta válvula (torneira)

**Figura 14:** Mapa com a localização geográfica dos chafarizes no bairro Lobo Leite.
