PREFEITURA MUNICIPAL
SECRETARIA DE GESTÃO URBANA
DIRETORIA DE DEFESA SOCIAL
COORDENADORIA PROTEÇÃO E DEFESA
CIVIL

Nº-162/2021

Rua: Padre Alberto nº 115 Bairro Basílica

Nº 297/2021

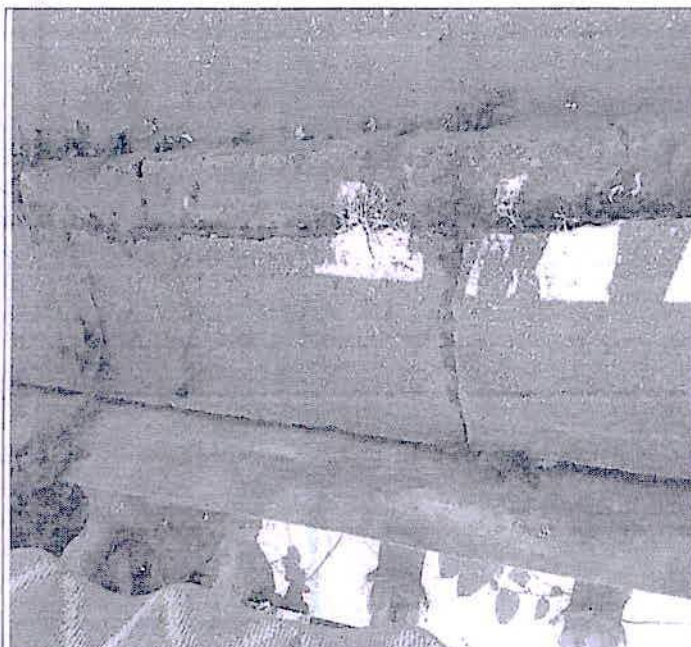
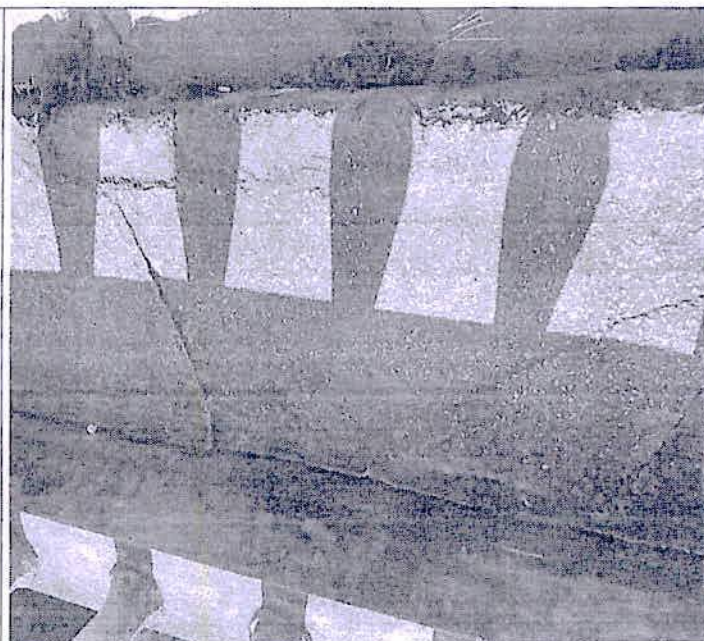
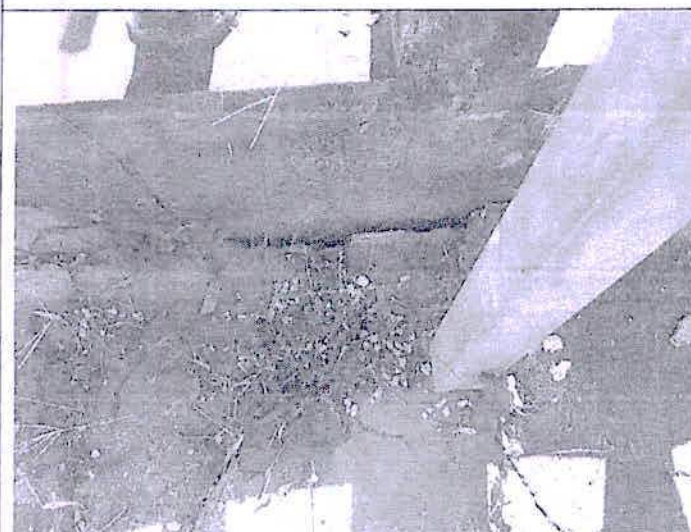
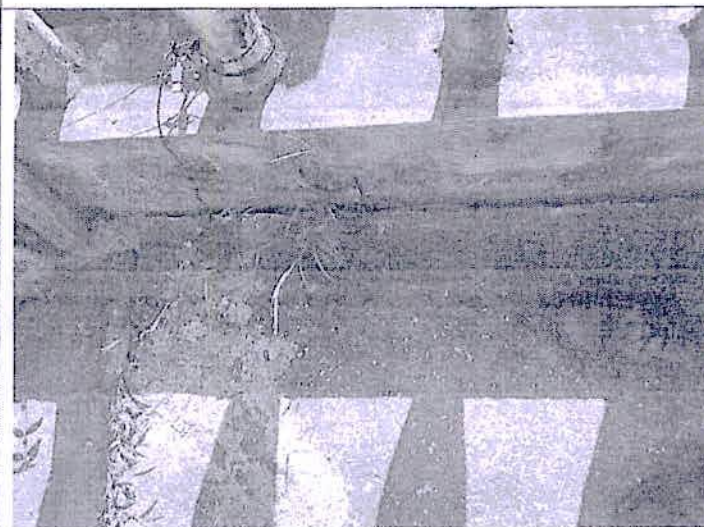
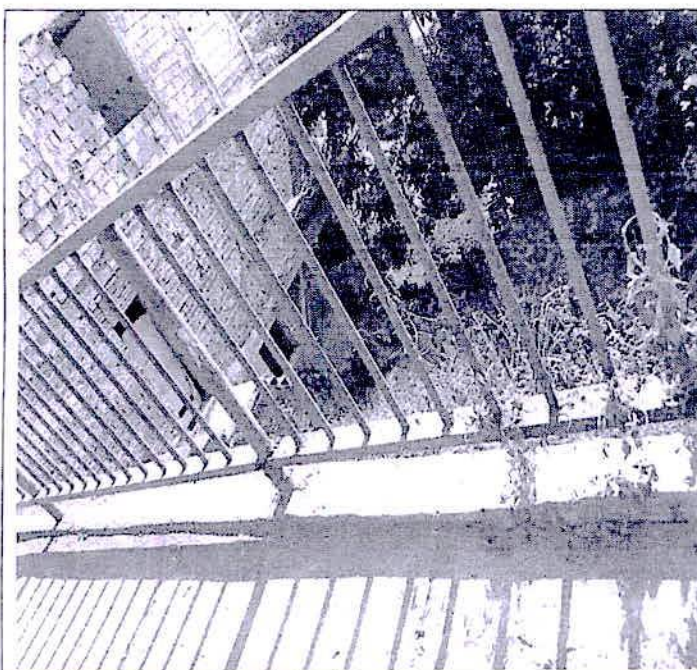
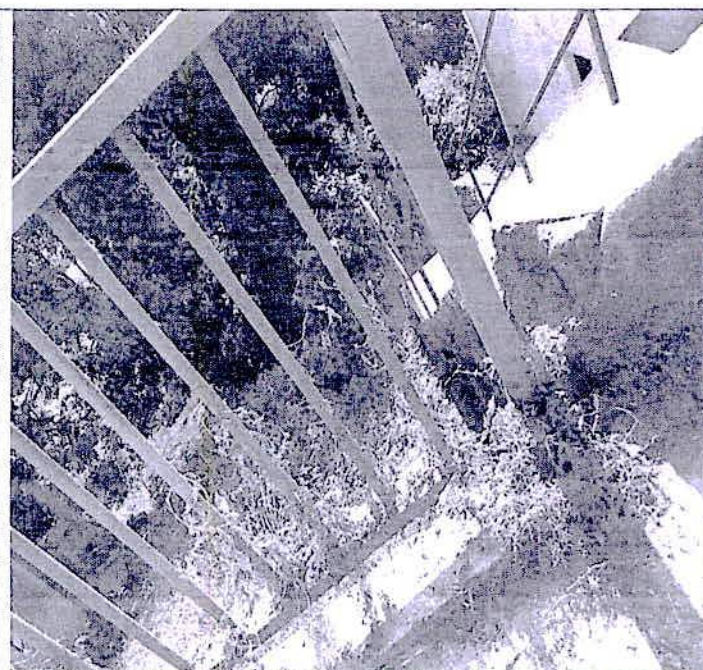
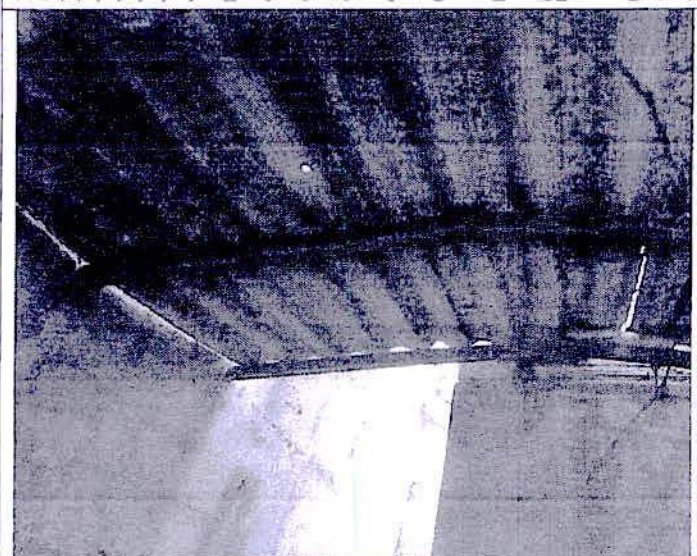
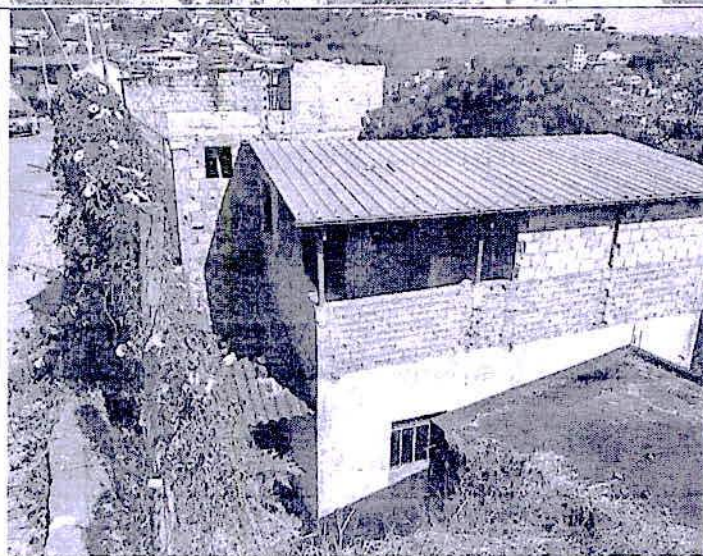
Nº-162/2021

Em atendimento à solicitação da Sra. Maria das Dores Miranda, a equipe da Defesa Civil compareceu no local supracitado para avaliar os danos ocasionados em relação à movimentação de um muro estrutural de aproximadamente 5,00m de altura executado pelo município.

Trata-se de um imóvel edificado, já consolidado, abaixo do nível da Rua e o fechamento em alvenaria da área de cobertura, ou seja, uma construção inacabada no primeiro pavimento.

Foi verificado que a Rua Padre Alberto recebe um grande volume de água pluvial decorrente da encosta, fundos com a Rua da Recordação e Rua Diamantina, Bairro Basílica. A Rua Padre Alberto não possui rede de água pluvial, há indícios de infiltração na pavimentação e percolação de material pelo dreno do muro, pois conforme fotos anexas há várias rachaduras na via. Foi verificado também que o guarda corpo de proteção na calçada está em processo de corrosão e não oferece segurança para o pedestre. Se comprova a movimentação do muro devido ao proprietário ter apoiado um telhado entre o muro e a parede da residência, sendo que os caibros de sustentação do telhado ultrapassaram a parede de alvenaria de tijolo cerâmico e onde o apoio está em estrutura de concreto, os caibros se curvaram.

Portanto, concluímos que o muro está instável e não sendo seguro que os moradores continuem ocupando o imóvel. Concluímos que o imóvel deve ser INTERDITADO até que seja tratado o problema da drenagem e executado reforço estrutural para travamento do muro.

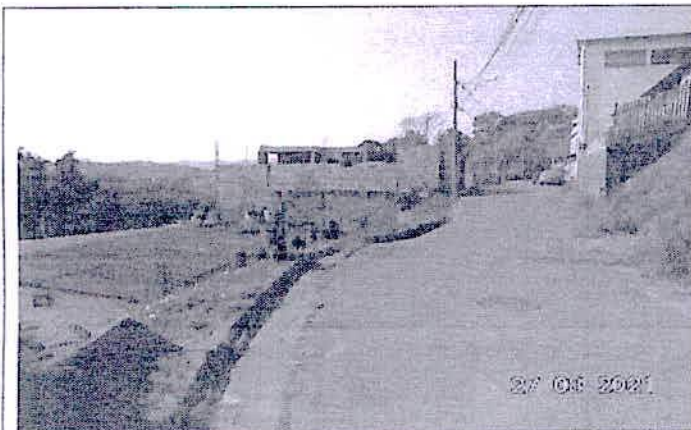
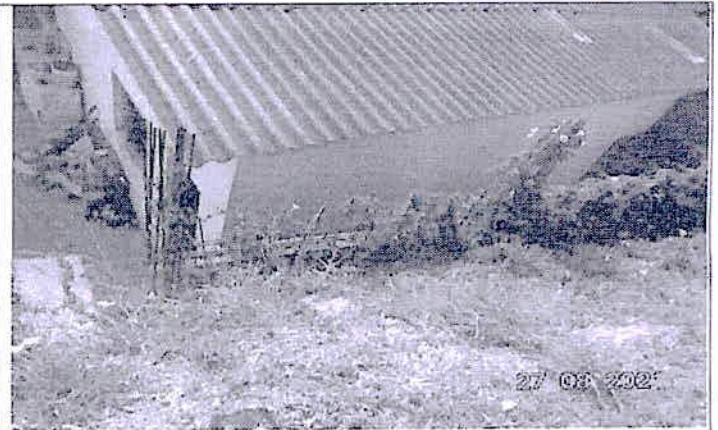
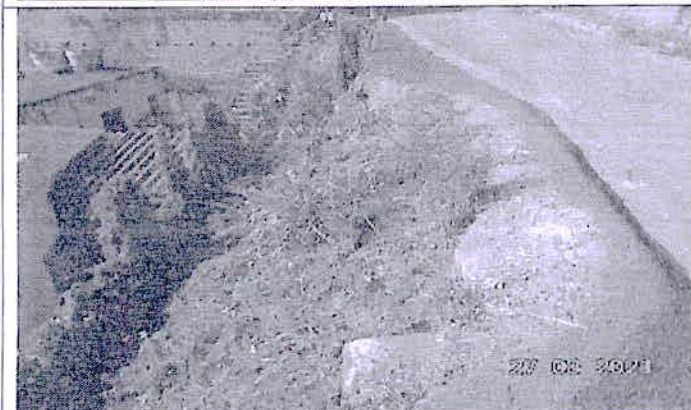
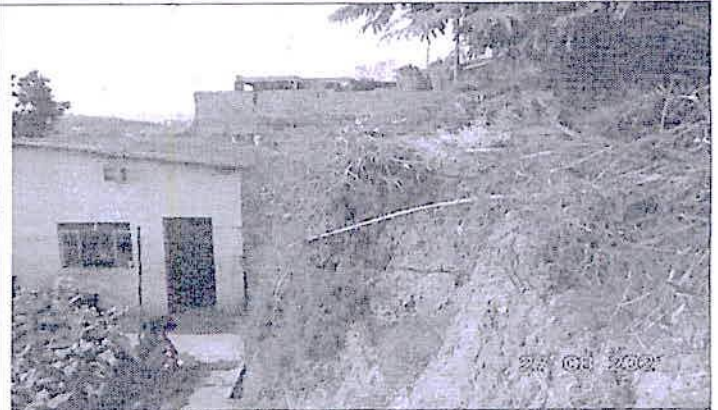
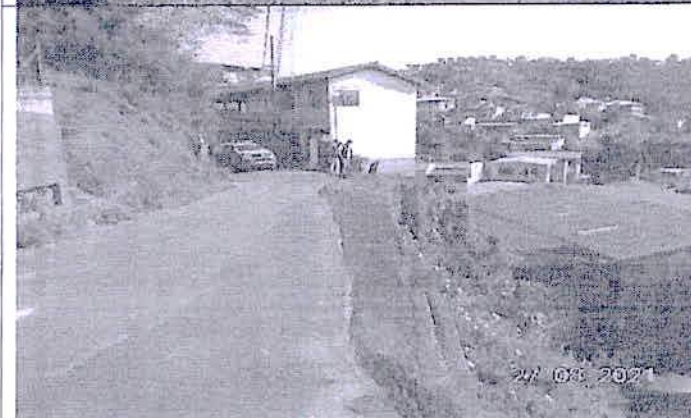
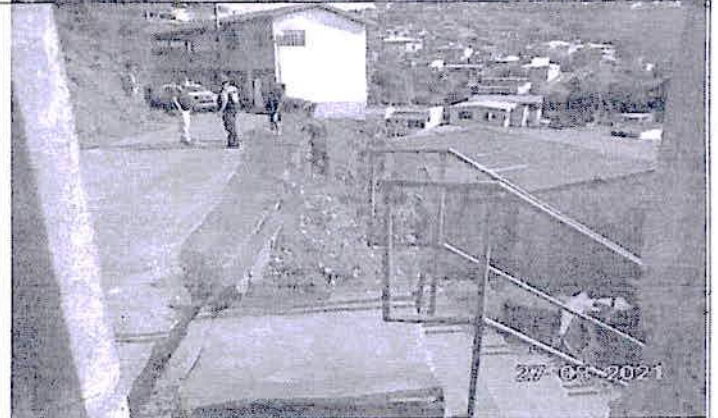
Nº 297/2021
Data: 27/Agosto/2021.
Rua: Padre Alberto nº75 Bairro: Basílica
Solicitante: Jose Ferreira – Telefone (31) 98945-8874

Relatório: Atendendo à solicitação a Defesa Civil compareceu à Rua Padre Alberto em frente ao nº 75, onde o requerente o Sr José Ferreira teme pela segurança do seu imóvel, pois, o mesmo foi edificado muito abaixo do nível da supracitada rua e em período de chuvas desce muita água que vem danificando parte do solo entre o asfalto e o muro.

Foi verificado que a Rua Padre Alberto recebe um grande volume de água pluvial decorrente da encosta, fundos com a Rua da Recordação e Rua Diamantina, Bairro Basílica e que a Rua Padre Alberto não possui rede de água pluvial em grande parte de sua extensão, há indícios de infiltração na pavimentação e perda de solo junto ao muro, pois, há várias rachaduras na via. Verificamos também a inexistência de um guarda corpo de proteção para segurança dos pedestres.

Segue para Secretaria de Obras para análise e ações pertinentes.
