Relatório fotográfico – 10/03/2023
Auto de Fiscalização nº 810/2023 – Ferro + Mineração S/A
Fazenda do Pires, s/n, Km 595, BR040, Miguel Burnier

Relatório – Nº 019/2023

II – ASSUNTO: Denúncia contida no Atendimento nº072/2023 relativa a água dos moradores do bairro Pires estar com muita sujeira em decorrência de atividades da mineradora CSN Mineração S.A.

VIII- RELATÓRIO FOTOGRÁFICO - 04/03/2023- CSN Mineração S.A.

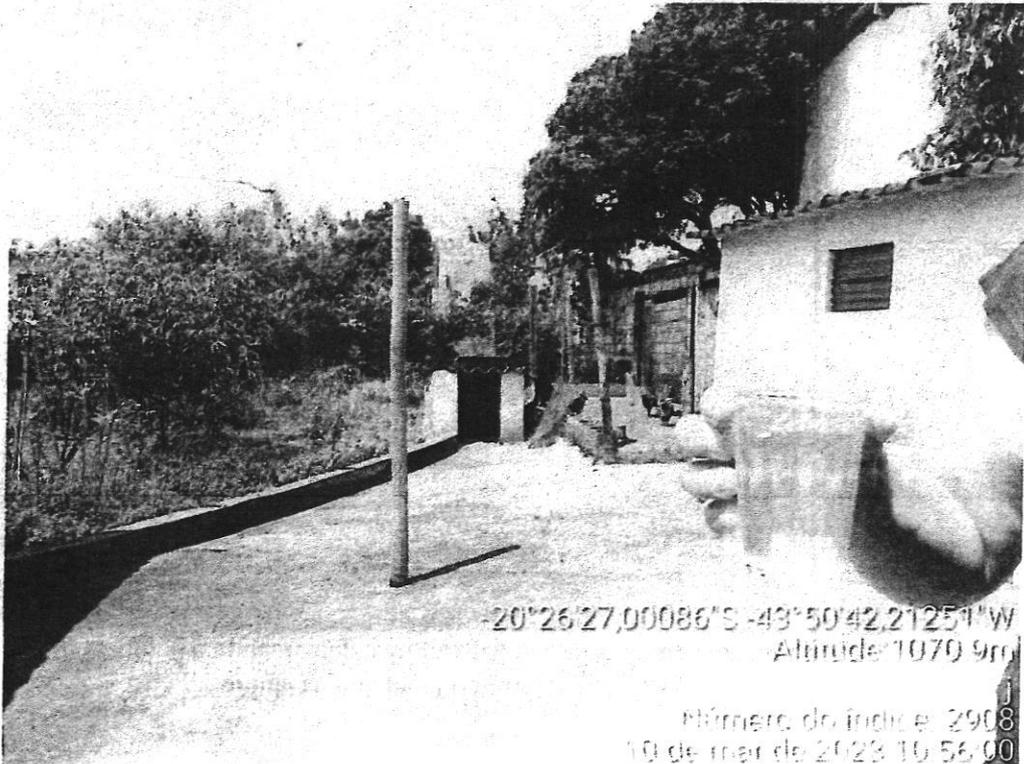
Descrição dos Fatos: Tendo em vista a denúncia contida no Atend. SEMAD nº 8043 referente à água saindo nas torneiras dos moradores com cheiro... Foi realizada vistoria no imóvel (em frente ao nº 116 da rua Espírito Batista, bairro Pires) onde visualizamos a água da mangueira, e a mesma apresentava aspecto e coloração normal. Também, foi realizada fiscalização na área interna da empresa Ferros +, onde acompanhadas pela Coordenadora de meio ambiente Viviani Cordens e o analista Tiago Maciel, que nos levou no ponto onde há o rompimento do encanamento que leva água até a comunidade do Pires; constatamos que o mesmo já havia sido reparado e o fornecimento de água estava normal. Foi informado pelos

Foto 01 – Imagem da água recebida na casa em frente ao nº 116 da Rua Aprígio Batista, bairro Pires.

Fundamentação Legal (Indicar a lei, o artigo, o inciso, o parágrafo e alínea - quando aplicável) Lei municipal 3.096/2011 artigo 40. representantes da empresa, que todo o encanamento será substituído, realizando as medidas previstas para se evitar contaminação e impacto ambiental.

Há pendências para regularização:		Sim (<input checked="" type="checkbox"/>)	Não () ambiental
Nº.	Descrição da Pendência	Prazo	
1	<u>Apresentar relatório descrevendo/informando as</u>	<u>7 dias</u>	
2	<u>medidas executadas a fim de mitigar o</u>		
3	<u>incidente ocorrido.</u>		
4

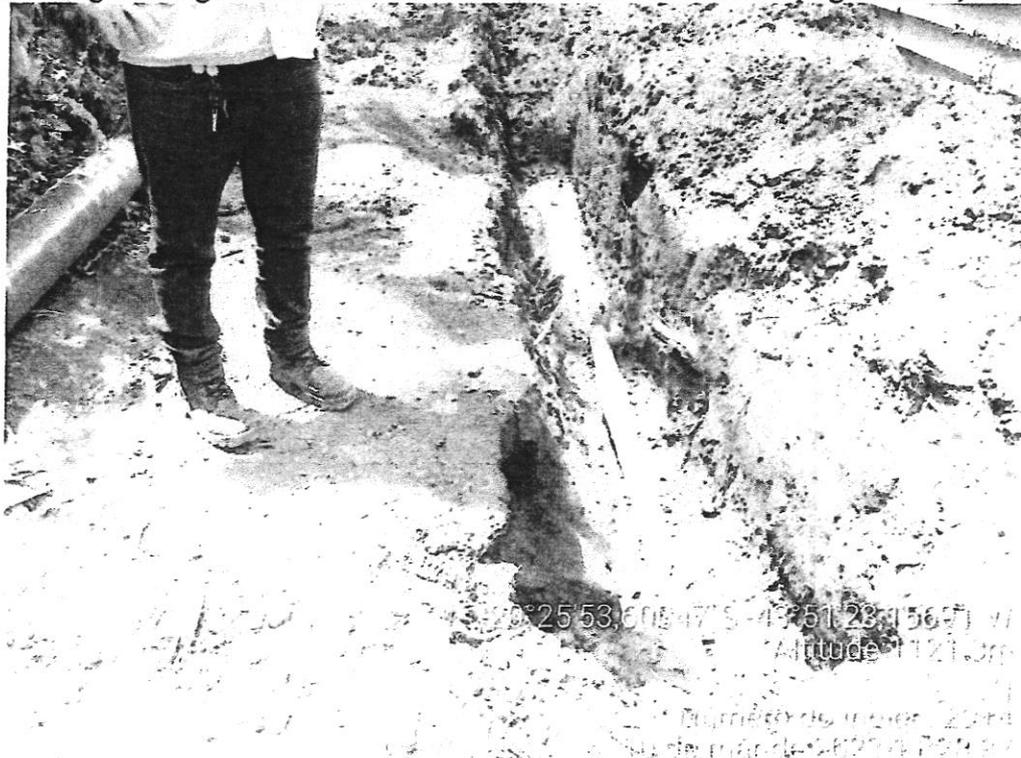
Foto 02 – Imagem do encanamento que rompeu na área interna da Ferro+.

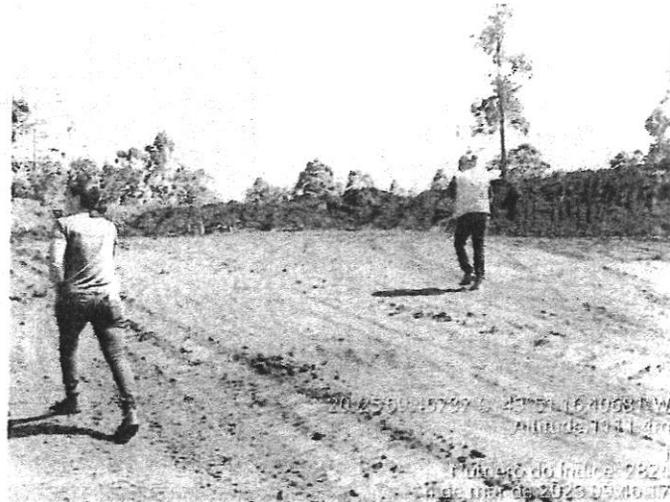
- A área de ocorrência, conforme informado pelos responsáveis da empresa, é uma área de secagem, onde é realizado o basculamento dos veículos de carregamento de minério da empresa, e devido a realização de limpeza desta área, ocorreu que equipamento acabou por escavar e danificar a adutora de abastecimento;

Foto 1 - Vista da área utilizada como área de secagem para basculamento de caminhões na empresa e onde ocorreu danos a adutora de abastecimento da comunidade Pires.

1. Isolar e não realizar atividades na área de adutora de abastecimento para as comunidades adjacentes – Prazo constantemente
2. Realizar medidas para correção quanto ao fato junto à comunidade Pires – Prazo 5 dias
3. Garantir o abastecimento de água a comunidade – Prazo enquanto perdurar a presença de sólidos (terra de mineração) na adutora
4. Apresentar relatório das medidas tomadas comprovando a regularização das pendências acima – Prazo 20 dias

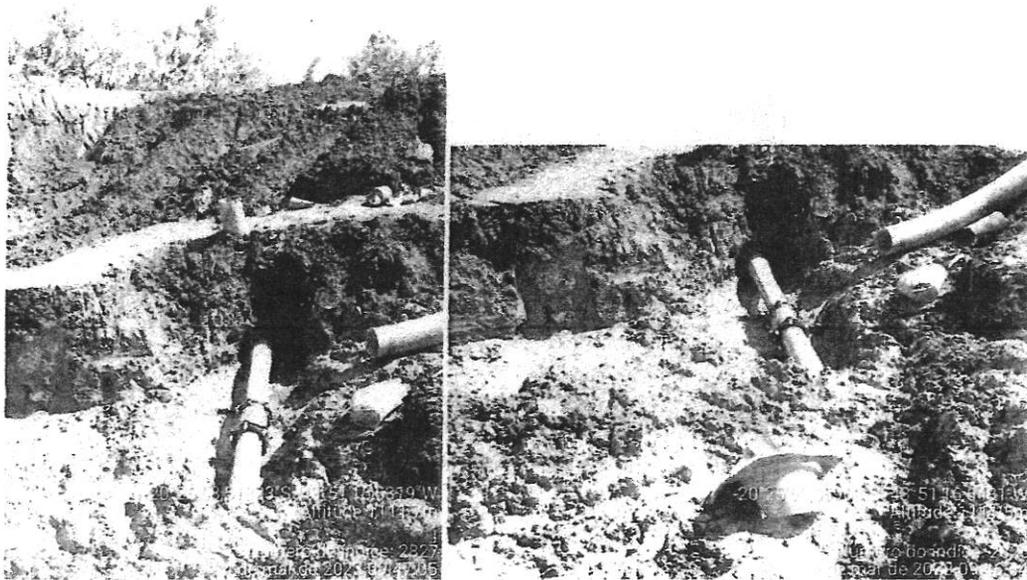
- Em 04/03/2023 por volta das 9h e 30min compareceu a área da empresa CSN Mineração S.A.: as fiscais da Gerencia de Fiscalização e Controle Ambiental do município de Congonhas Meirilane Gonçalves Coelho e Aline Dornellas Gomes Souza, a Secretária de Meio Ambiente Ana Gabriela Dutra Carvalho, o Secretário Municipal de Segurança Pública e Defesa Civil e Social - Glaucio de Souza Ribeiro, a moradora e representante da Associação do Bairro Pires, Sra. Neia e os representantes da empresa, o Supervisor Cledson e o Técnico de Infraestrutura Cristiano;
- No local foi verificado que houve danos a adutora de água que abastece o Bairro Pires,

o que ocasionou entrada de terra da atividade de mineração nesta adutora chegando a água de consumo dos moradores do bairro Pires;

- No momento da fiscalização a área se encontrava isolada e já havia sido realizada a troca da adutora danificada, serviço este realizado pela COPASA MG, responsável pela distribuição de água a população;

Fotos 2 e 3 - Vista da adutora de abastecimento da comunidade Pires, no momento da fiscalização já havia sido trocada pela COPASA MG, mas é possível ver partes da adutora danificada e o tipo de material (resíduo de mineração) que foi direcionado com água para a comunidade.

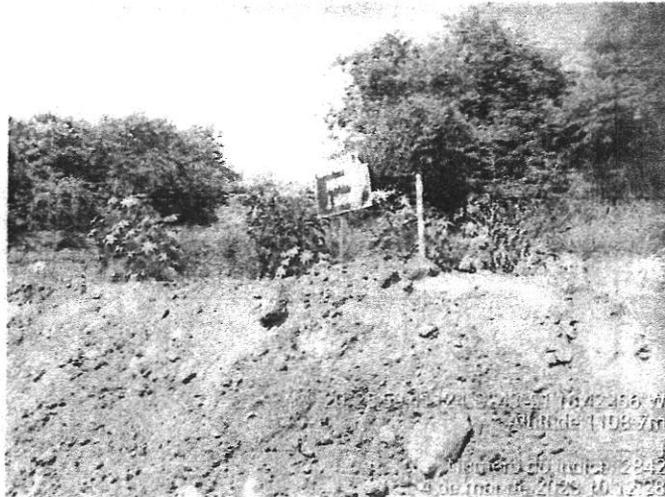
Foto 4 - Vista de placa indicando que havia aviso da presença de adutora de abastecimento no local.

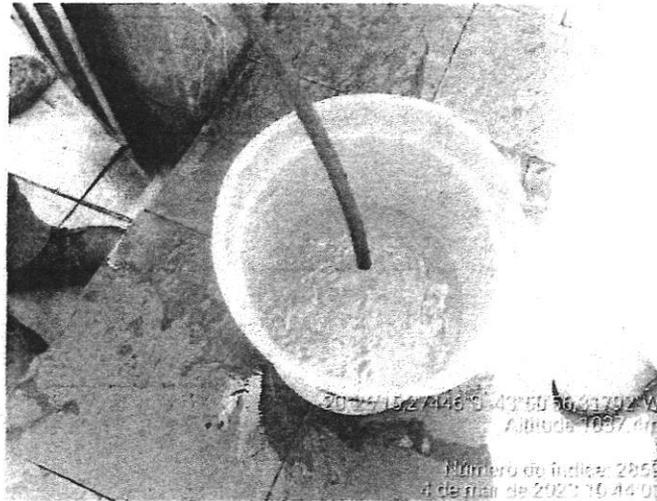
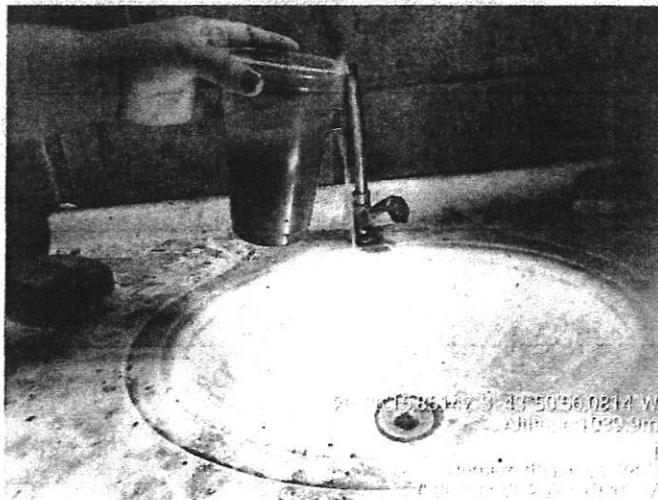
- No momento da fiscalização no bairro Pires, foi realizada diligência em residências da Rua José Vítor, onde verificou a grande quantidade de sólidos dissolvidos na água de colocação turva escura na saída de água por torneiras e mangueira;

- Diante de todos os fatos descritos constatou-se a infração ambiental gravíssima, por causar poluição hídrica que tornou necessária a interrupção do abastecimento público de água de uma comunidade, conforme estipula o artigo 86, §3º, inciso VIII da Lei Municipal 3.096/2011.

Foto 4 - Vista da água que estava chegando na comunidade Pires, totalmente imprópria para qualquer tipo de consumo humano, fotos em residentes da Rua José Vítor.

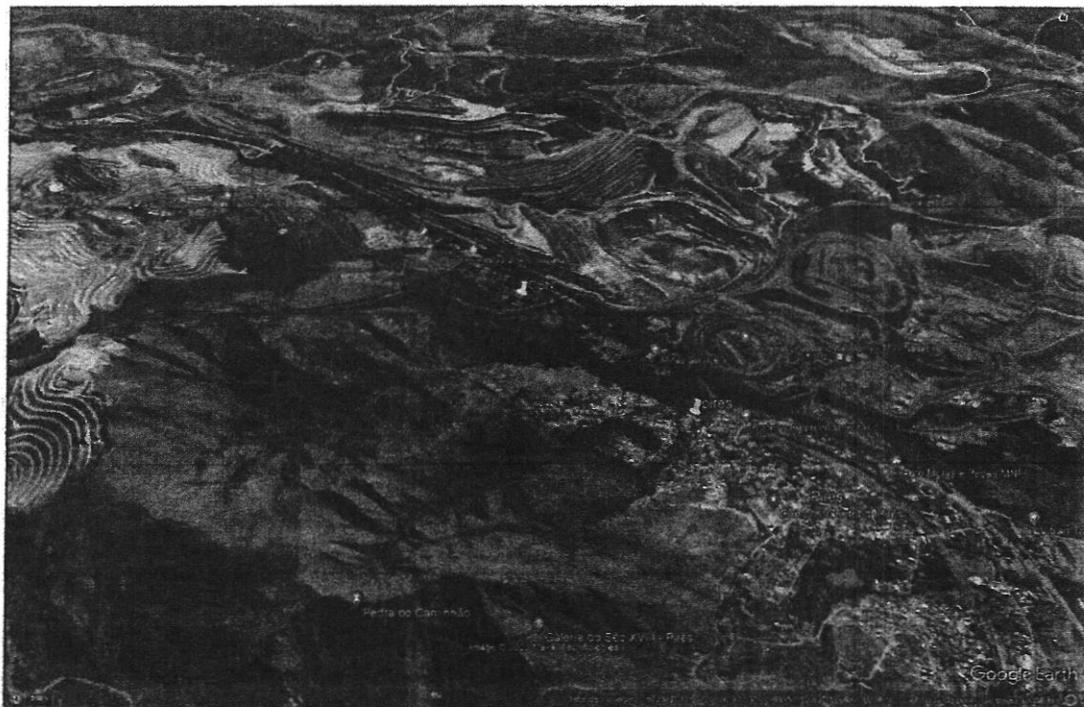
Imagem 1- Vista dos pontos vistoriados no interior da empresa (ponto dano a adutora) e na Comunidade Pires (verificação da situação da água da comunidade).
