**Ofício N° 016/25**

**De: Secretaria de Segurança Pública e Trânsito**

**Diretoria de Defesa Civil**

Nº113/2025

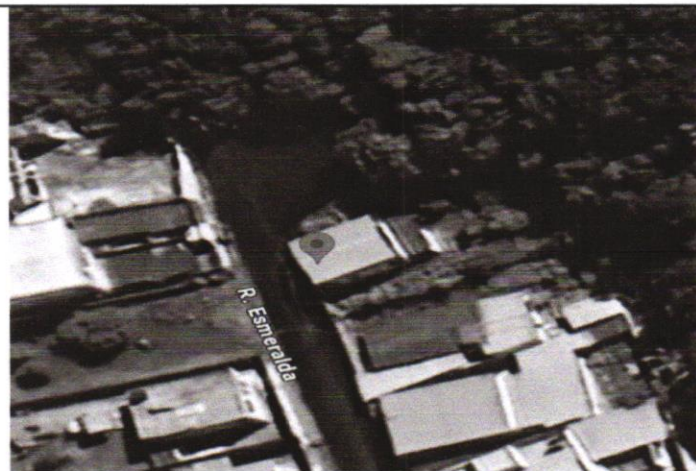
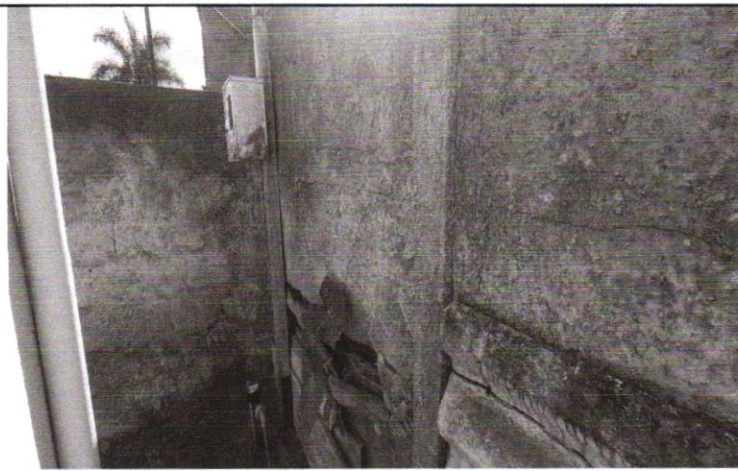
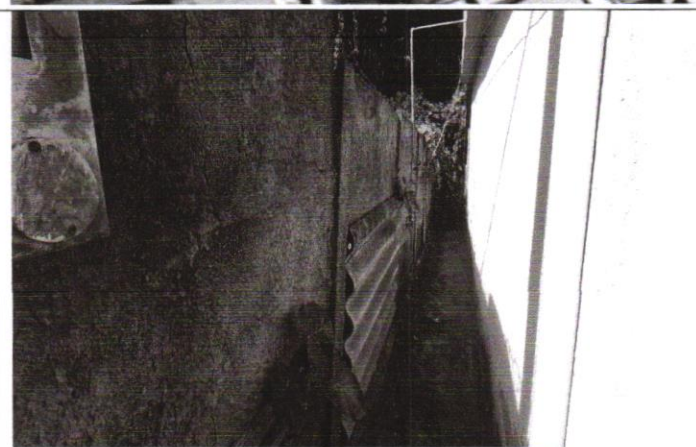
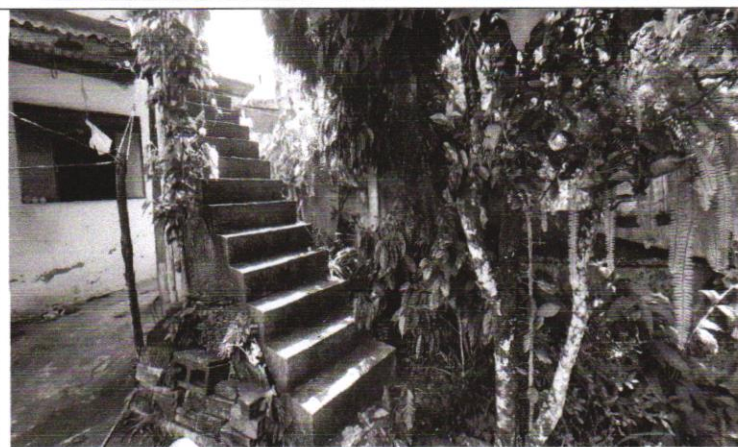
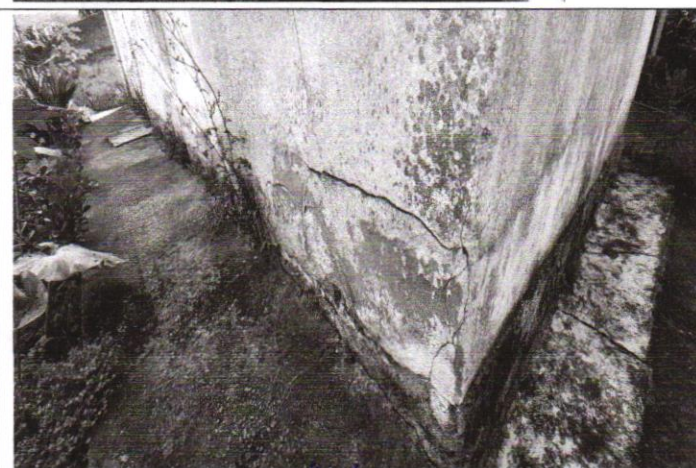
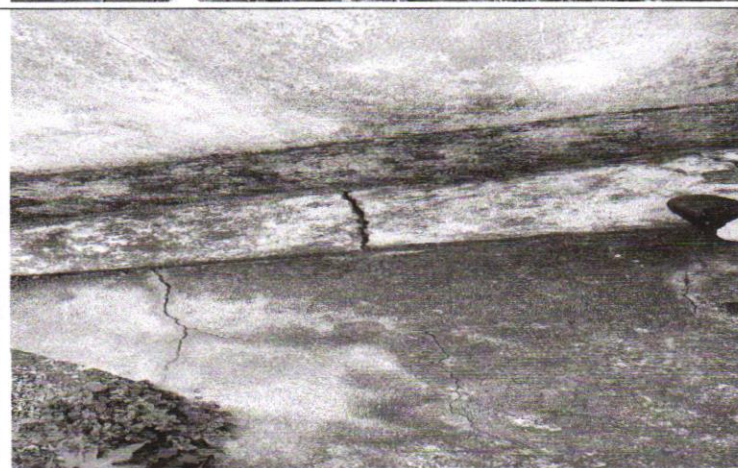
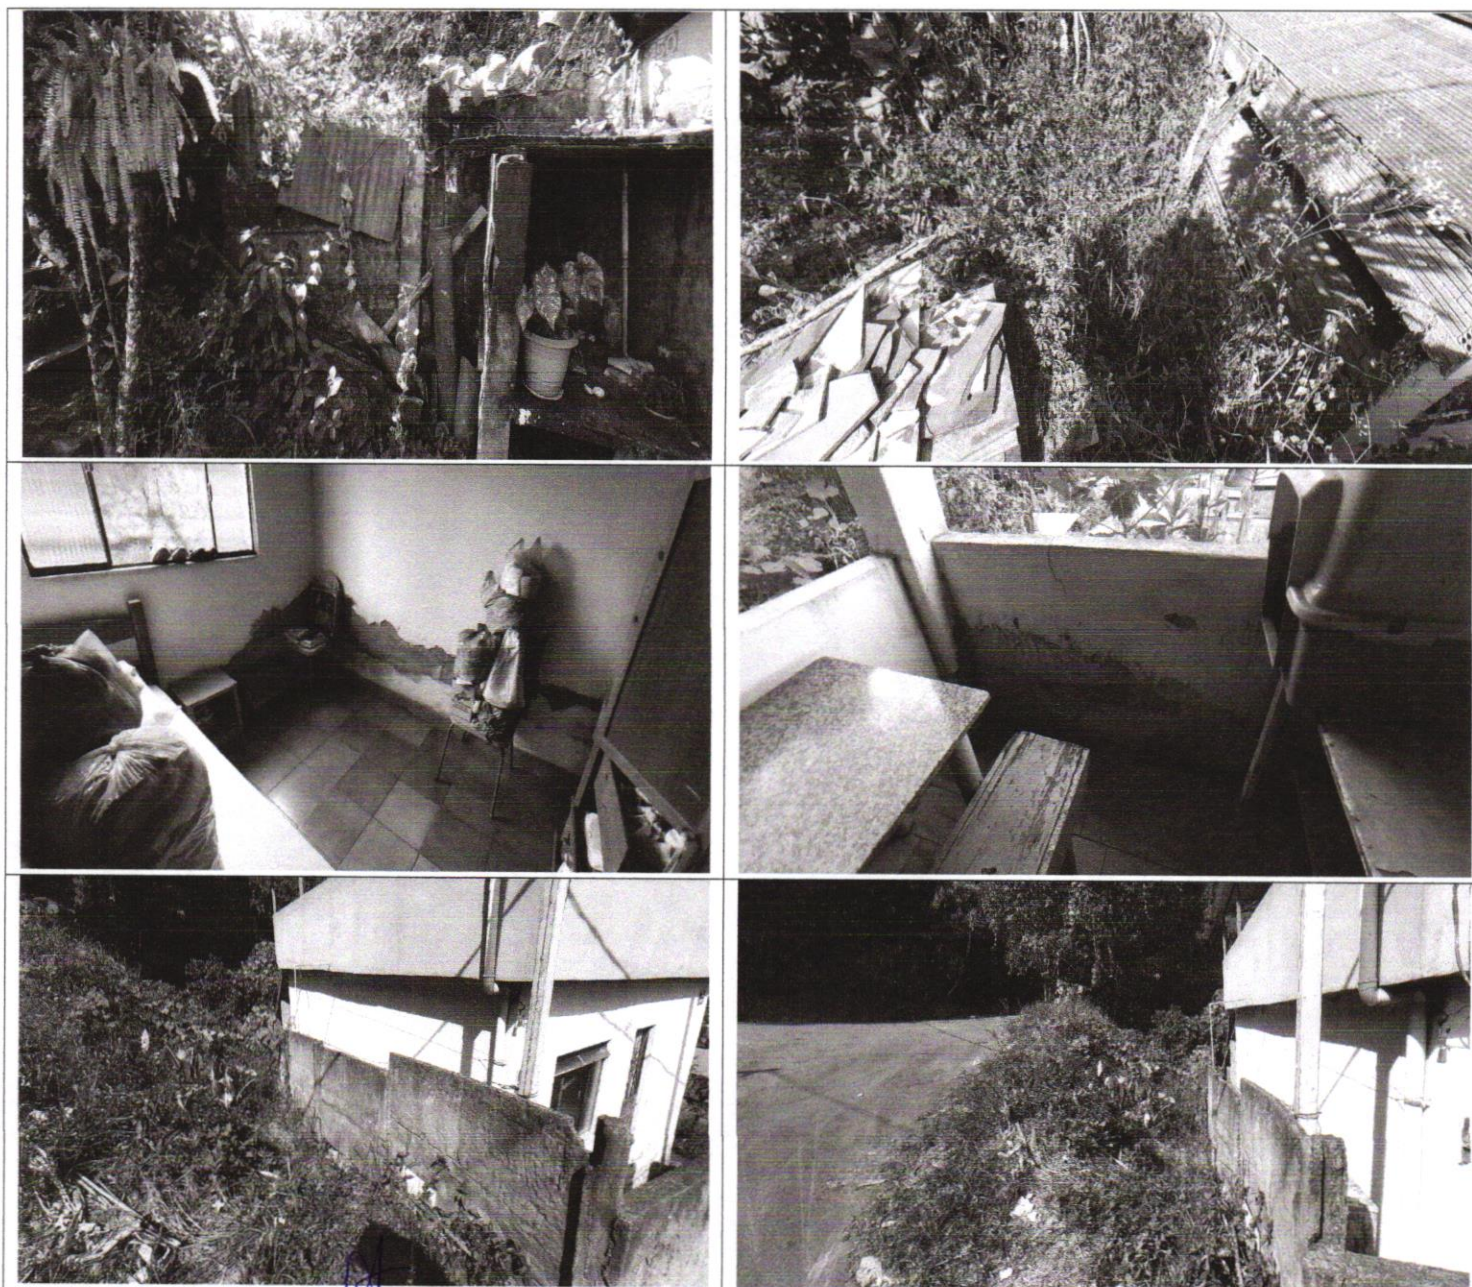
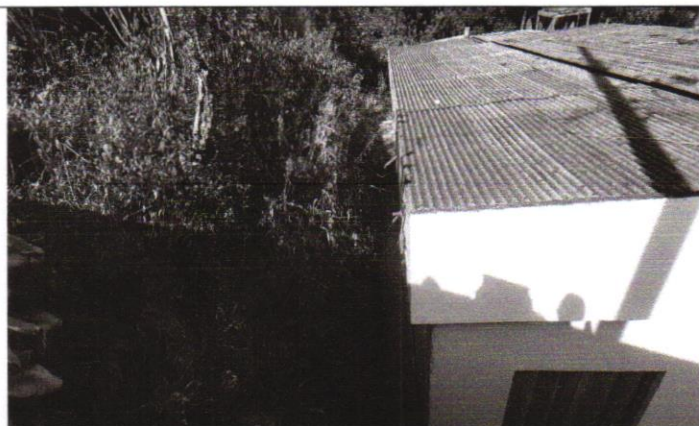
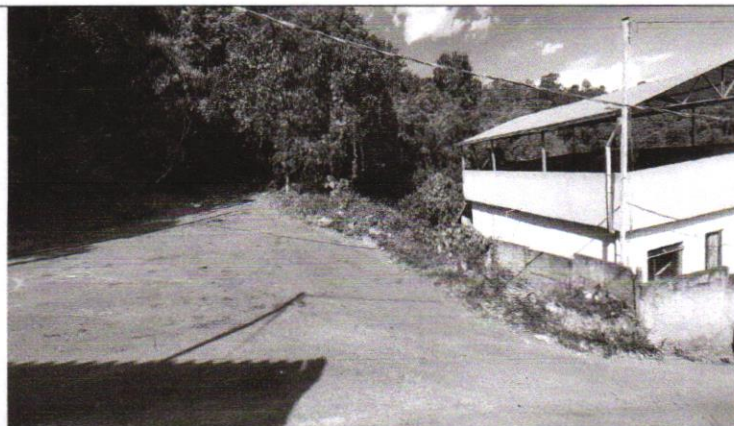
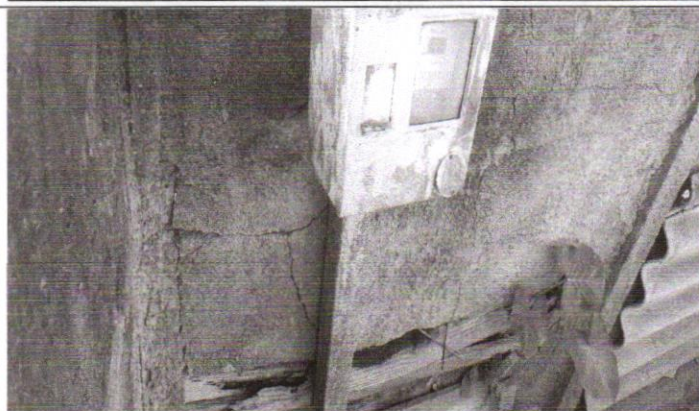
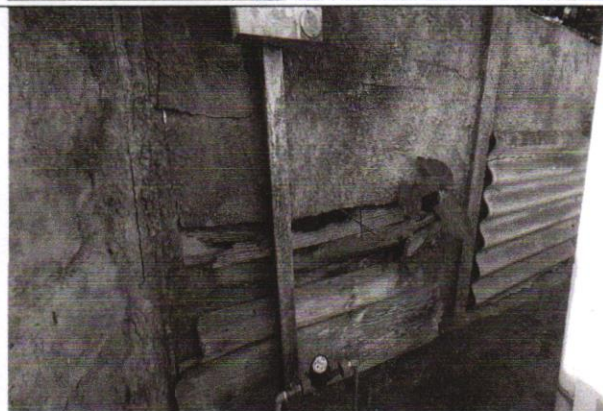
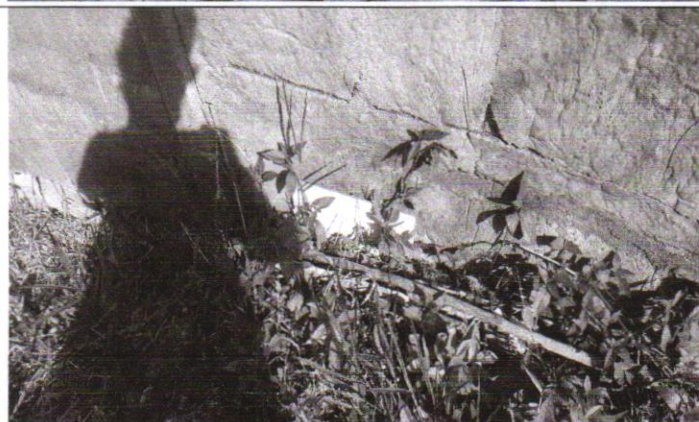
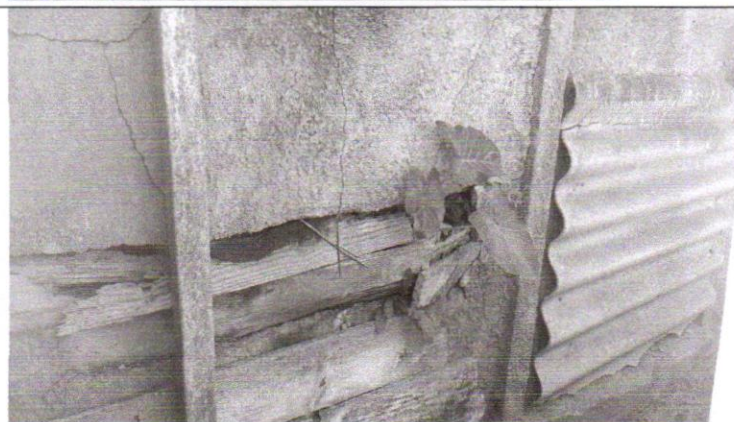
Relatório: A Defesa Civil compareceu ao endereço Rua Esmeralda – 192 – Jardim Profeta, onde verificamos que o imóvel com cinco cômodos, de alvenaria, laje maciça, sendo que a lateral direita é limítrofe com a via e é cercada com muro de placas que estão em péssimo estado de conservação, como rachaduras, faltando algumas placas, remendos de gambiarras com telhas e paus, sendo que área vizinha é parte asfaltada e solo natural (em espaço vago) em declive, fato que propicia grande volume de águas pluviais em direção ao imóvel. Já na lateral esquerda, devido topografia do terreno, forma-se um talude de aproximadamente uns cinco metros e altura para o vizinho à jusante. Entendemos que ambas laterais necessitam ser contidas. A parte estrutural como paredes, apresentam algumas trincas e marcas de infiltrações em vários pontos. A requerente almeja ser inserida no programa Mão Solidária. Segue à SEDAS para conhecimento e ações pertinentes.

Em atenção ao ofício n° 36/CMC/GAP/25 informamos que a Defesa Civil realizou vistoria na residência da senhora Izilda Evangelista de Oliveira, situada à Rua Esmeralda, n° 192, Bairro Jardim Profeta, e constatou não haver risco iminente de desabamento do muro existente no local porém, necessita de edificação de um muro de contenção na parte esquerda do imóvel com a finalidade de protegê-lo de possíveis deslizamentos, bem como um muro de fechamento na lateral direita conforme relatório anexo.
