OFÍCIO PMC/SESP/059/2025

PREFEITURA MUNICIPAL
SECRETARIA DE SEGURANÇA PÚBLICA
E TRÂNSITO
DIRETORIA DE SEGURANÇA SOCIAL
COORDENADORIA PROTEÇÃO E
DEFESA CIVIL

Nº449/2025

Endereço: Rua Djair Alfredo da Silva, nº 261, Bairro: Novo Plataforma.

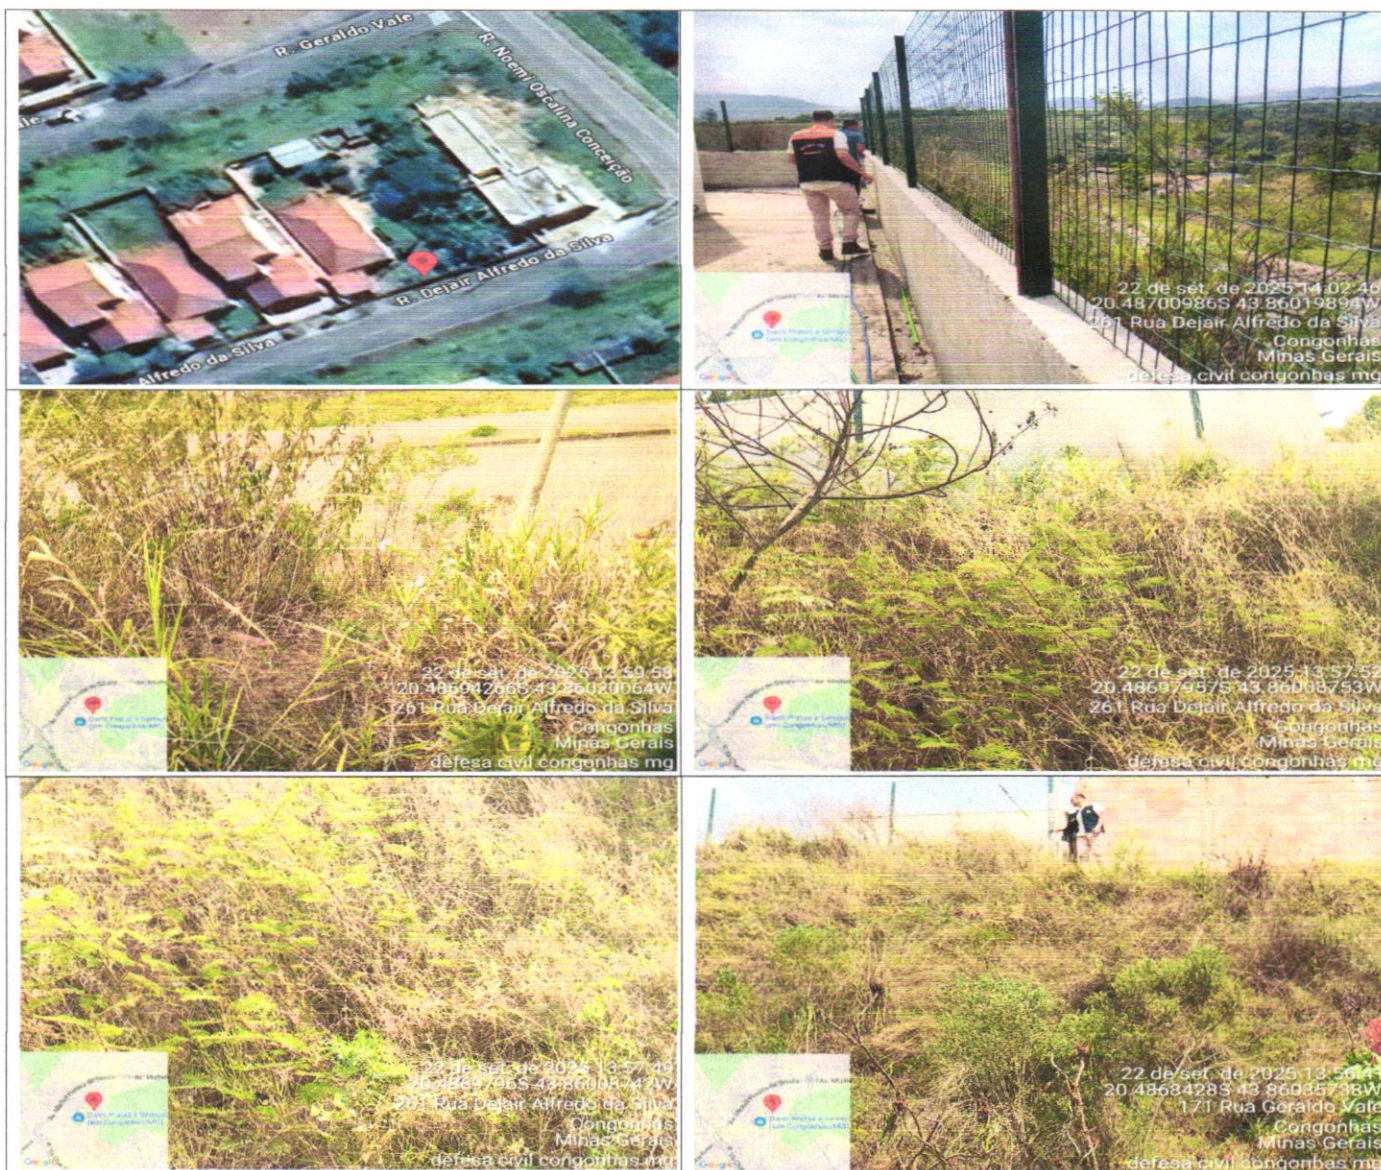
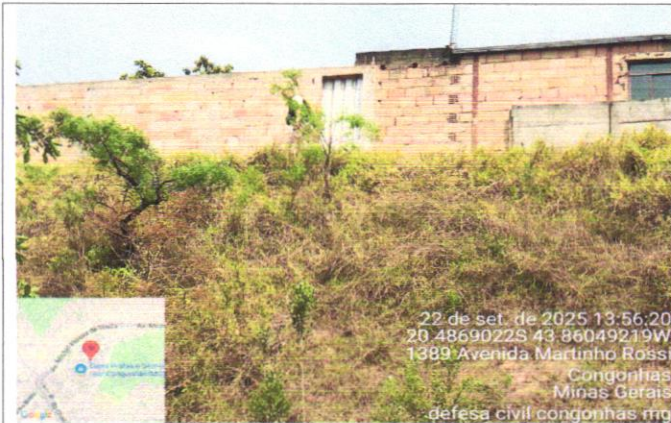
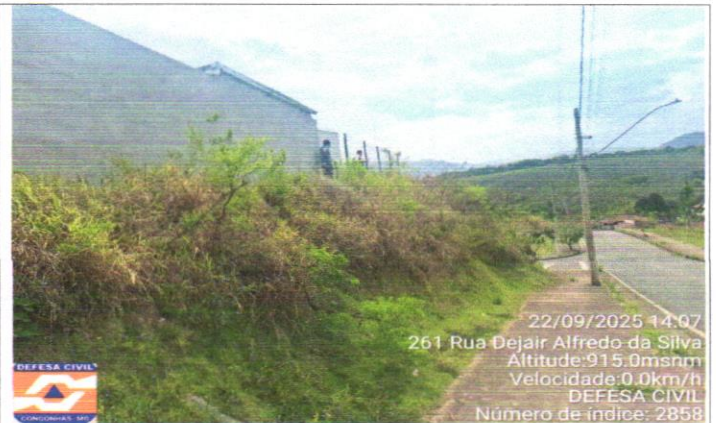
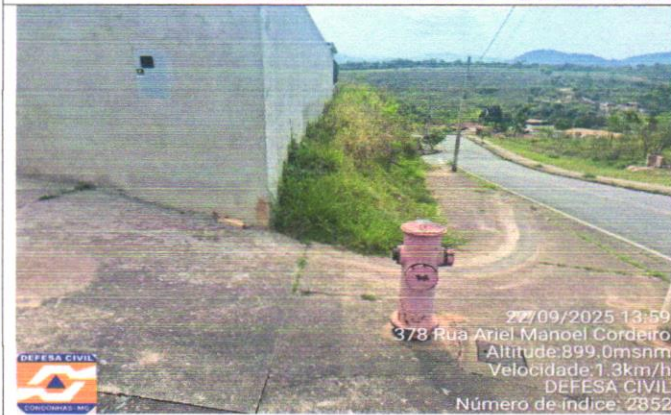
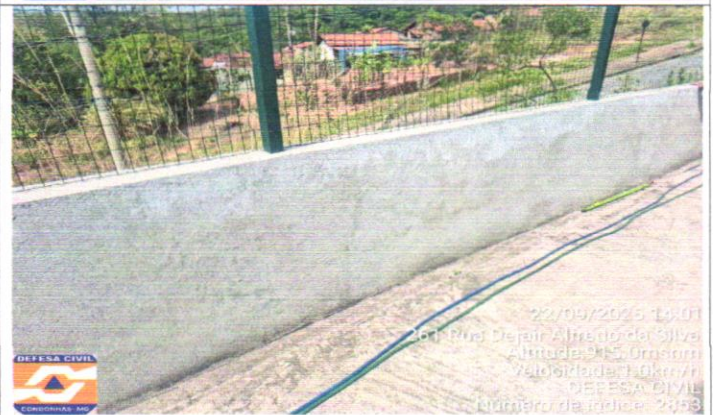
A equipe da Defesa Civil esteve no endereço supracitado para averiguar a solicitação, foi observado um cisalhamento no talude, que segundo o proprietário é decorrente das chuvas de 2022.

Na presente data não observamos nenhum sinal de ruptura ou trincas visíveis no referido talude, ou seja, sem risco iminente. Foi orientado ao proprietário para monitorar e caso apareça alguma trinca, acionar a equipe da Defesa Civil pelo telefone 199 e ou 972497260. Segue resposta da vistoria para SESP.
